## נחל קמה איפיון אקולוגי

הוכן עבור רשות ניקוז ונחלים ירדן דרומי  
על ידי נאווה סבר-סבר יעוץ אקולוגיה וסביבה  
ינואר 2019

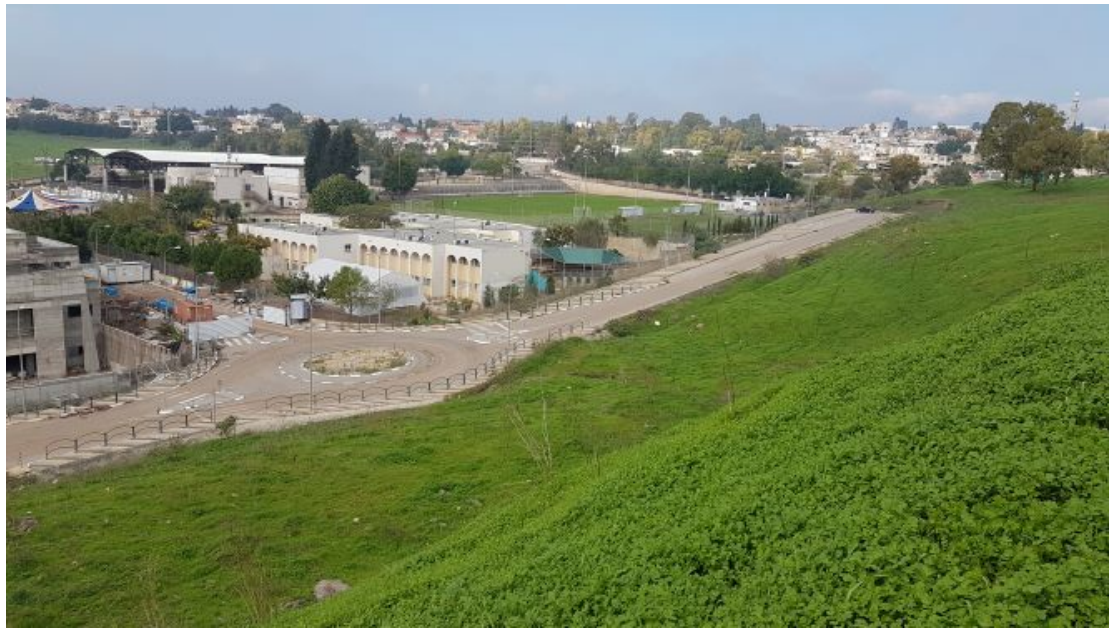
**מורכבות מבנית:** ערוץ תעלתי מוסדר, מבוטן בחלקו. רוחב הערוץ 2-3 מ', גובה הגדות כ 1 מ' ושיפוען כ 75°.

**מפגעים:** אשפה ופסולת בניין.

תמונה 1. נחל קמה מקטע 1. ערוץ תעלתי מוסדר בגבול השטח המבונה.

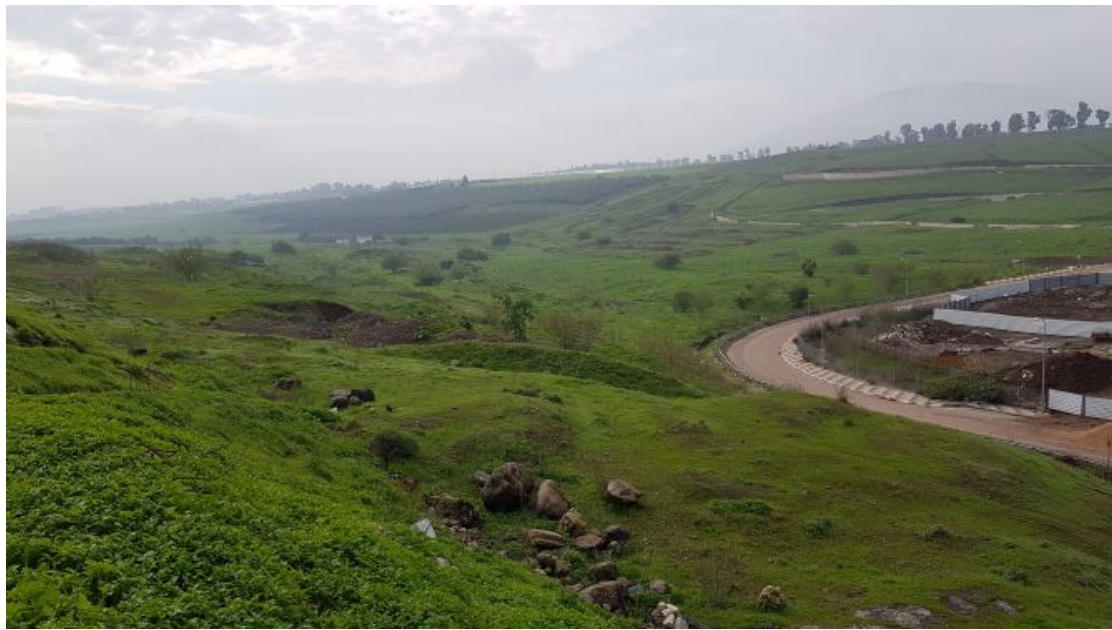
**מפגעים:** רעיה אינטנסיבית, אתר נסיעת רכבי שטח "פירטי", אתר אשפה ופסולת בניין במעלה המקטע, אשפה ופסולת בניין לאורך הערוץ.

תמונה 2. נחל קמה מבט לעבר מקטע 2. ערוץ מפותל בנוף גבעות נשלטות על ידי צומח עשבוני, מופר בחלקו כתוצאה מנסיעת רכבי שטח.

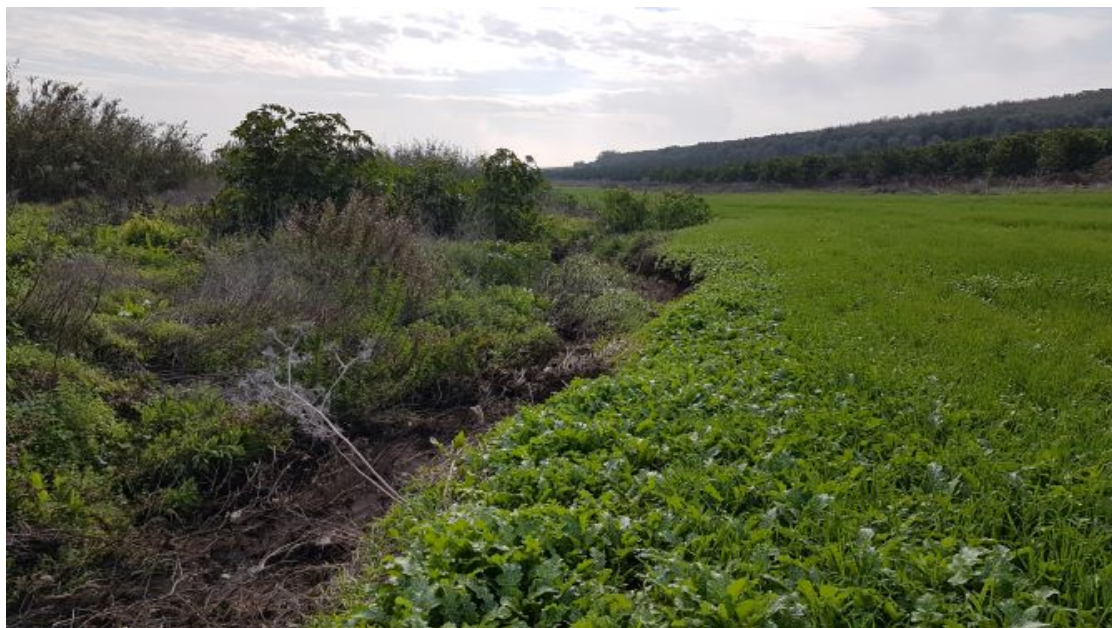
**מפגעים:** בהעדר רצועת מגן לנחל – סחף קרקע, חומרי דשן וריסוס לערוץ הזרימה.

תמונה 3. נחל כמה מקטע 3. ערוץ מפותל בשטחי שדות חקלאיים המשתרעים עד גדות הנחל. צמחיית גדות נחלים מופיעה במקומות אחדים בערוץ הזרימה.

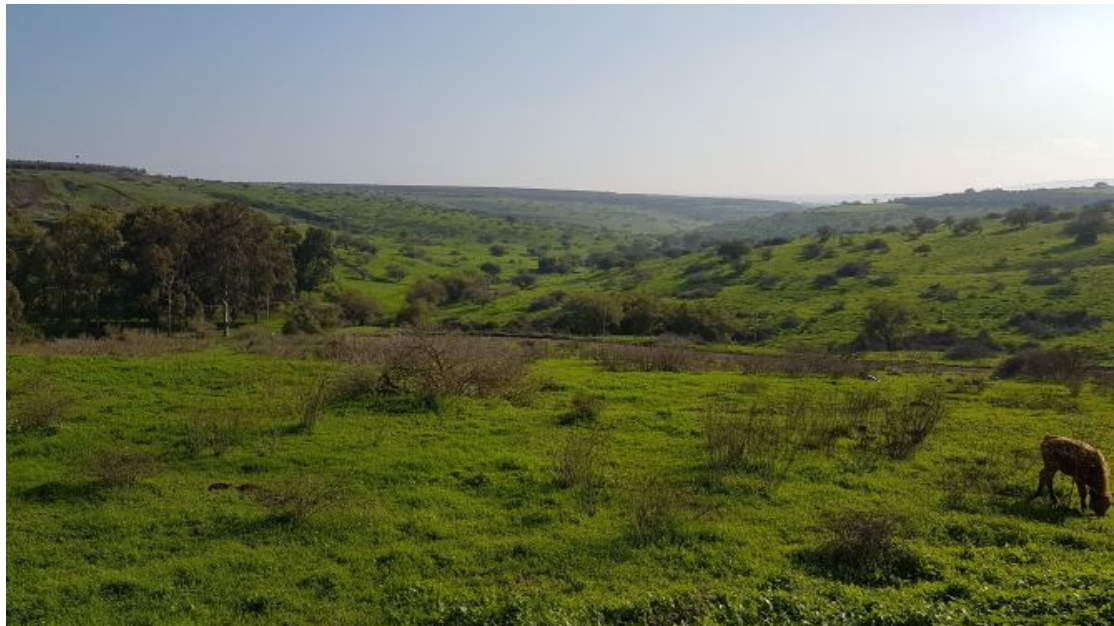
תמונה 4. נחל קמה מקטע 4. ערוץ הנחל עובר בנוף גבעות עשבוניות וצומח עצי דמוי סוואנה.

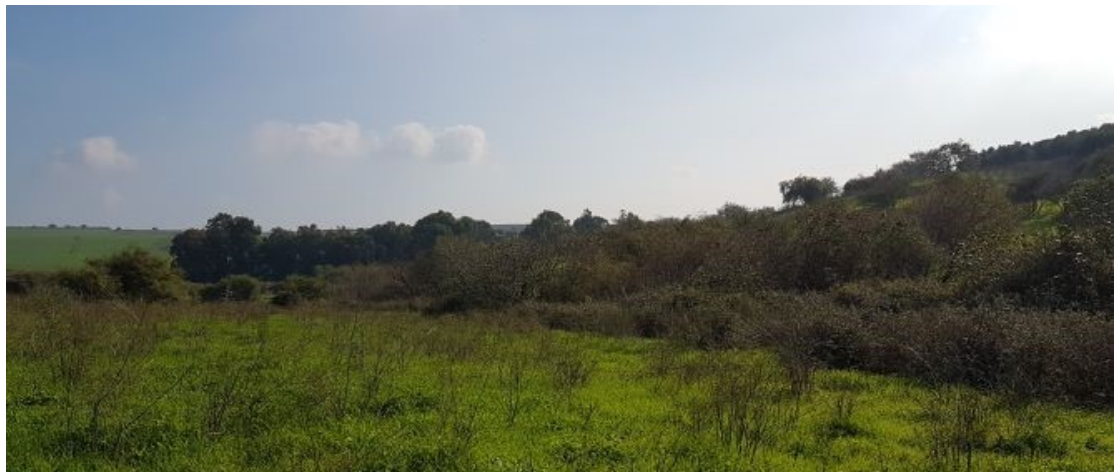
תמונה 5. נחל קמה מקטע 4. צומח גדות נחלים לאורך הערוץ ומעברם שטחי צומח עשבוני וצומח עצי דמוי סוואנה.

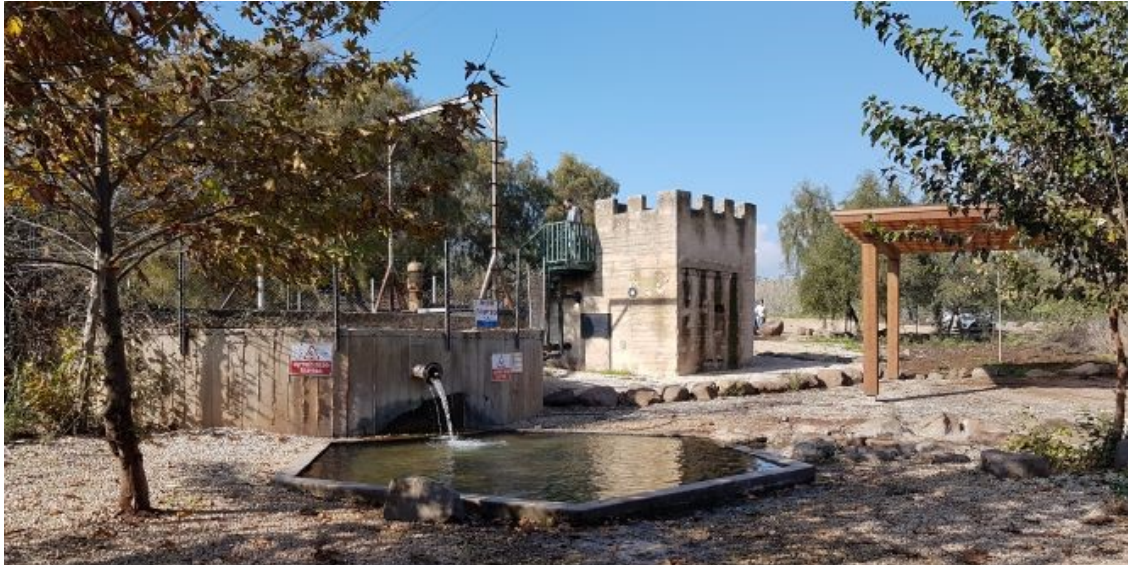
המעין נובע במעלה מקטע 4. אתר מוסדר, מי הנביעה אחוזים במבנה בטון, מוזרמים ממנו לברכה בנויה וממנה מוזרמים לנחל בתעלה בנויה. סביב המעין נטעו עצי גדות נחלים, עצי בוסתן ועצי נוי (ערבה מחודדת, דולב מזרחי, תות לבן ואקלפטוס), והוצבו פרגולות להצללה, שולחנות קק"ל ושלטי הסברה.

תמונה 7. נחל קמה מקטע 4. מעין "בשביל החמישה".

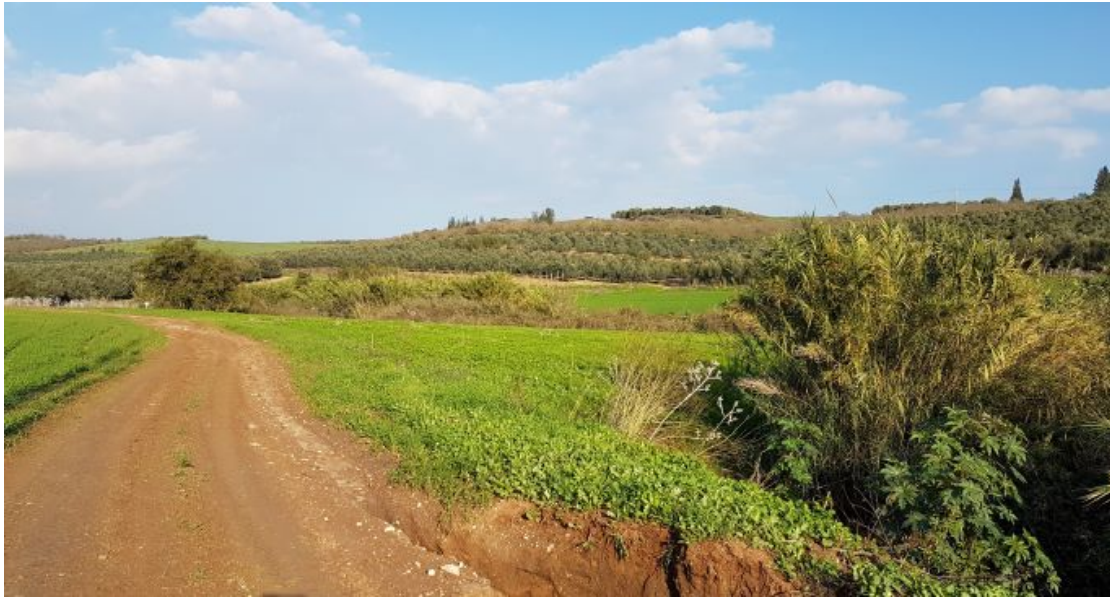
**מפגעים:** סחף קרקע ועירור במקומות בהם הערוץ אינו מלווה ברצועת מגן של צמחיית גדות, מעט פסולת, גזם.

תמונה 8. נחל קמה מקטע 5. ערוץ הנחל עובר בשטחי שדות ומטעים, מלווה ברובו ברצועה של צומח גדות נחלים. סחף קרקע ועירוף במקומות ללא רצועת צומח גדות.

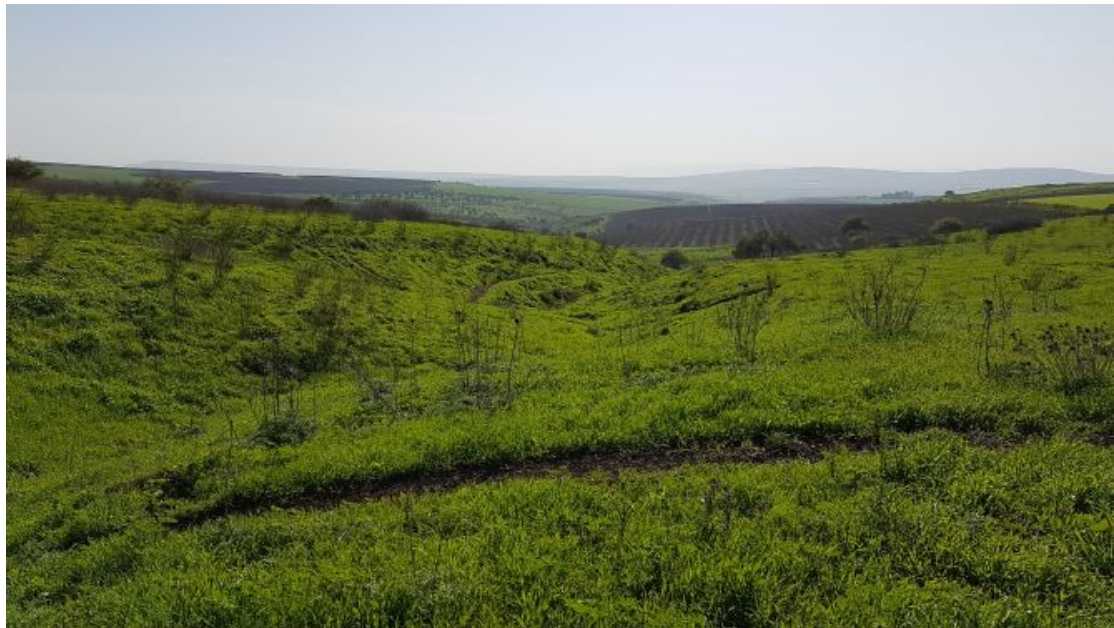
תמונה 9. נחל שיערה מקטע 2. נוף גבעות נשלטות על ידי צומח עשבוני החודר לערוץ הנחל.

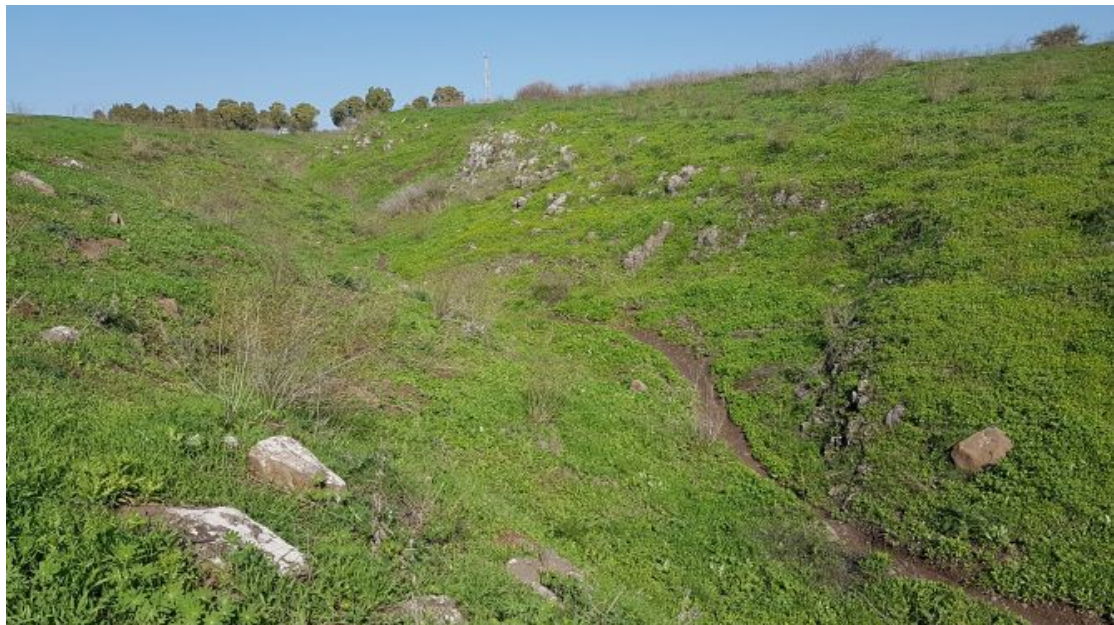
תמונה 10. נחל שיערה מקטע 2. מקטעים סלעיים במורד הערוץ.

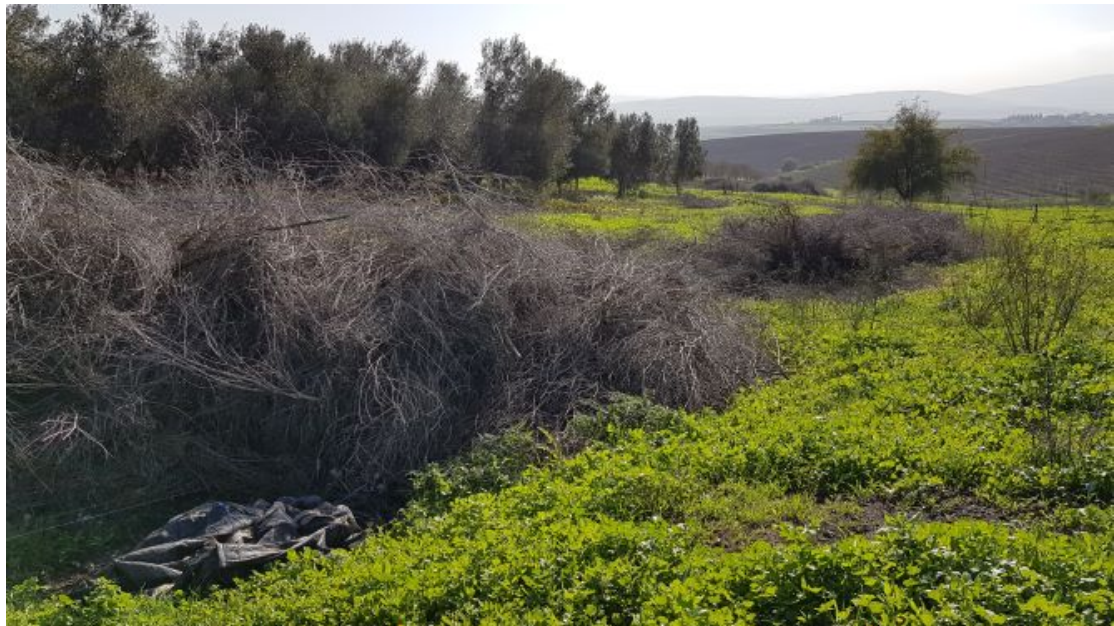
**מינים פולשים:** קיקיון מצוי, פרקינסוניה שיכנית ולכיד הנחלים.  
**מפגעים:** ערמות גזם, פסולת בנין, גרוטאות ואשפה – בעיקר בערוצי המשנה בסמוך למטעים.  
רמיסה והידוק קרקע באתרי ריכוזי בקר כגון חורשת האקליפטוס במעלה המקטע והחורשה בסמוך לאתר "עצי האהבה".

תמונה 11. נחל שיערה מקטע 2. ערמות גזם ופסולת בנין בערוץ משנה של הנחל.

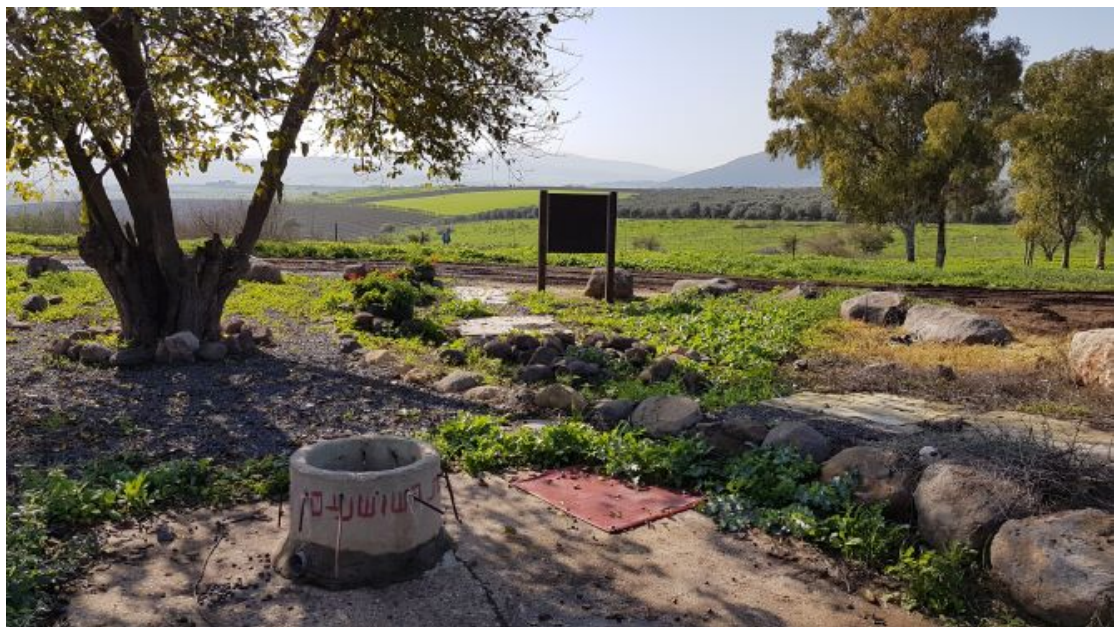
המעין נובע במעלה ערוצון משני של מקטע 2. גובל בשדות חקלאיים וחורשה של אקליפטוס המקור. המים אחוזים במבנה בטון תת קרקעי ובו פתח עגול מוגבה דמוי באר. אתר הנצחה מוסדר ומתוחזק על ידי המועצה המקומית כפר כמא, רשות ניקוז ירדן דרומי ומשרד החקלאות.

תמונה 12. נחל שיערה מקטע 2. עין צפצף.

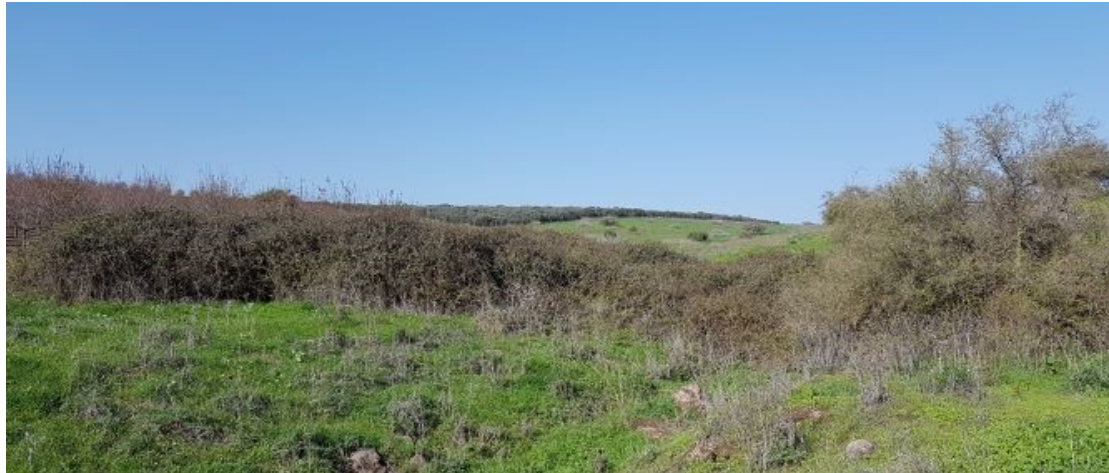
המעין נובע מצפון מזרח לחורבת שירה, בחיבור ערוץ משני מזרחי למקטע 2. המעין וערוץ הזרימה של הנחל בסמוך לו מוקפים סבך פטל בלתי עביר ברוחב עשרות מטרים. לא ניכרת זרימת מים בערוץ.

תמונה 13. נחל שירה מקטע 2. עין שירה מוקף בסבך פטל קדוש.

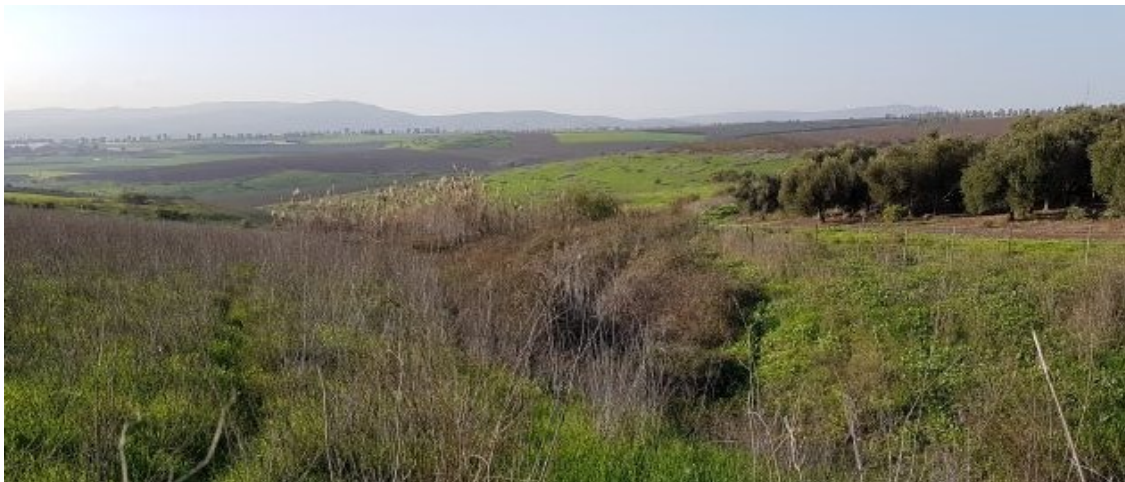
למעין שתי נביעות בערוץ הנחל במקטע 2, לא ניכרת בהן זרימת מים. סביב הנביעות צמחיית גדות נחלים סבוכה נשלטת על ידי קנה מצוי ופטל קדוש מלווים בפלגית שיחנית, טיון דביק ונענע משובלת.

תמונה 14. נחל מעזר מקטע 2. ערוץ רחב גובל במטעים, מלווה ברצועה רחבה של צומח עשבוני. סבך פטל קדוש וקנה מצוי בערוץ הנחל סביב עין מעזר.

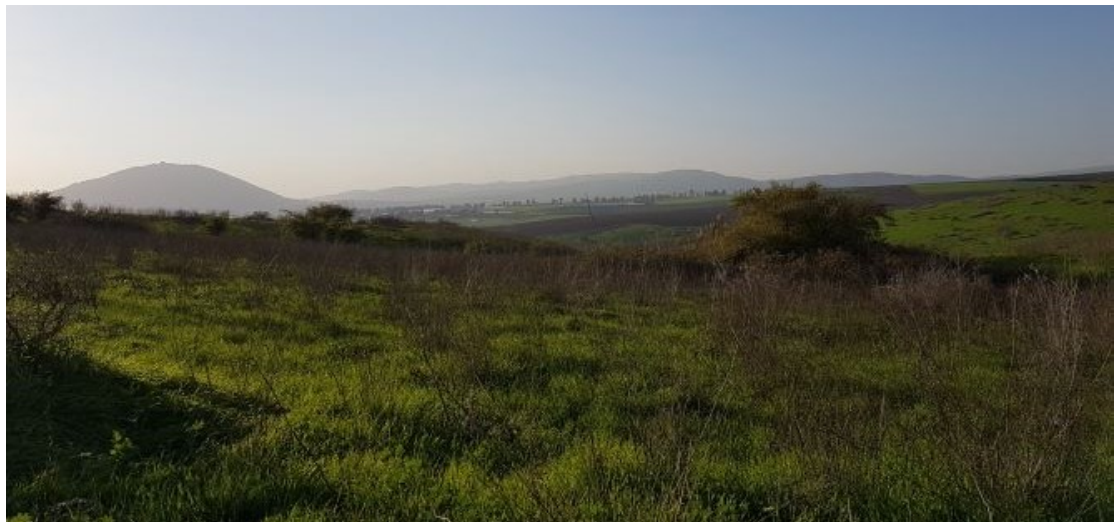
תמונה 15. נחל מעזר מקטע 3. שטחים עשבוניים נרחבים סביב ערוץ הנחל.

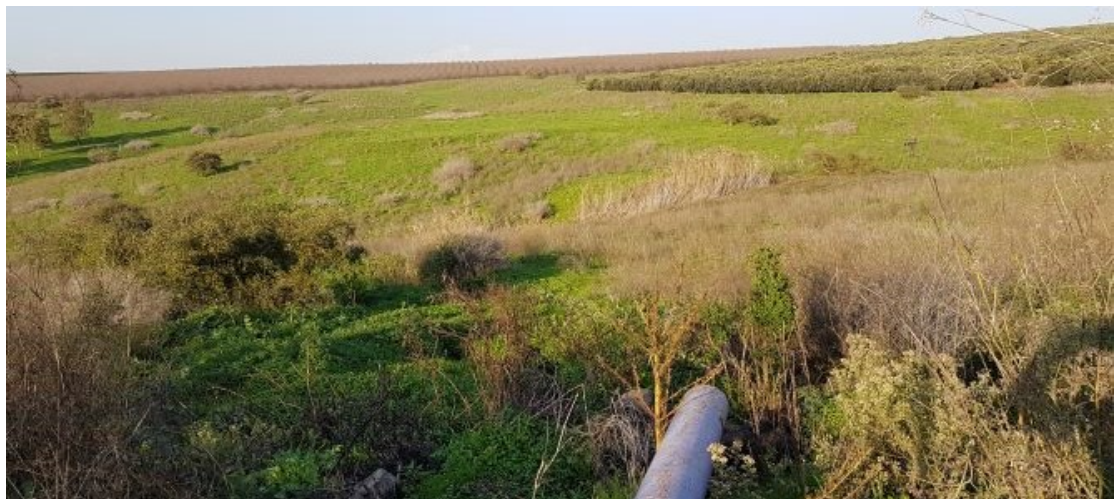
**מפגעים:** שחרור מי קולחים ממרכזיית פילטרים במעלה מקטע 3.

תמונה 16. נחל מעזר מקטע 3. צינור לשחרור מי קולחים ממרכזיית פילטרים בסמוך לערוץ הנחל.

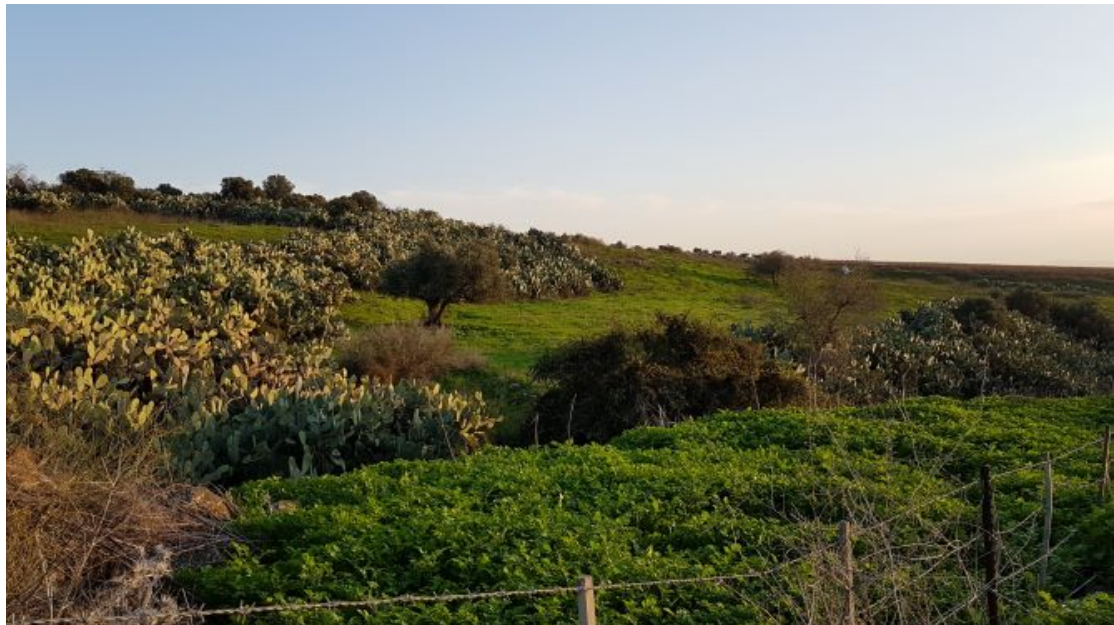
תמונה 17. נחל זמורה מקטע 2. צמחי צבר חודרים לערוץ הנחל בסמוך לחורבת מעזר.

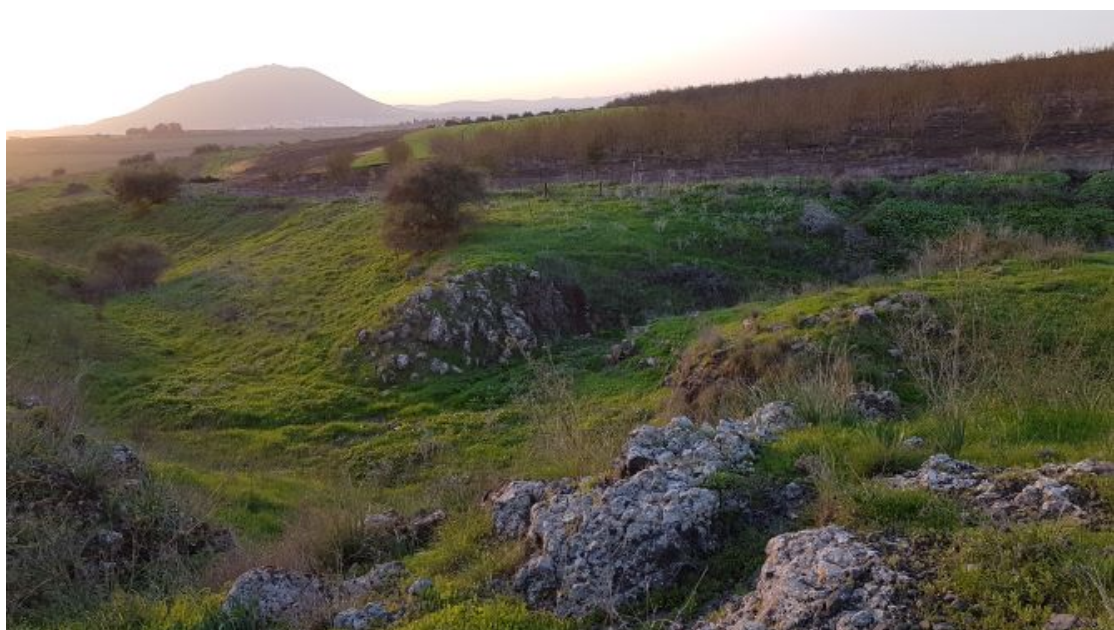
תמונה 18. נחל זמורה מקט 2. שטחים עשבוניים סביב הנחל ומצוקי סלע בערוץ במורד חורבת מעזר.
