# הלב הפועם של נחל תבור - פרויקט הדגמה

מודל לשחרור מעין לטבע בראיה אגנית

עיינות קשיון ונחל הקוסמת

פרק אקולוגיה – אפיון מצב קיים

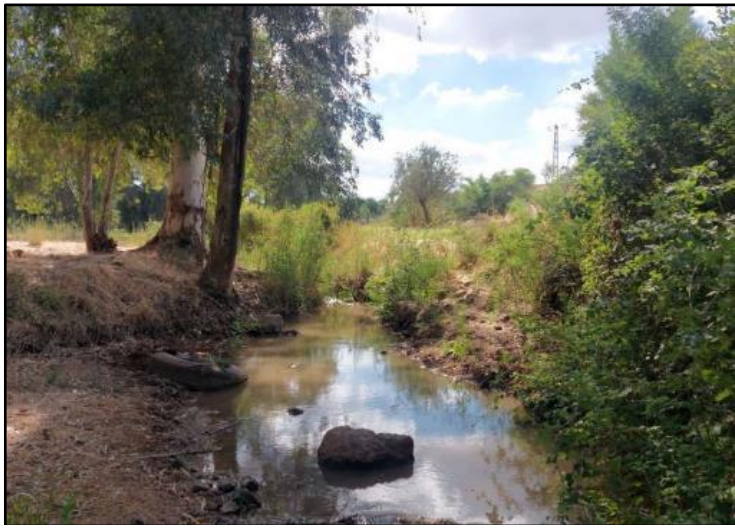
**יער תמיר** בכיסוי בינוני בשלטון איקליפטוס המקור, פטל קדוש ושיזף מצוי. ובנחל שבתת היער: חישת קנים עם עצים ושיחים פזורים בשלטון קנה מצוי, פטל קדוש ושיזף מצוי (יחידת צומח 1.01)

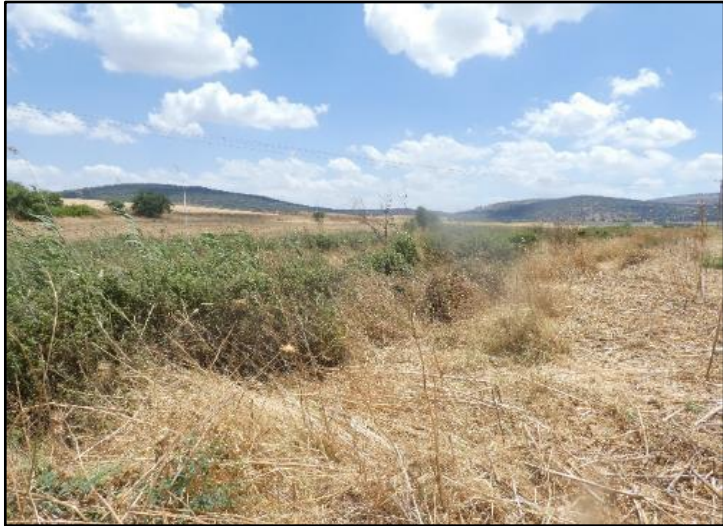
**שיחייה** בכיסוי בינוני עם עצים פזורים בשלטון פטל קדוש, קנה מצוי ושיזף מצוי (יחידת צומח 2.01)

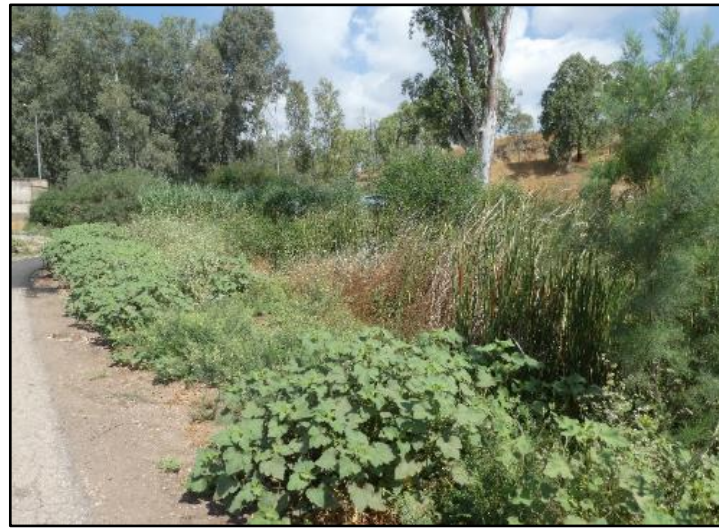
**חישת קנים** עם עצים פזורים בשלטון קנה מצוי, סוף מצוי ואשל ב.מ. (יחידת צומח 1)

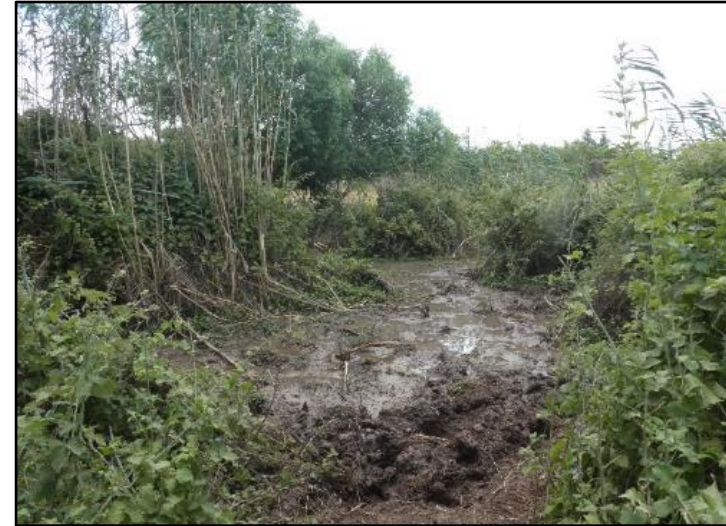
**שיחייה** בכיסוי בינוני עם עצים פזורים בשלטון פטל קדוש, קנה מצוי וערבה מחודדת (יחידת צומח 2)

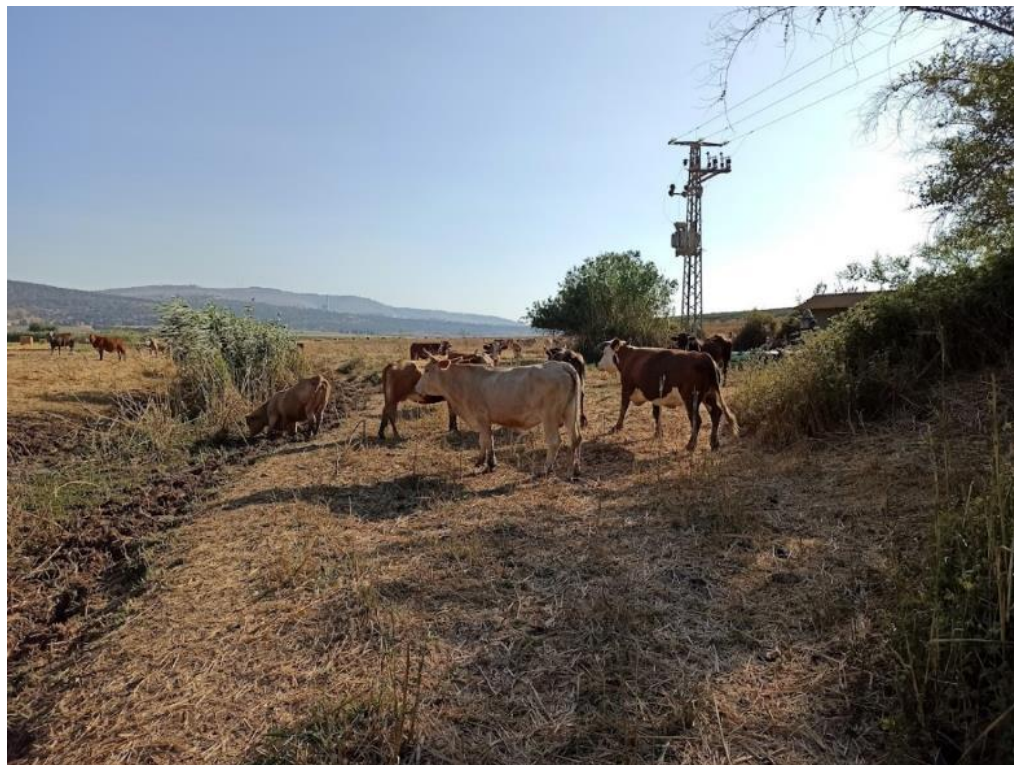
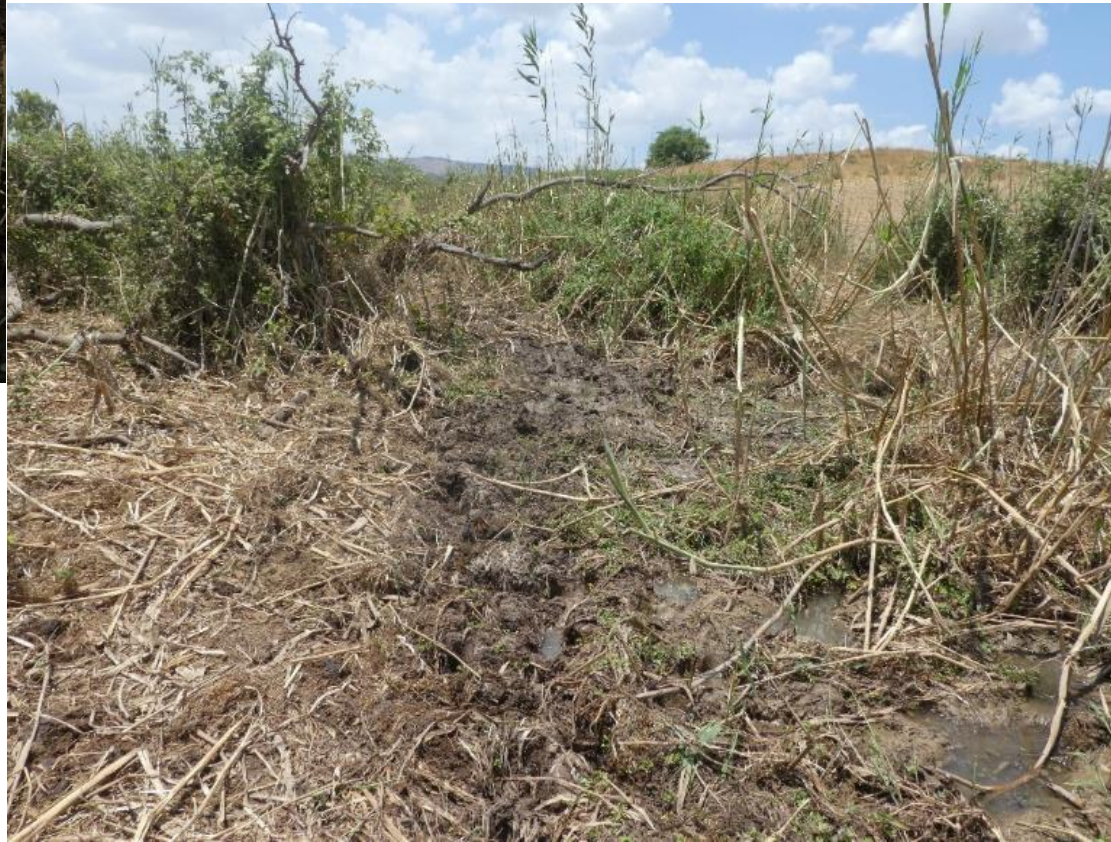
רעיית בקר חזקה

**רעייה:** הרחקת בקר מחוץ לתחום ההשפעה של הנחל והסדרת שקתות להשקיית הבקר.

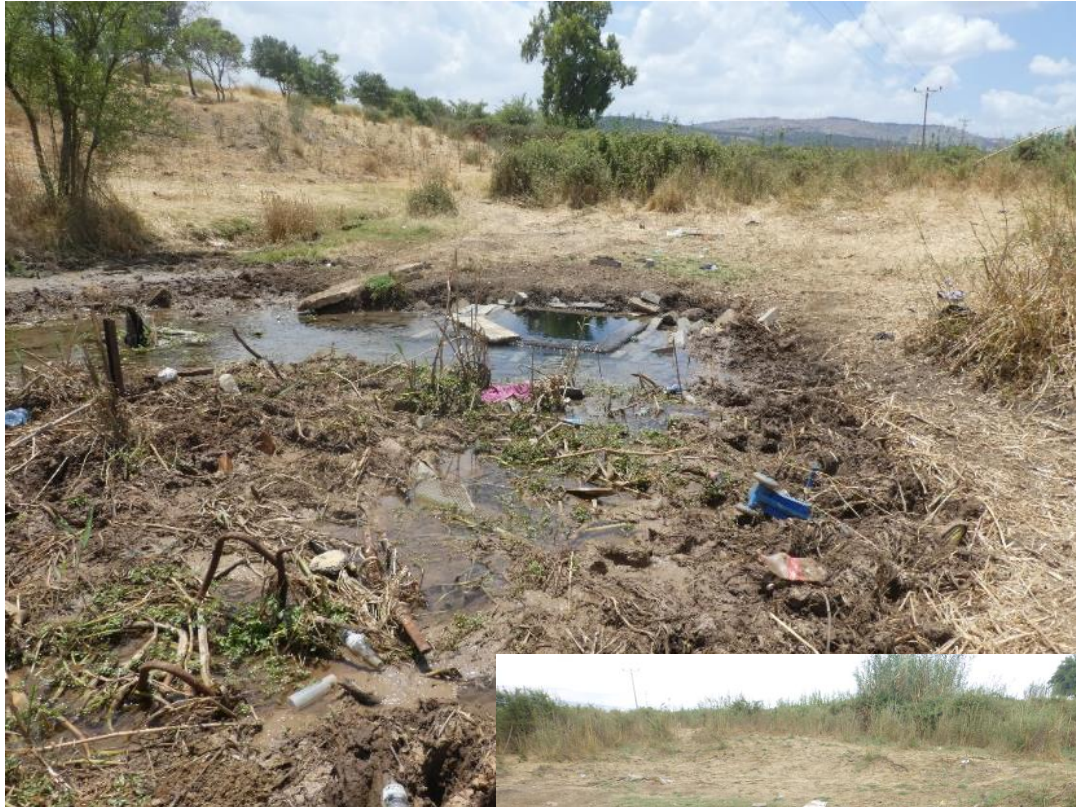
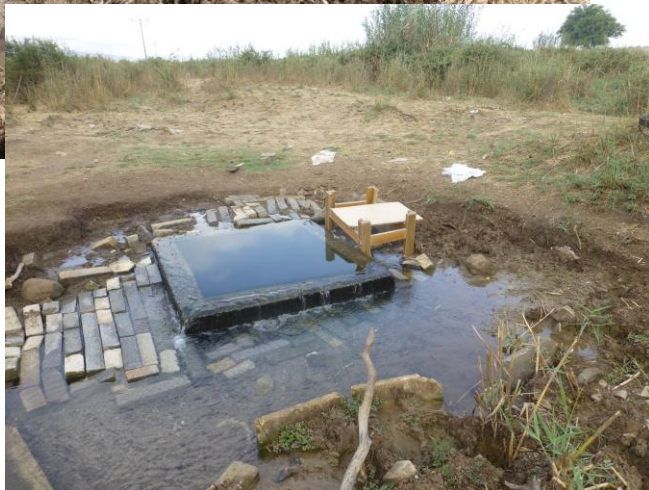
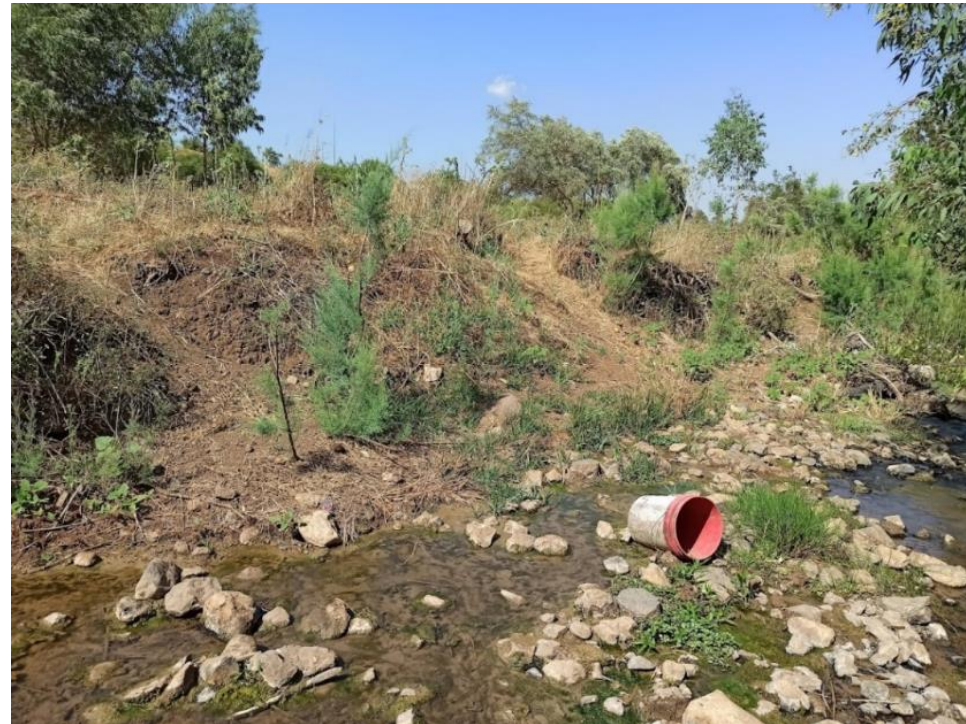
פסולת (מטיילים / חקלאית)

**אשפה:** ניקוי אשפה בתחום הנחל וסביבתו הקרובה, איסור השלכת אשפה, פסולת בניין, פסולת חקלאית וגזם, ואכיפה בהתאם. ביצוע סקרי ניקיון וקביעת נהלים לפינוי אשפה, כמויות ותכיפות.

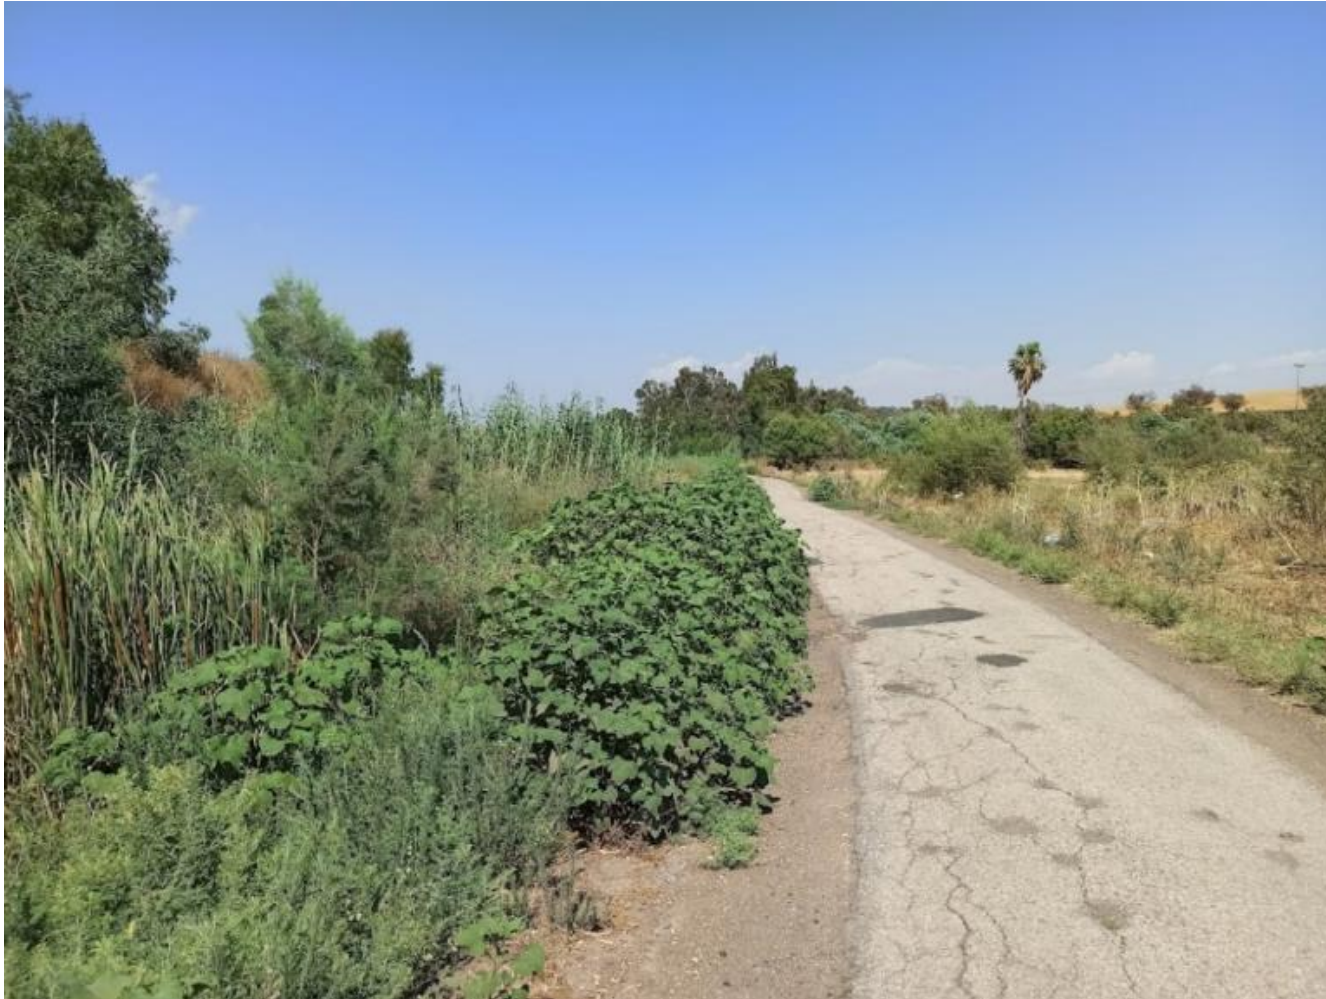
שביל סלול / דרכי עפר -  
מזמין נסיעה של רכבים  
לאורך הנחל

מינים פולשים

**מינים פולשים:** מיגור מינים פולשים ושיקום בצמחיית גדות.

**תנועת רכב:** חניית רכבים תוסדר מחוץ למרחב המעיין וסביבתו הקרובה ולא תותר נסיעה במרחב. תאסר חציית הערוץ ברכב במטרה למנוע נזקי סחף קרקע ופגיעה באיכות המים. חצית הערוץ תתאפשר רק במקומות הכרחיים מוסדרים בגשר אירי או גשר עילי. יקבעו מדדים לניטור כמות רכבים, חניות, ונדליזם ובהתאם יבוצעו סקרים ואכיפה.
