# סקר מיפוי פסולת - אגן נחל תבור

יולי 2023

אליאב שטול-טראורינג וד"ר רתם אלינסון

סקר מיפוי פסולת - אגן נחל תבור - רשות ניקוז ונחלים ירדן דרומי

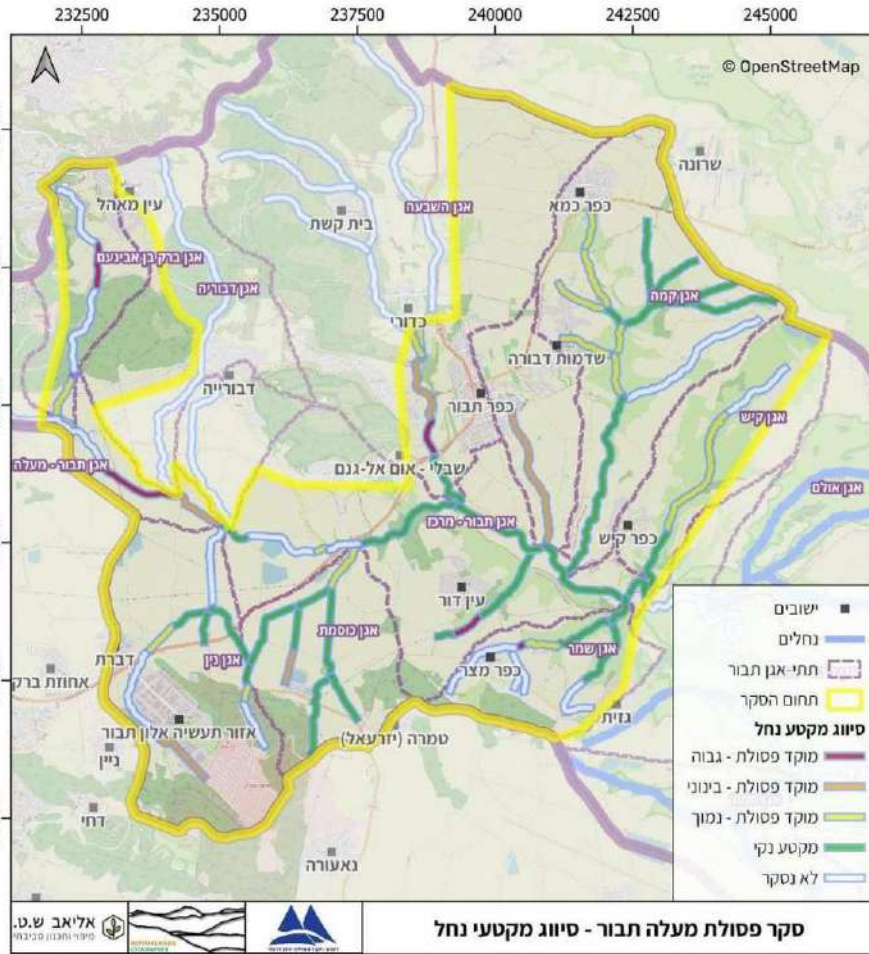
# ממצאים - המשך

## סיווג מקטע נחל

מוקד פסולת - גבוה ~4 ק"מ

מוקד פסולת - בינוני ~7 ק"מ

מוקד פסולת - נמוך ~14 ק"מ

מקטע נקי ~36 ק"מ

לא נסקר ~20 ק"מ

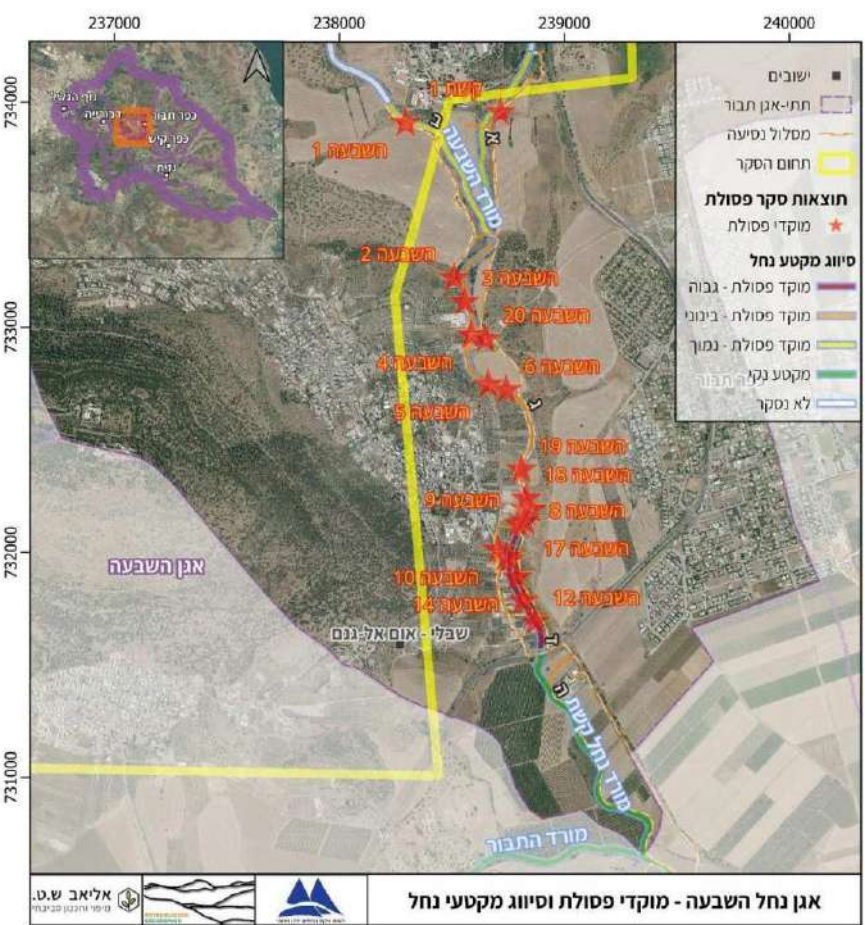
# אגן נחל השבעה

להלן מפת מוקדי הפסולת שנמצאו באגן נחל השבעה, כולל הקלטות מסלול הנסיעה, וסיווג מקטעי הנחלים לפי ממצאי הפסולת.

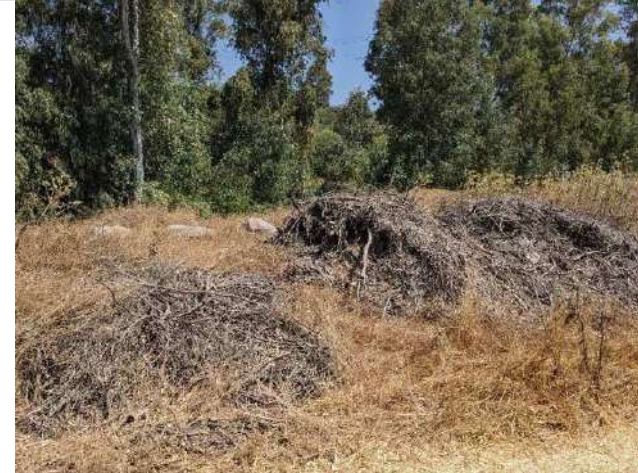
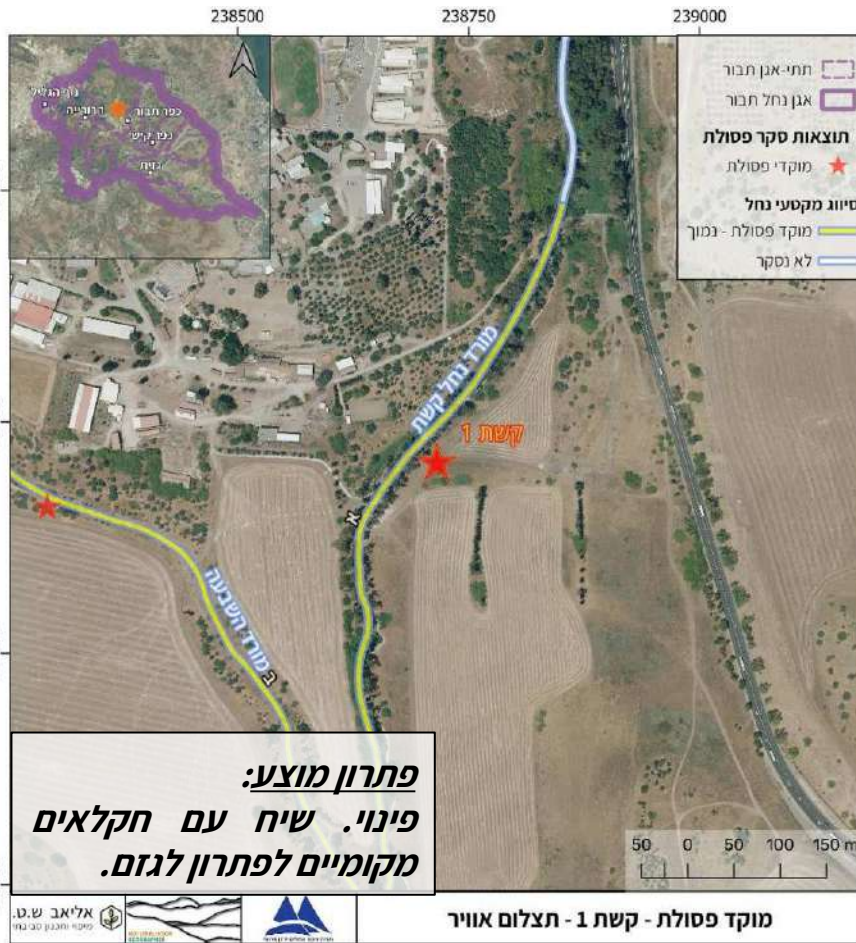
# כרטיס אתר - קשת 1

| שם המוקד | סוג פסולת | שם הנחל | נפח משוער | תיאור |
|---|---|---|---|---|
| קשת 1 | חקלאית | מורד נחל קשת | 6 מ"ק | ערימת גזם צמוד לדרך וסמוך לנחל |

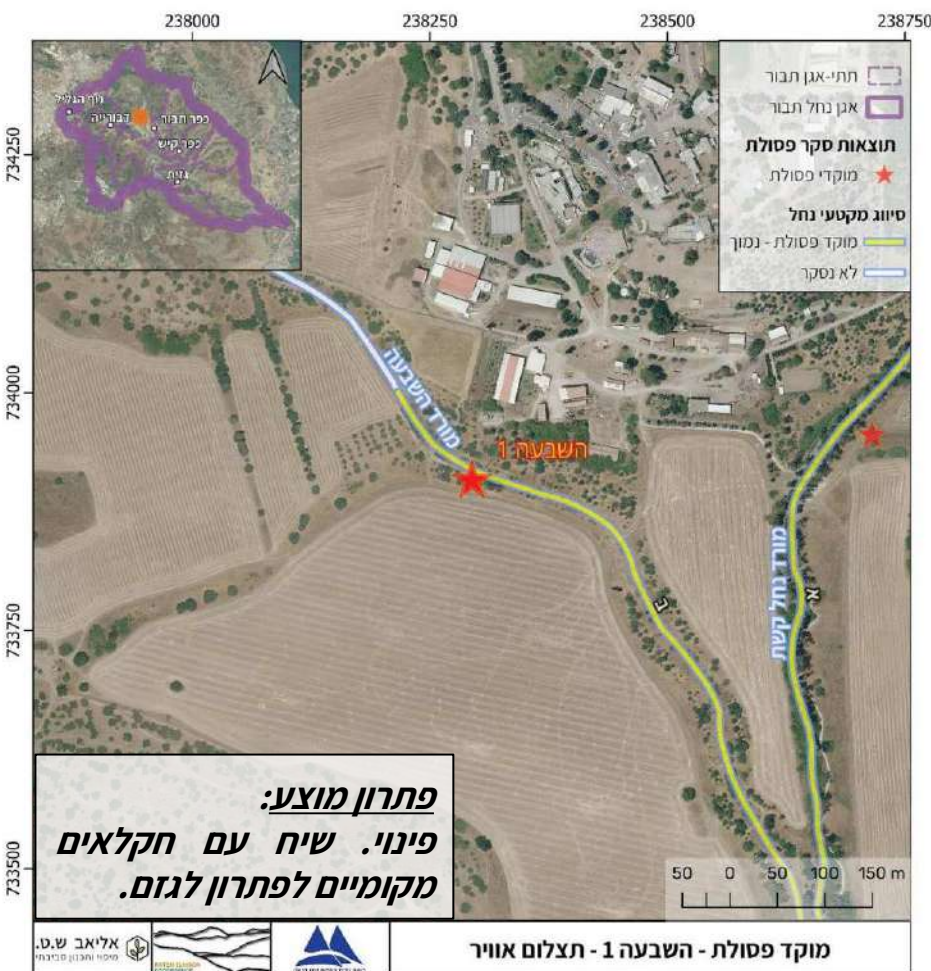
# כרטיס אתר - השבועה 1

| שם המוקד | סוג פסולת | שם הנחל | נפח משוער | תיאור |
|---|---|---|---|---|
| השבעה 1 | גזם, גושית, מעורבת | מורד השבעה | 4 מ"ק | גזם חקלאי, ספה, קרטונים, ופסולת מעורבת |

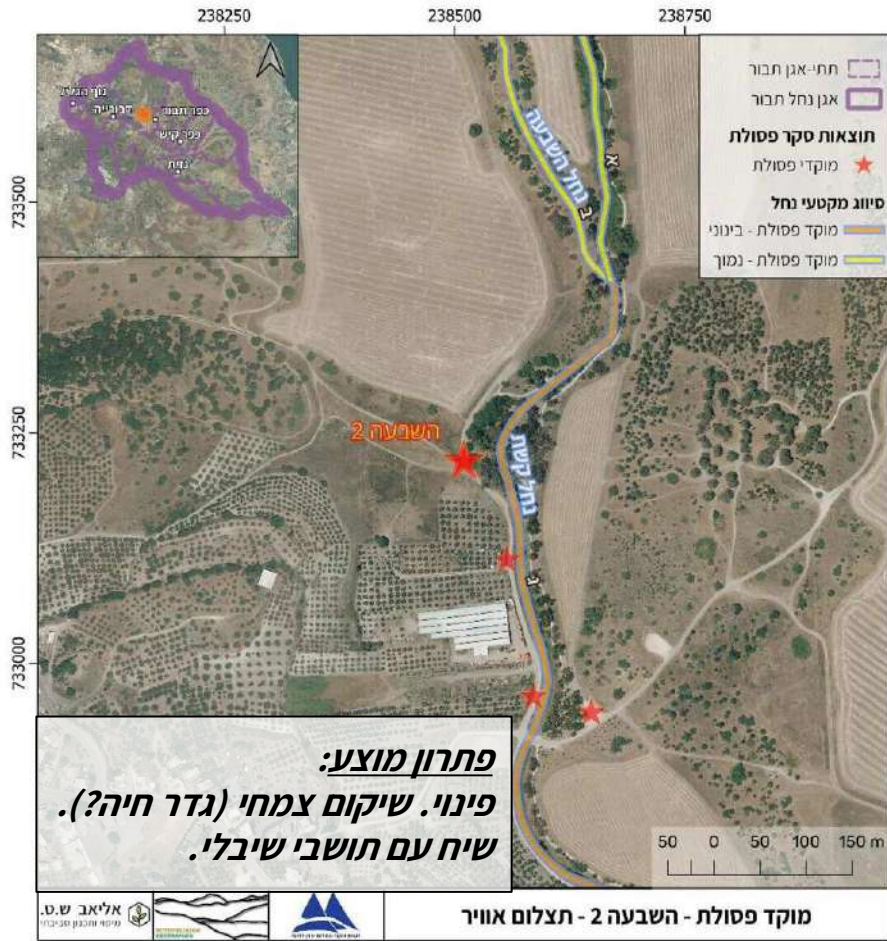
# כרטיס אתר - השבועה 2

| שם המוקד | סוג פסולת | שם הנחל | נפח משוער | תיאור |
|---|---|---|---|---|
| השבע<br>ה 2 | בניין | קשת | 25 מ"ק | ערימות<br>עפר<br>וסלעים<br>עם<br>שאריות<br>שריפה |

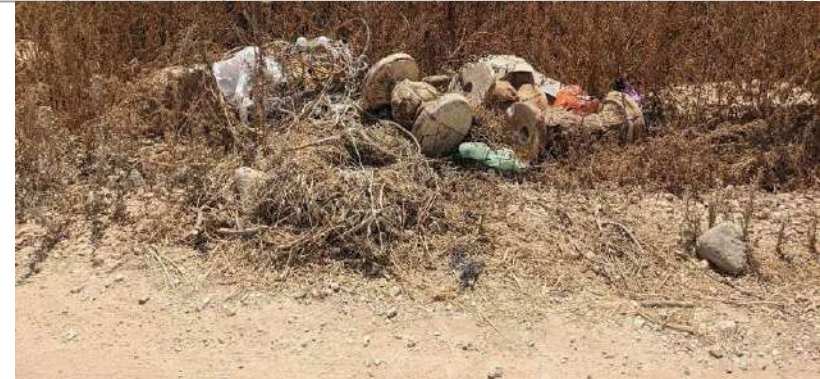
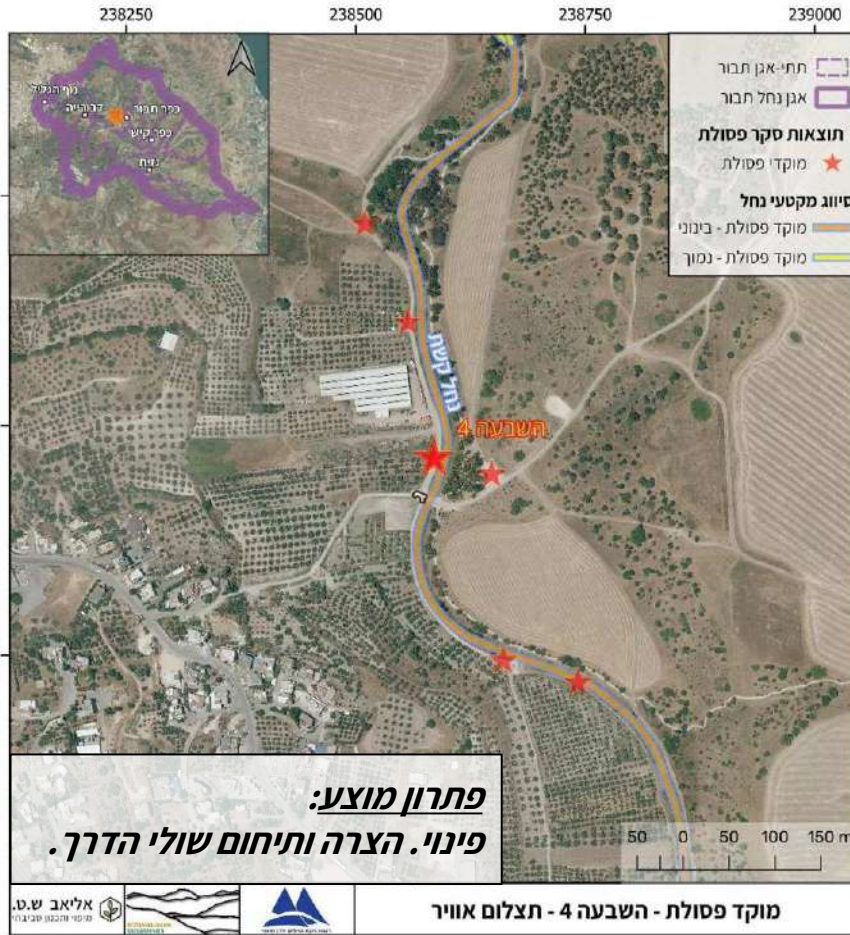
# כרטיס אתר - השבעה 4

| שם המוקד | סוג פסולת | שם הנחל | נפח משוער | תיאור |
|---|---|---|---|---|
| השבעה 4 | ביתית, מעורבת | קשת | 0.25 מ"ק | ערימה של קטנה של פסולת ביתית ומעורבת לצד הנחל על גדות הנחל |

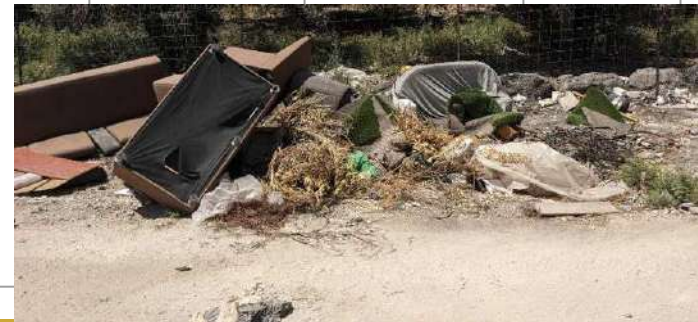
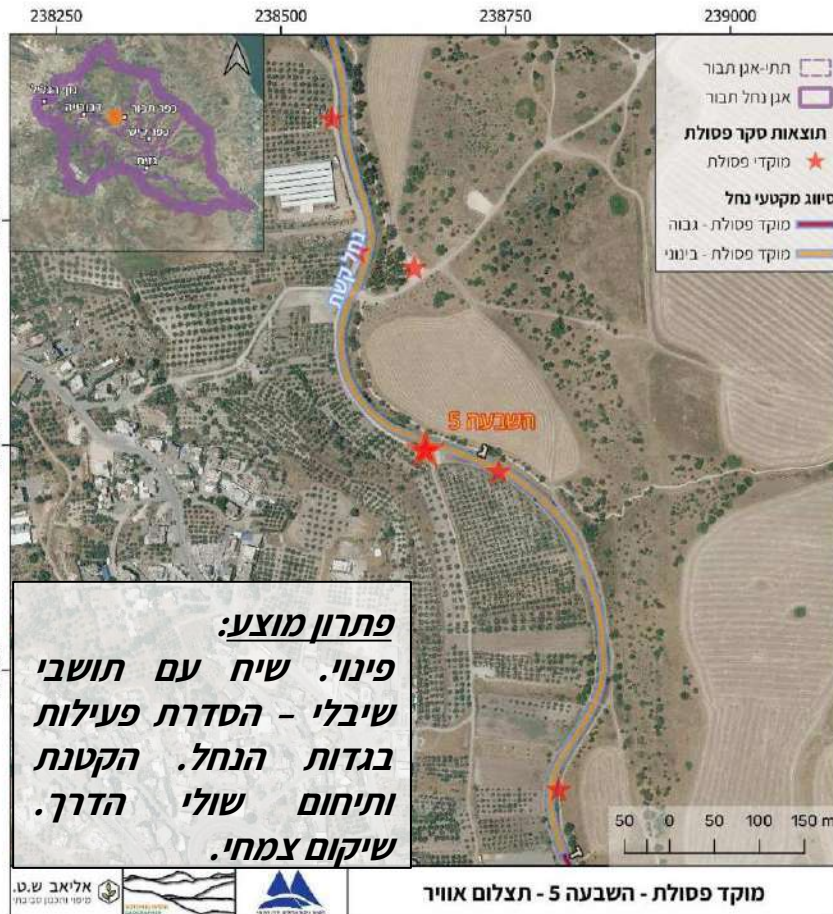
# כרטיס אתר - השבעה 5

| שם המוקד | סוג פסולת | שם הנחל | נפח משוער | תיאור |
|---|---|---|---|---|
| השבעה 5 | גושית, מעורבת | מורד נחל קשת | 10 מ"ק | צפרדע פסולת מלא פזורה מסביבו. צמוד לפח ערימות של פסולת גושית, חקלאית פגרי בע"ח ופסולת מעורבת. סימני שריפה בנחל |

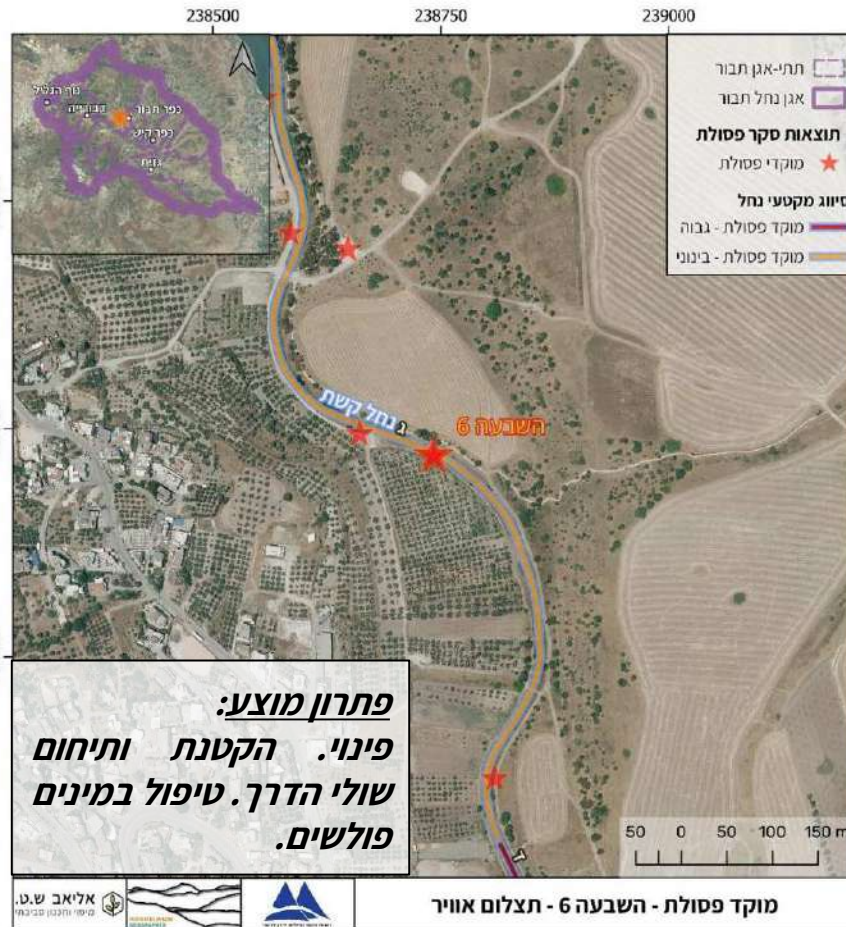
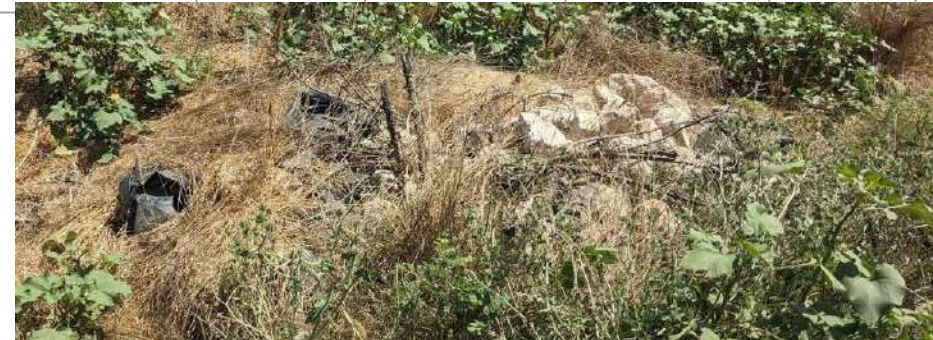
# כרטיס אתר - השבעה 6

| שם המוקד | סוג פסולת | שם הנחל | נפח משוער | תיאור |
|---|---|---|---|---|
| השבעה 6 | חקלאית | קשת | 0.25 מ"ק | מערום של יריעות פלסטיק שחורות בתוך הנחל מתחת לאבנים |

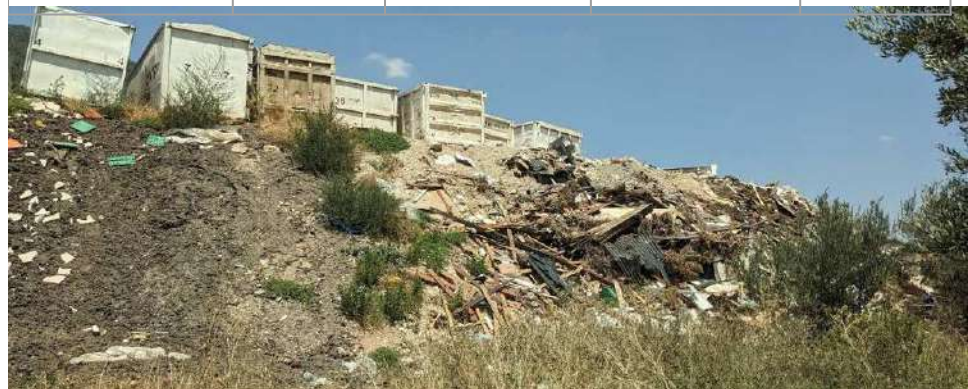
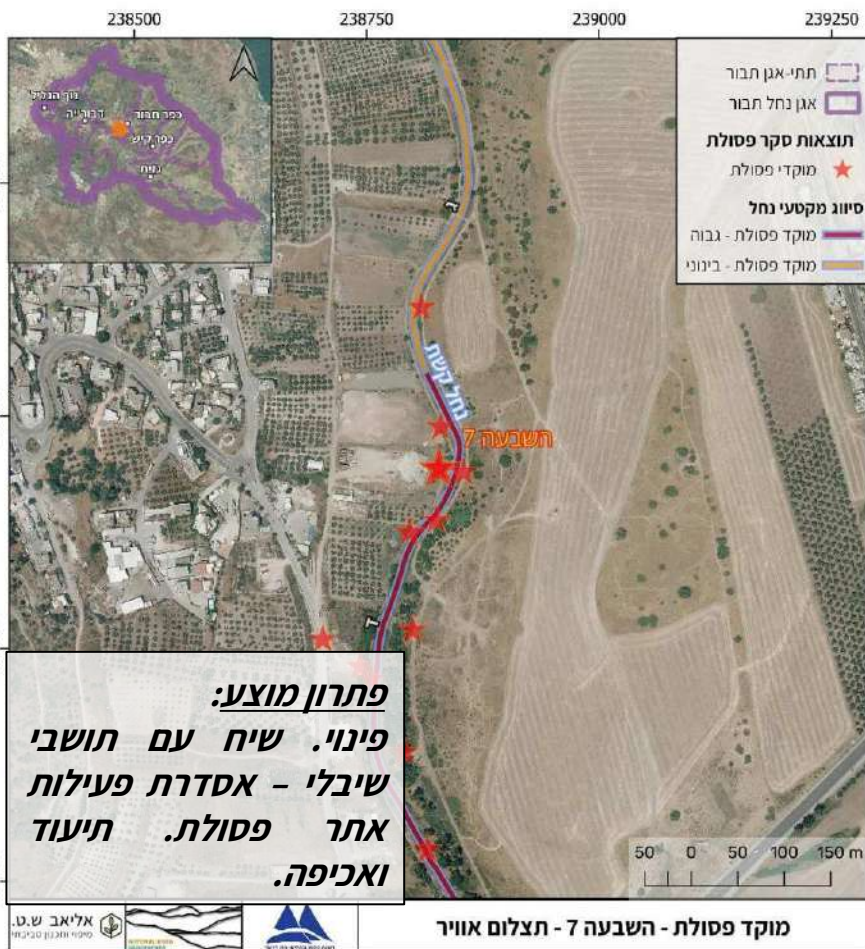
# כרטיס אתר - השבעה 7

| שם המוקד | סוג פסולת | שם הנחל | נפח משוער | תיאור |
|---|---|---|---|---|
| השבעה 7 | בניין, חקלאית, מעורבת | קשת | 60 מ"ק | גלישה של פסולת מאזור מבני משק ומכולות מעל הנחל והדרך הצמודה |

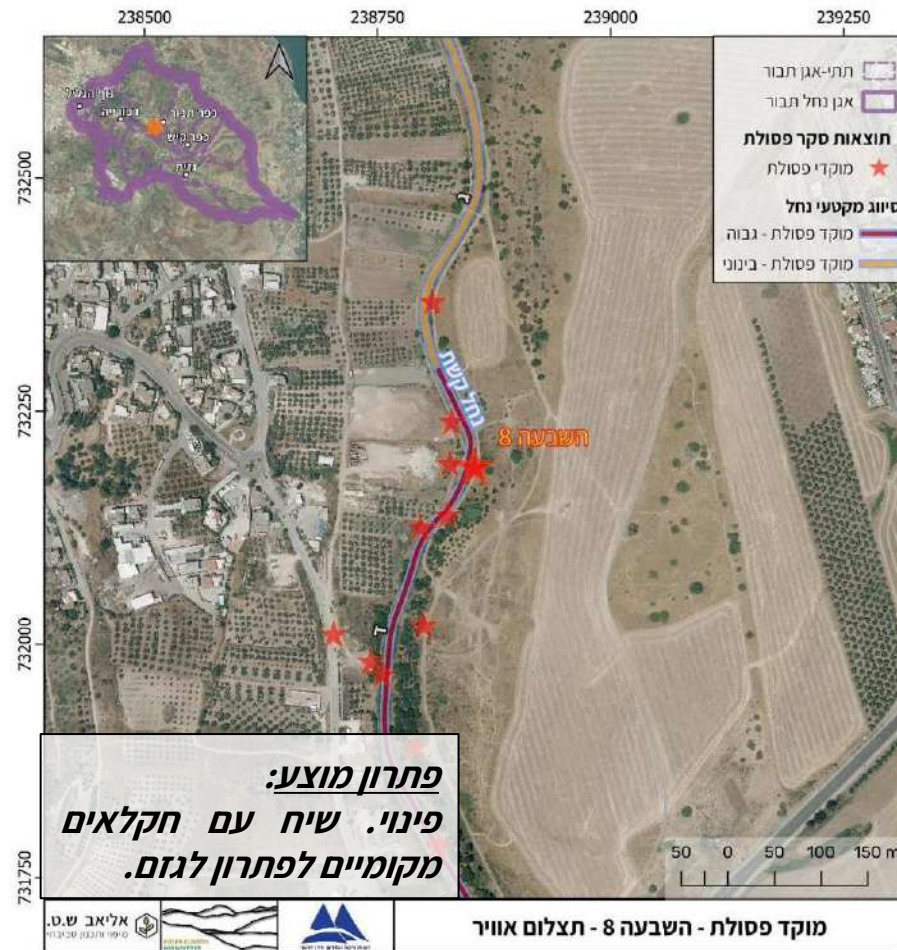
# כרטיס אתר - השבעה 8

| שם המוקד | סוג פסולת | שם הנחל | נפח משוער | תיאור |
|---|---|---|---|---|
| השבעה 8 | חקלאית | קשת | 400 מ"ק | ערימות גזם גדולות שרופות לצד הדרך בסמוך לנחל |

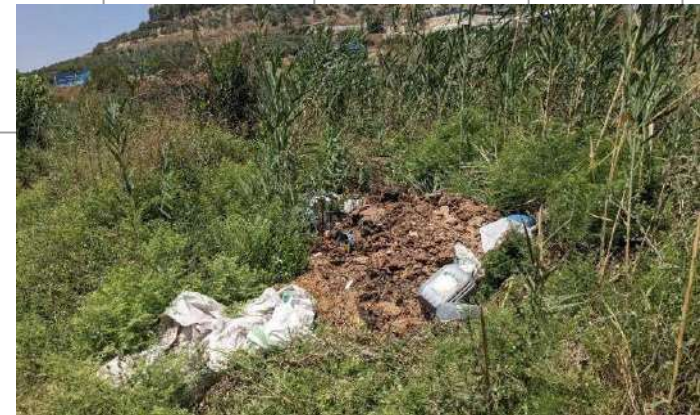
# כרטיס אתר - השבעה 9

| שם המוקד | סוג פסולת | שם הנחל | נפח משוער | תיאור |
|---|---|---|---|---|
| השבעה 9 | חקלאית, מעורבת | קשת | 1 מ"ק | לצד הדרך והנחל מערום קטן של אדמה עם מיכלים, שקי פלסטיק ופסולת מעורבת |

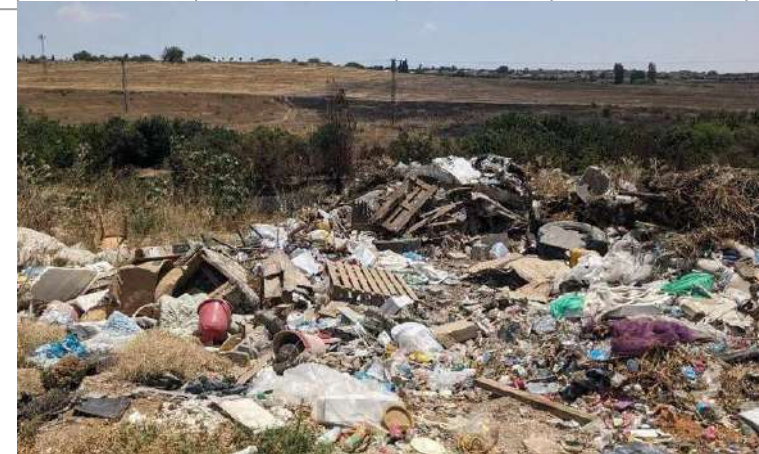
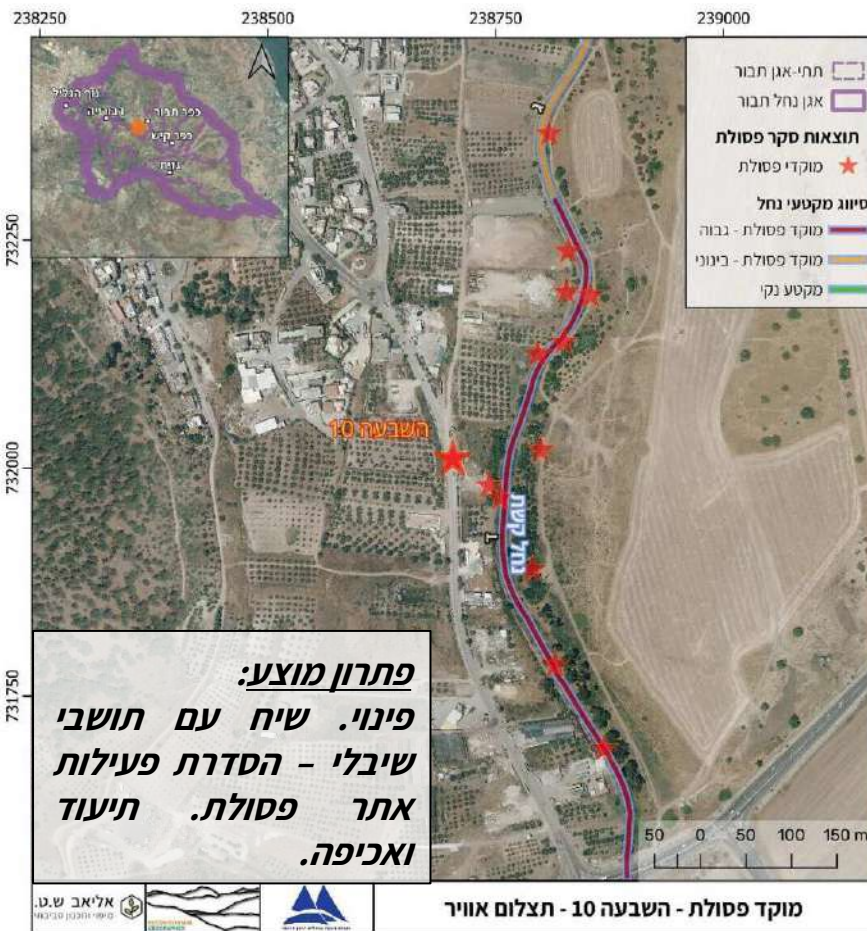
# כרטיס אתר - השבעה 10

| שם המוקד | סוג פסולת | שם הנחל | נפח משוער | תיאור |
|---|---|---|---|---|
| השבעה 10 | ביתית, גושית, מעורבת | נחל קשת | 1,600 מ"ק | ערימות פסולות ענקיות לצד כביש הגישה של שיבלי |

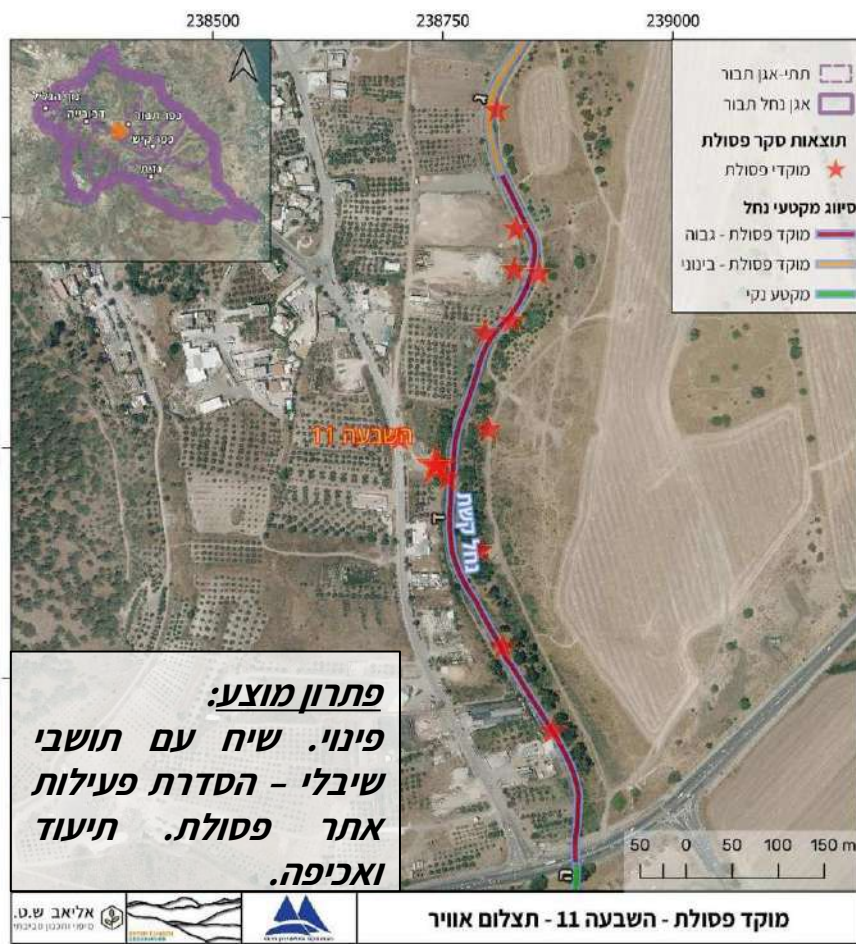
# כרטיס אתר - השבעה 11

| שם המוקד | סוג פסולת | שם הנחל | נפח משוער | תיאור |
|---|---|---|---|---|
| השבעה 11 | מזבלה | נחל קשת | - | מזבלה בשיבלי מעל הנחל. לא צולם, הערכת נפח מתצולם רחפן |

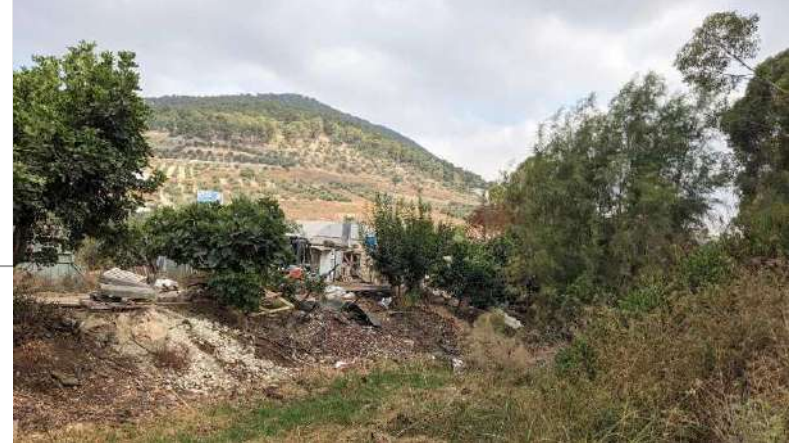
# כרטיס אתר - השבעה 12

| שם המוקד | סוג פסולת | שם הנחל | נפח משוער | תיאור |
|---|---|---|---|---|
| השבעה 12 | גושית, מעורבת | נחל קשת | 16 מ"ק | פסולת גושית סמוך למבני משק על הנחל, ערימות פסולת פזורות על הגדה וגולשות אל האפיק. |

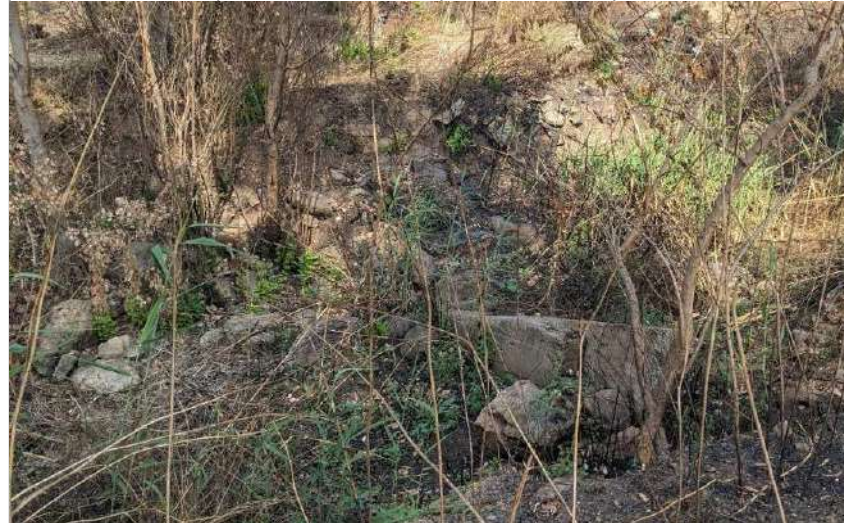
# כרטיס אתר - השבעה 13

| שם המוקד | סוג פסולת | שם הנחל | נפח משוער | תיאור |
|---|---|---|---|---|
| השבעה 13 | בניין, ביתית, מעורבת | נחל קשת | - | פסולת פזורה כולל מערומים קטנים לאורך הגדות ובתוך האפיק, בעיקר בגדה המערבית. סימני שריפה בגדה הקרובה (מזרחית) |

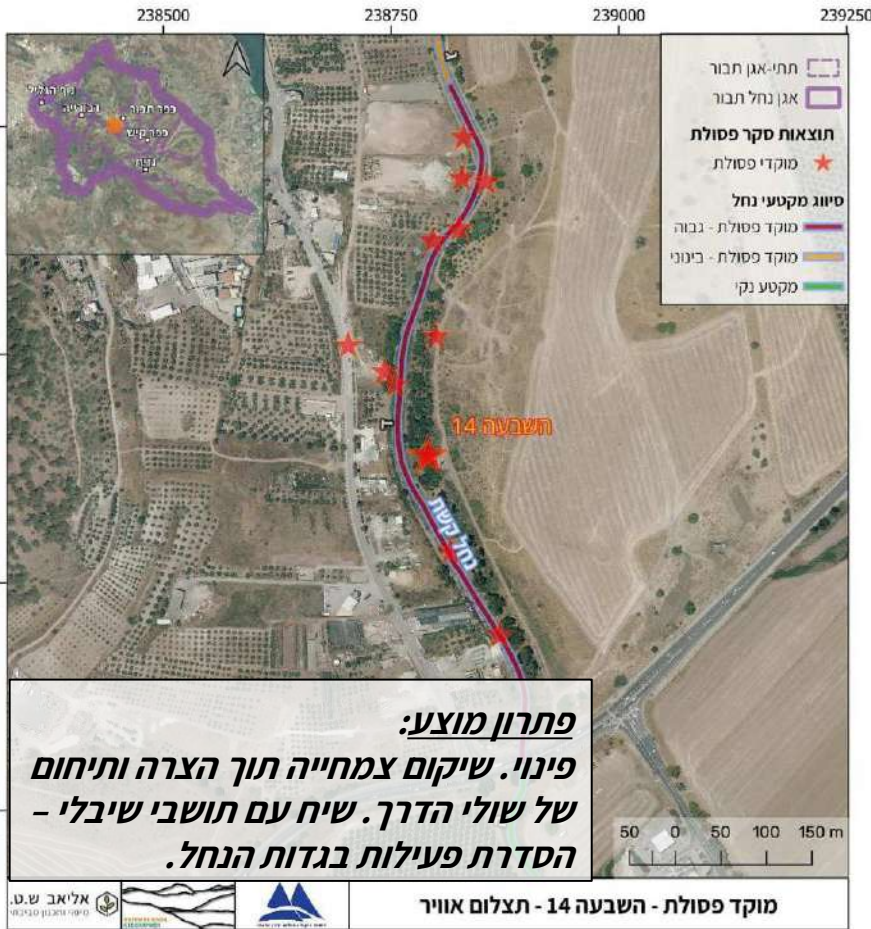
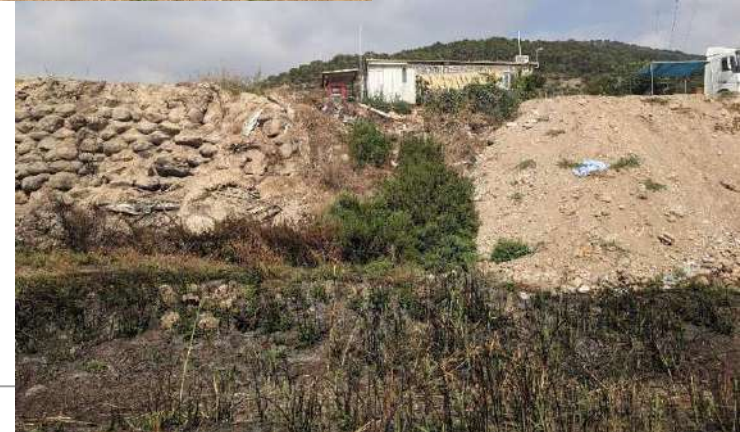
# כרטיס אתר - השבעה 14

| שם המוקד | סוג פסולת | שם הנחל | נפח משוער | תיאור |
|---|---|---|---|---|
| השבעה 14 | בנין, ביתית, מעורבת | נחל קשת | 18 מ"ק | <p>מערום פסולת בניין עם פסולת ביתית. בצד מערום קטן של גזם ופסולת פלסטיק. בצד השני של הגדר, פסולת גולשת מהמדורן. כמויות גדולות של פסולת ביתית ומעורבת וסימני שריפה בתוך הנחל ובגדותיו.</p> |

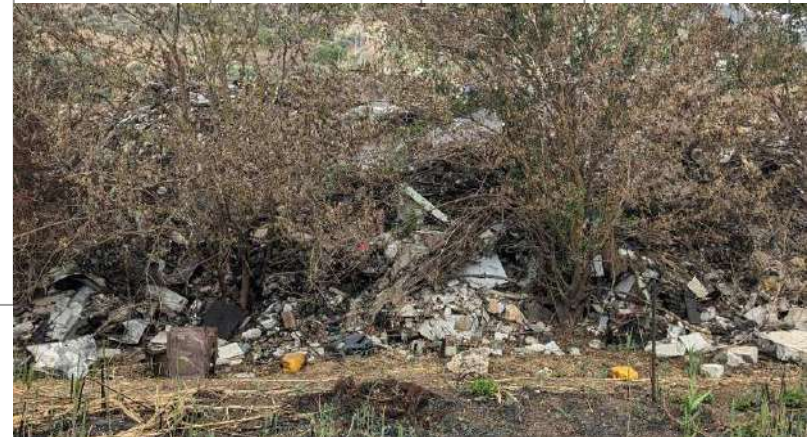
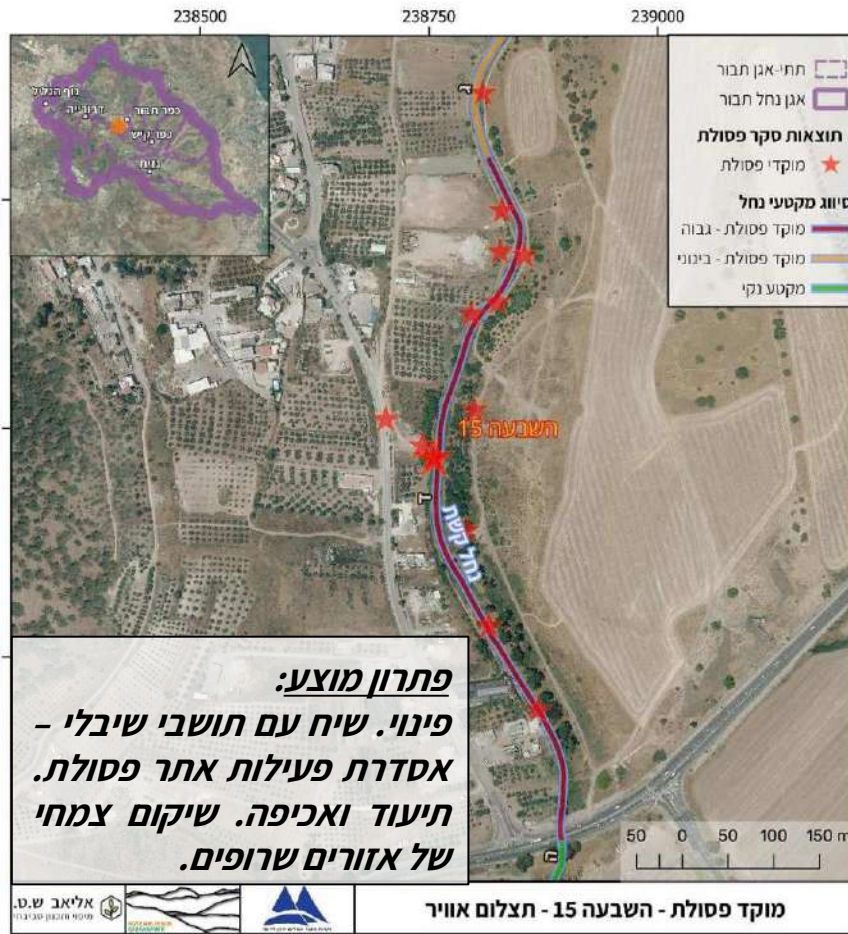
# כרטיס אתר - השבעה 15

| שם המוקד | סוג פסולת | שם הנחל | נפח משוער | תיאור |
|---|---|---|---|---|
| השבעה 15 | מעורבת | נחל קשת | 500 מ"ק | מדרון מלא פסולת מעורבת שמגיע עד גדת הנחל ומעלה עשן, סימנים של שריפה בתוך האפיק. שולי המזבלה. |

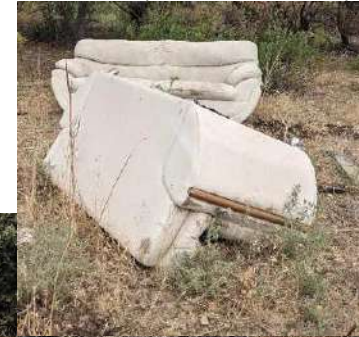
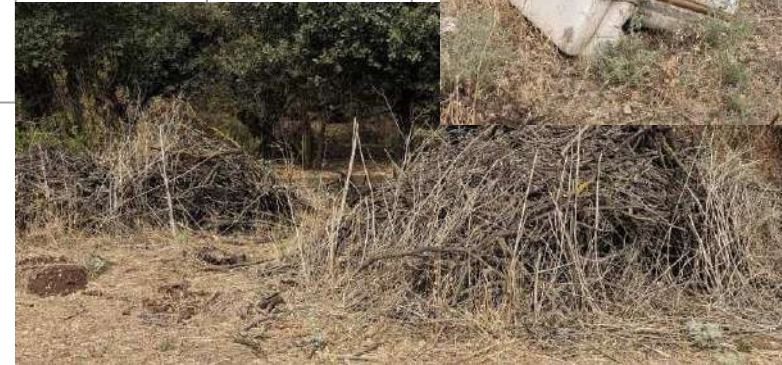
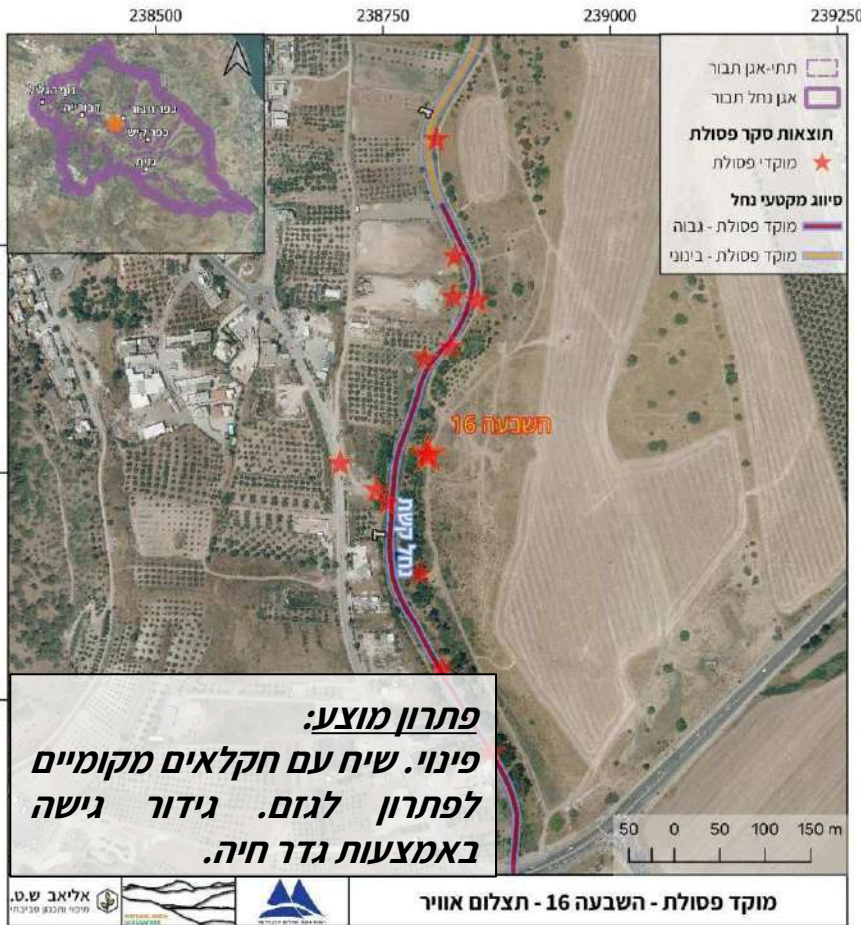
# כרטיס אתר - השבעה 16

| שם המוקד | סוג פסולת | שם הנחל | נפח משוער | תיאור |
|---|---|---|---|---|
| השבעה 16 | גושית, חקלאית | נחל קשת | 36 מ"ק | 2 ספות, חבית, מתכת, וערימות גזם חלקן מעורבות עם פסולת חקלאית נוספת. לפינוי. |

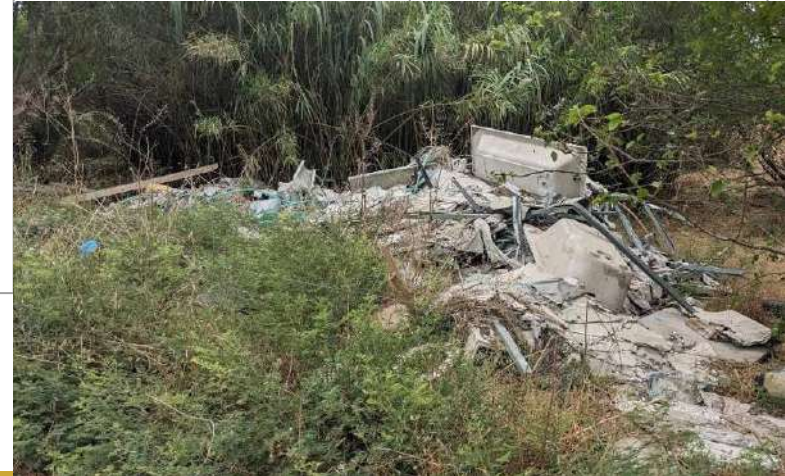
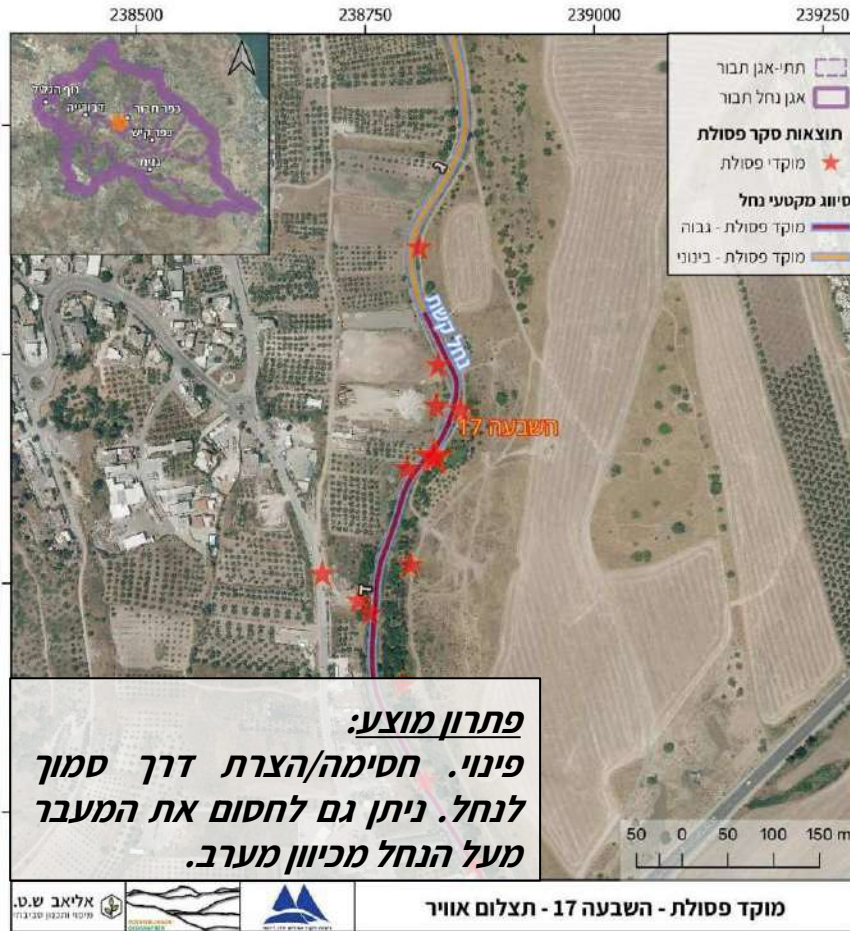
# כרטיס אתר - השבעה 17

| שם המוקד | סוג פסולת | שם הנחל | נפח משוער | תיאור |
|---|---|---|---|---|
| השבעה 17 | בניין, גושית | נחל קשת | 16 מ"ק | פסולת בניית וגושית לרבות אמבטיות, וברזלים, מאחורי גדר חוט. באזור פזורה פסולת ביתית. |

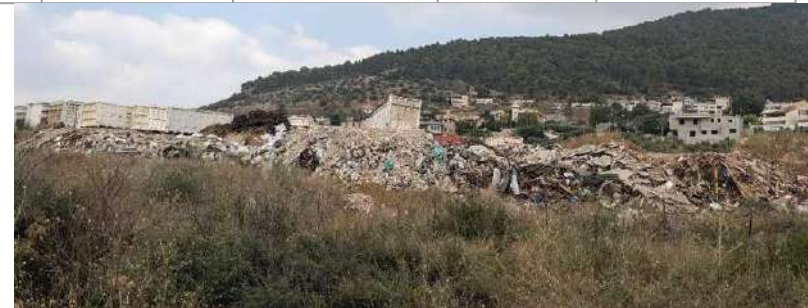
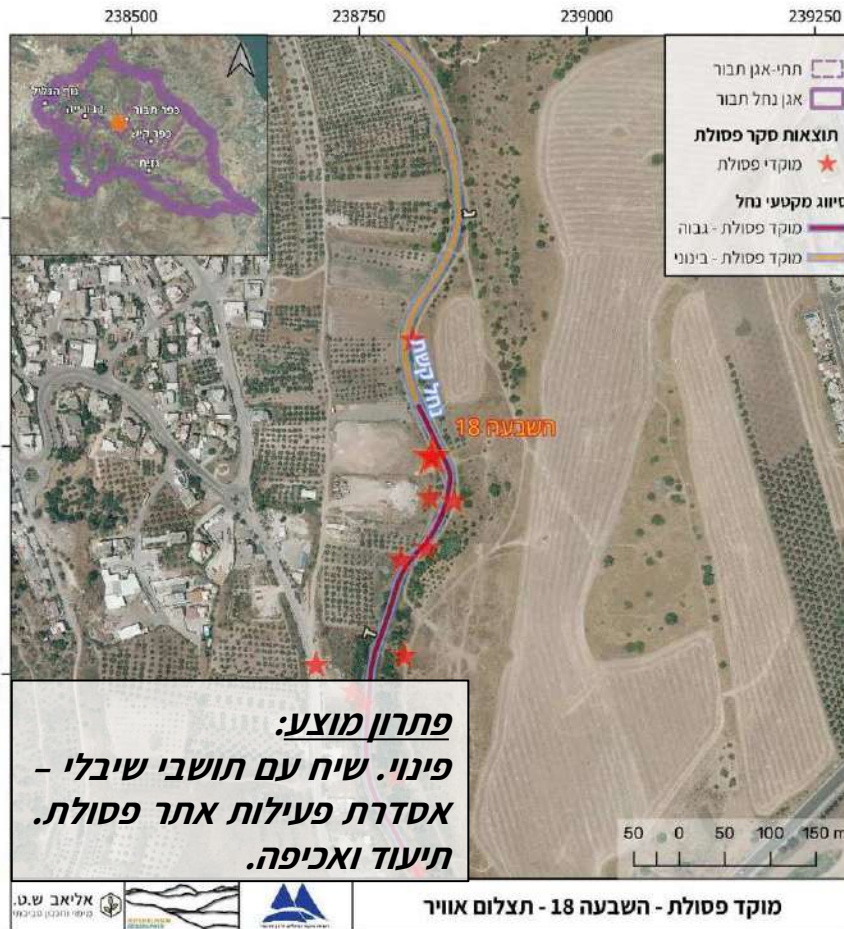
| שם המוקד | סוג פסולת | שם הנחל | נפח משוער | תיאור |
|---|---|---|---|---|
| השבעה 18 | מזבלה | נחל קשת | 750 מ"ק | גלישות זבל ממזבלה לכיוון הנחל. בצד השני ערימות גזם שרופות. |

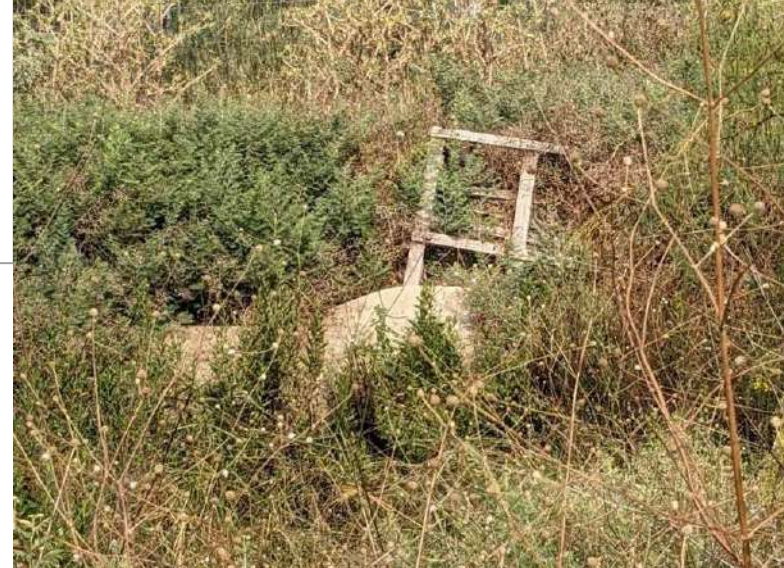
# כרטיס אתר - השבעה 19

| שם המוקד | סוג פסולת | שם הנחל | נפח משוער | תיאור |
|---|---|---|---|---|
| השבעה 19 | גושית, ביתית | נחל קשת | 1 מ"ק | מעט פסולת בתוך ערוץ הנחל לרבות שוחת בטון ישנה. |

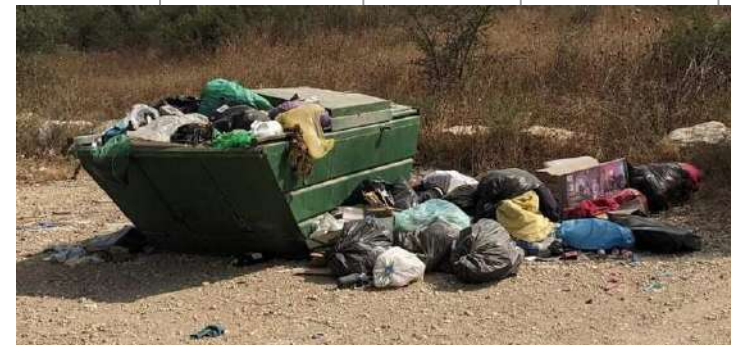
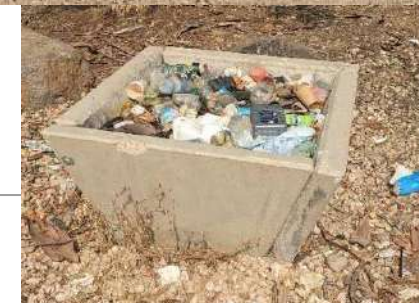
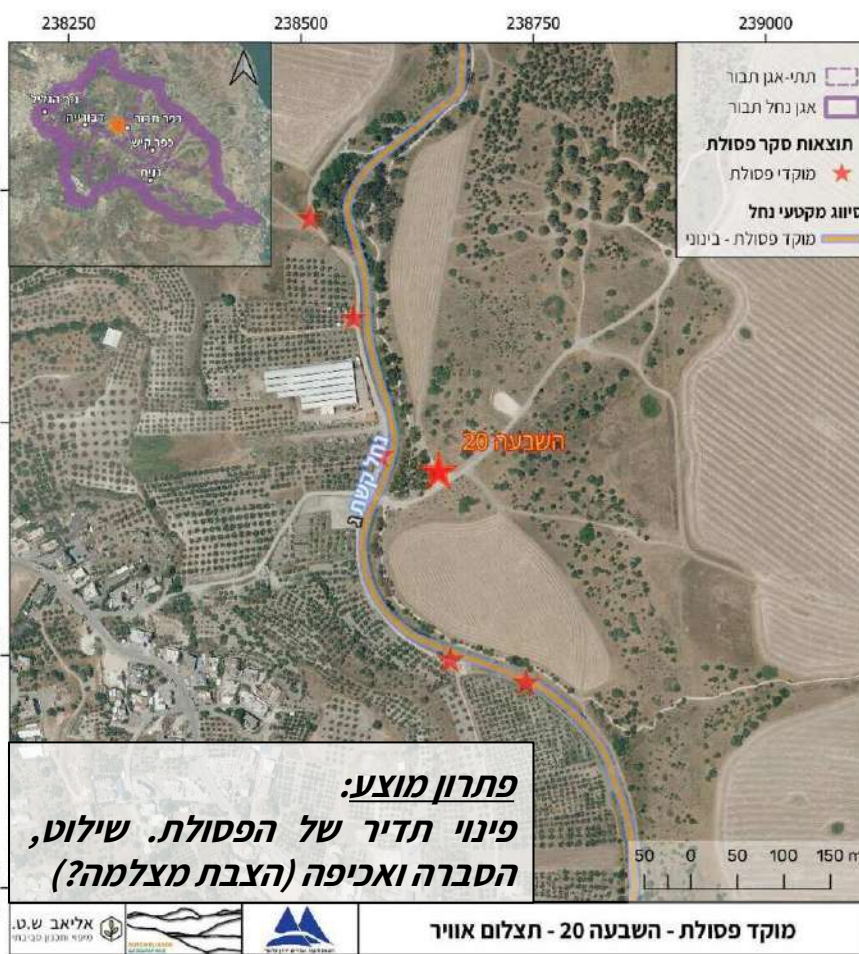
# כרטיס אתר - השבעה 20

| שם המוקד | סוג פסולת | שם הנחל | נפח משוער | תיאור |
|---|---|---|---|---|
| השבעה 20 | ביתית | נחל קשת | 2 מ"ק | פסולת פזורה סביב צפרדע מלא ליד אזור פיקניק על הנחל. ערימת גזם ופסולת חקלאית קטנה ולידה ופסולת פזורה מסביב. |

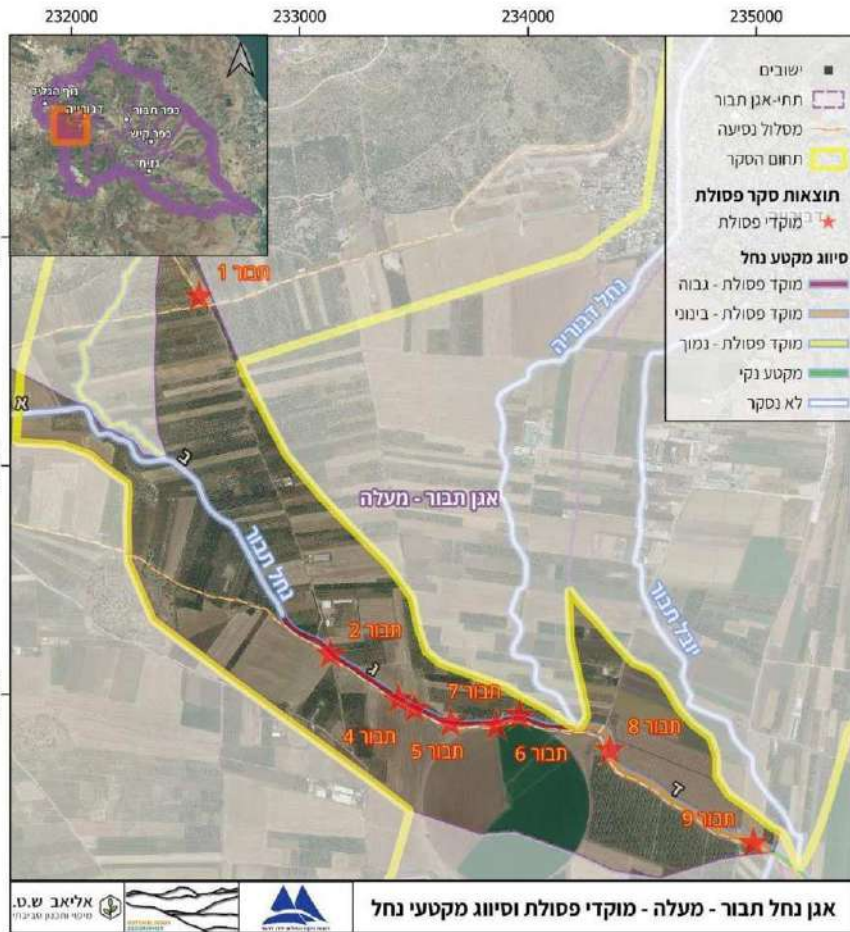
# אגן נחל תבור - מעלה

להלן מפת מוקדי הפסולת שנמצאו באגן נחל תבור - מעלה, כולל הקלטות מסלול הנסיעה, וסיווג מקטעי הנחלים לפי ממצאי הפסולת.

| מקטע (אורך) | סיווג המקטע - מוקד פסולת | רגישות נופית סביבתית |
|---|---|---|
| ג (~1.4 ק"מ) | גבוה | גבוהה |
| ד (~1.1 ק"מ) | בינוני | גבוהה |

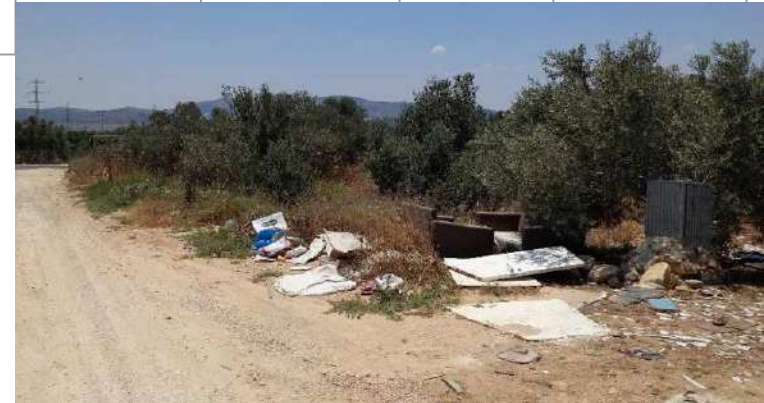
# כרטיס אתר - תבור 1

| שם המוקד | סוג פסולת | שם הנחל | נפח משוער | תיאור |
|---|---|---|---|---|
| תבור 1 | ביתית | כניסה לפארק פאשאר | 18 מ"ק | ספות, דלתות וקרטונים במערום לצד דרך הכניסה לפארק פאשאר. |

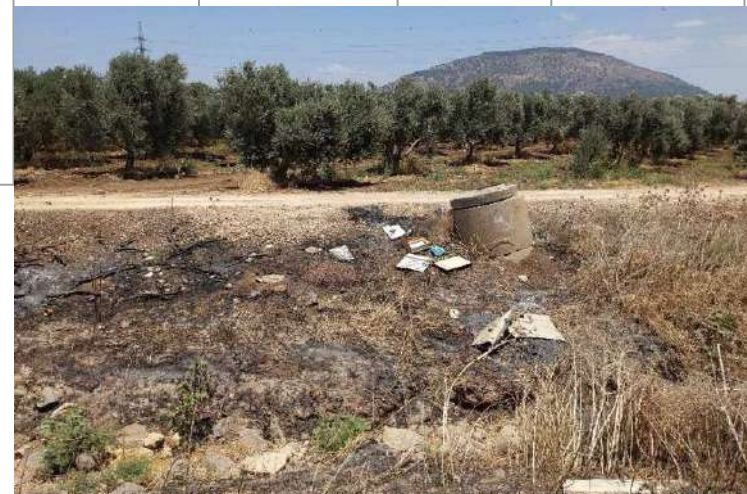
# כרטיס אתר - תבור 2

| שם המוקד | סוג פסולת | שם הנחל | נפח משוער | תיאור |
|---|---|---|---|---|
| תבור 2 | מעורבת | תבור | | שרידי פסולת ושרידי פסולת שרופה. שוחת ביוז מבטון בערוץ שלא ברור אם בשימוש. |
