# סקר מיפוי פסולת - אגן נחל תבור

יולי 2023

אליאב שטול-טראורינג וד"ר רתם אלינסון

סקר מיפוי פסולת - אגן נחל תבור - רשות ניקוז ונחלים ירדן דרומי

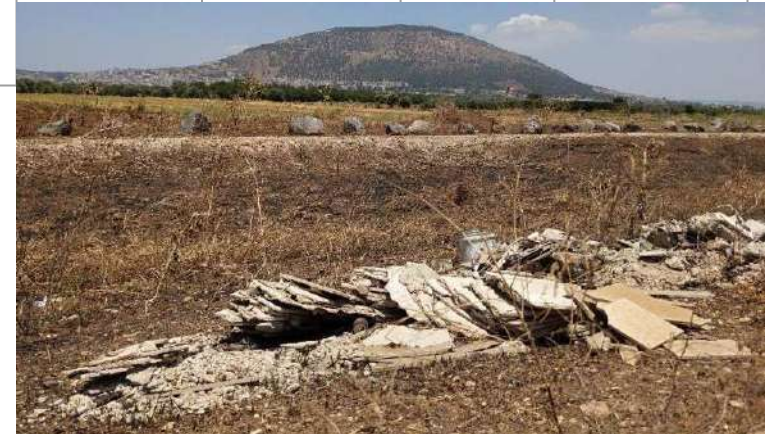
# כרטיס אתר - תבור 3

| שם המוקד | סוג פסולת | שם הנחל | נפח משוער | תיאור |
|---|---|---|---|---|
| תבור 3 | בניין | תבור | 0.5 מ"ק | שאריות גבס ופסולת בניין אחרת, בסביבה שרידי פסולת נוספים |

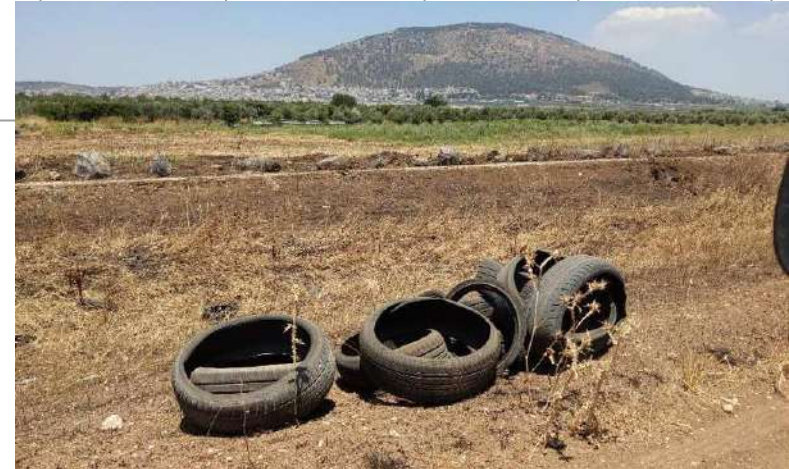
# כרטיס אתר - תבור 4

| שם המוקד | סוג פסולת | שם הנחל | נפח משוער | תיאור |
|---|---|---|---|---|
| תבור 4 | גושית | תבור | 0.5 מ"ק | מערום קטן של צמיגים בגדות הנחל |

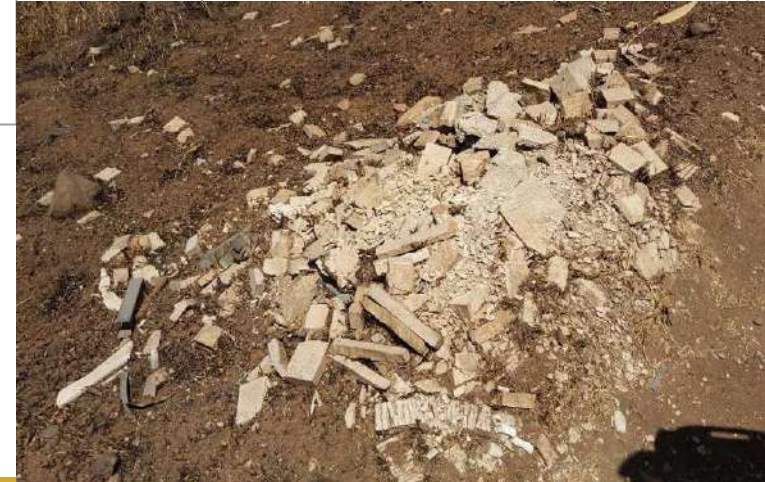
# כרטיס אתר - תבור 5

| שם המוקד | סוג פסולת | שם הנחל | נפח משוער | תיאור |
|---|---|---|---|---|
| תבור 5 | בניין | תבור | 0.125 מ"ק | מערום קטן על גדות הנחל, מעט לפני סוף המקטע השרוף |

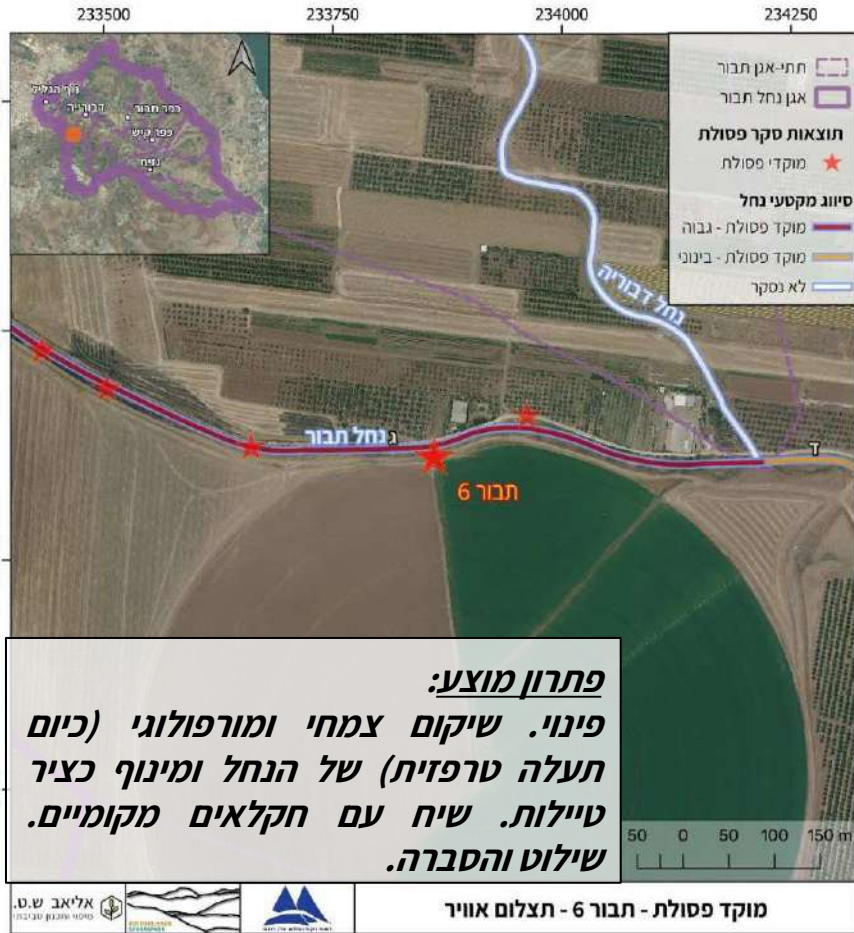
# כרטיס אתר - תבור 6

| שם המוקד | סוג פסולת | שם הנחל | נפח משוער | תיאור |
|---|---|---|---|---|
| תבור 6 | בניין | תבור | 16 מ"ק | שאריות פסולת בניין לרבות דליים, מרצפות וקירות בתוך ערוץ הנחל בסמוך לחווה חקלאית |

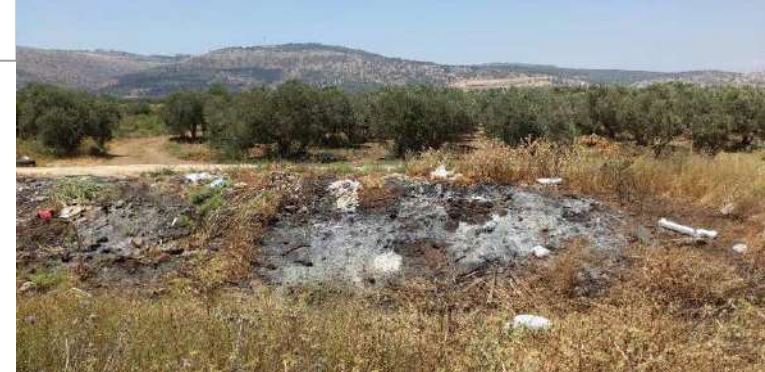
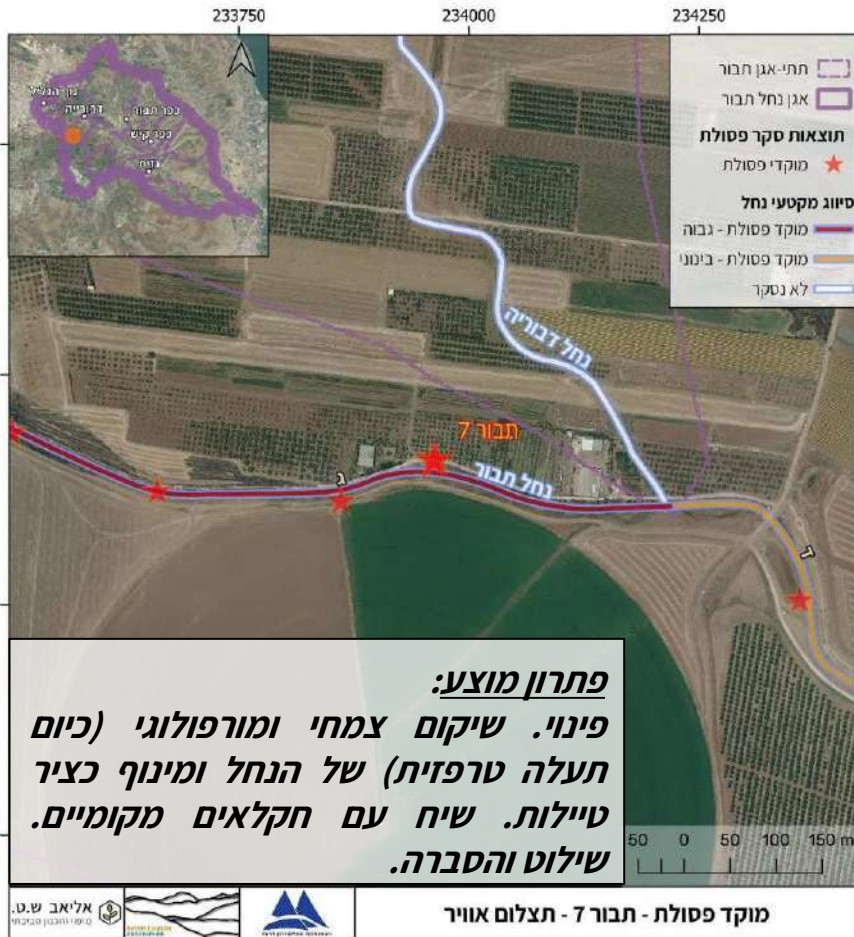
# כרטיס אתר - תבור 7

| שם המוקד | סוג פסולת | שם הנחל | נפח משוער | תיאור |
|---|---|---|---|---|
| תבור 7 | מעורבת | תבור | 24.5 מ"ק | פסולת מעורבת מסוגים שונים - בניין, קלקר, גזם ושרידי שריפת פסולת על גדת הנחל. |

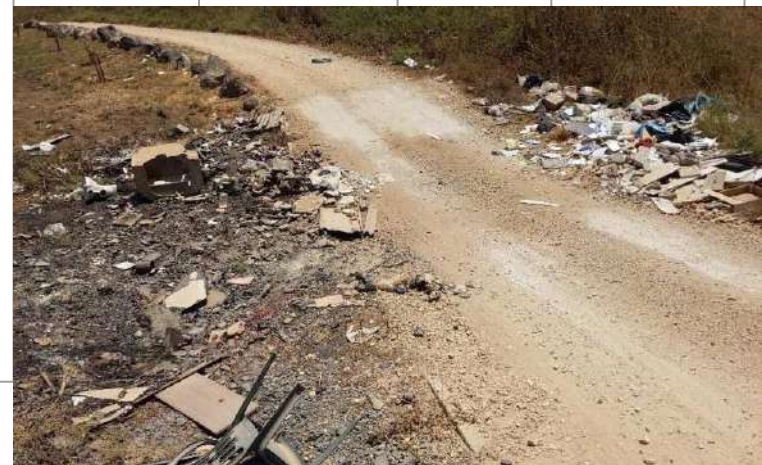
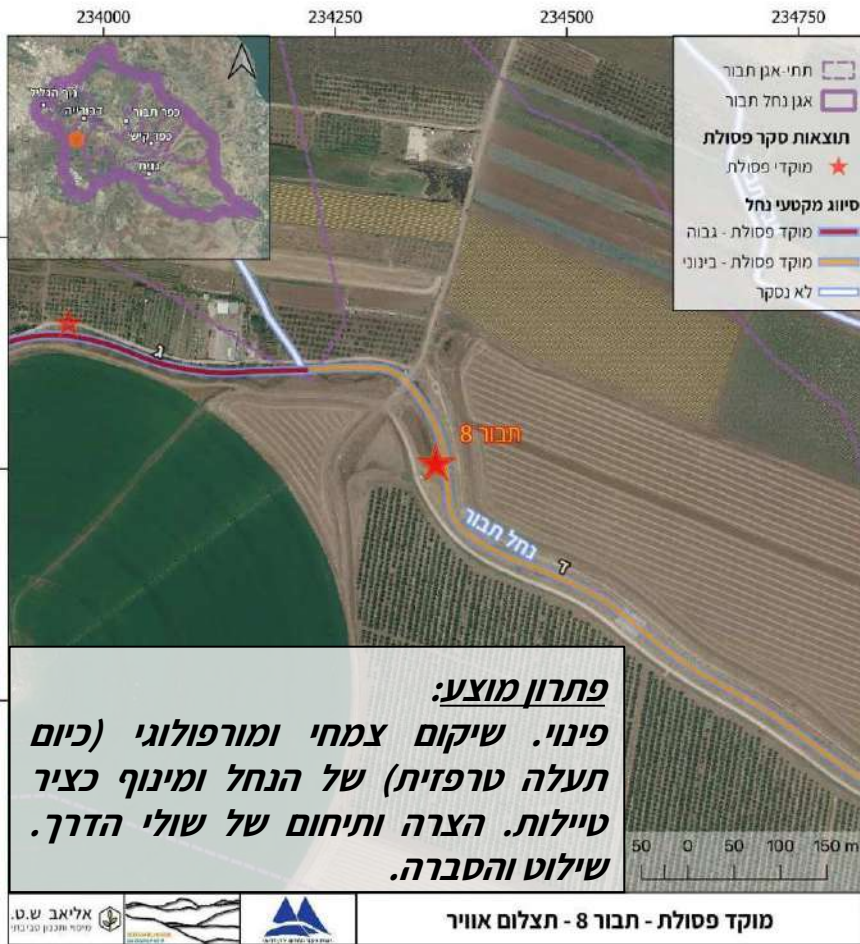
# כרטיס אתר - תבור 8

| שם המוקד | סוג פסולת | שם הנחל | נפח משוער | תיאור |
|---|---|---|---|---|
| תבור 8 | מעורבת | תבור | 18 מ"ק | פסולת ביתית ובניין - מרצפות, אסלות, ניירות, שקיות ניילון וכד'. על ערוץ ניקוז במפגש עם נחל תבור על מעבר אירי. חלק מהפסולת שרופה. |

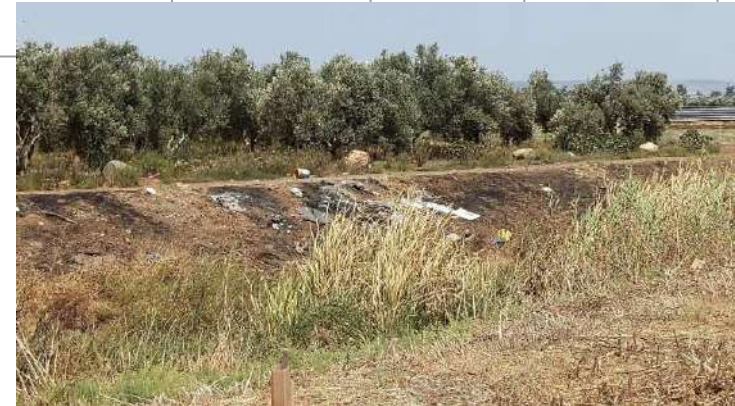
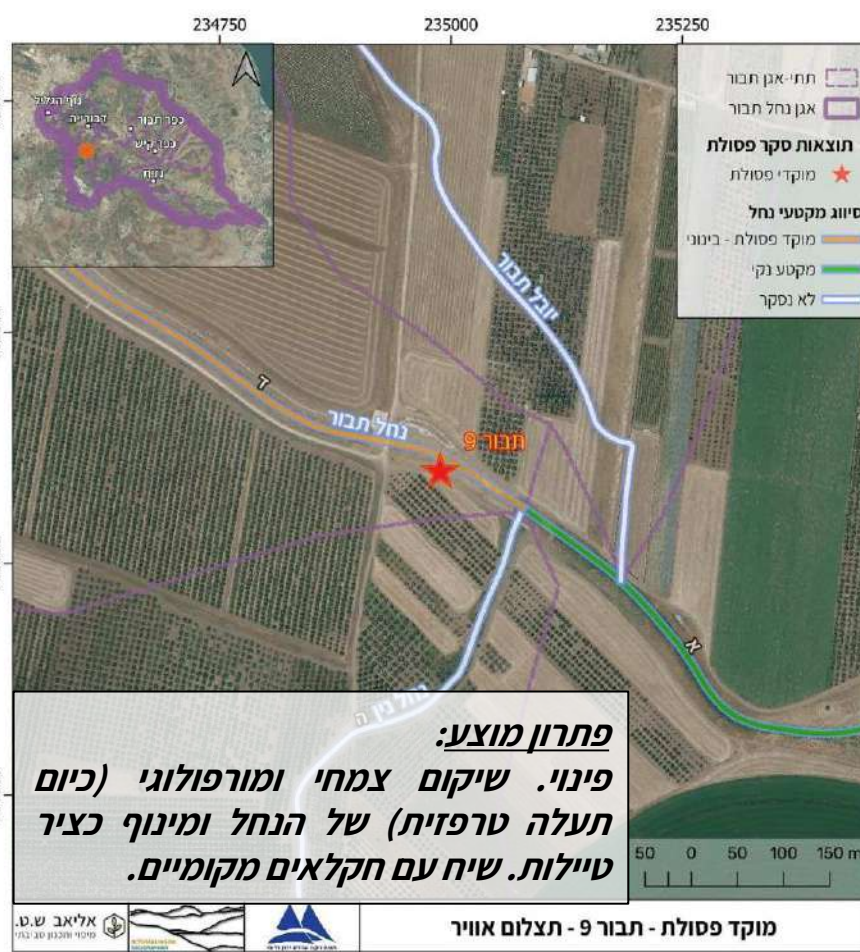
# כרטיס אתר - תבור 9

| שם המוקד | סוג פסולת | שם הנחל | נפח משוער | תיאור |
|---|---|---|---|---|
| תבור 9 | מעורבת | תבור | מפוזר לאורך הגדה | שאריות מערום פסולת שרופה בתוך גדת הנחל הצפון מזרחית (צד שני) |

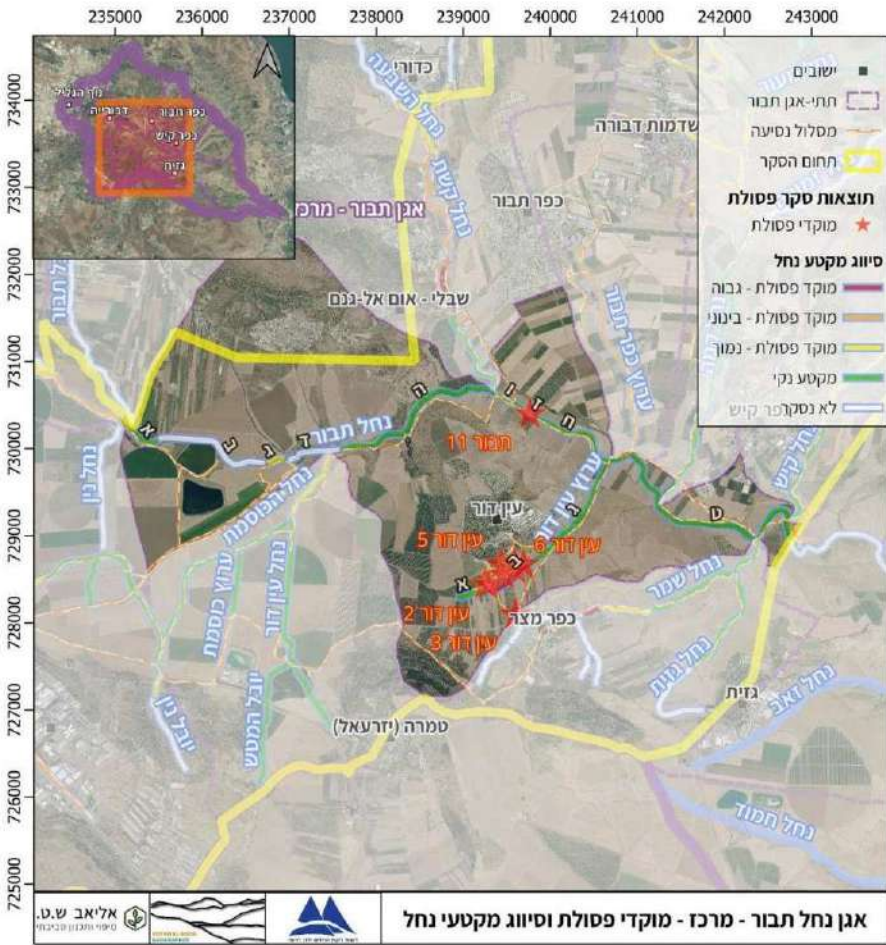
# אגן נחל תבור - מרכז - נחל תבור

להלן מפת מוקדי הפסולת שנמצאו באגן נחל תבור - מרכז, כולל הקלטות מסלול הנסיעה, וסיווג מקטעי הנחלים לפי ממצאי הפסולת.

| מקטע (אורך) | סיווג המקטע - מוקד פסולת | רגישות נופית סביבתית |
|---|---|---|
| ג (0.3~ ק"מ) | נמוך | גבוהה |

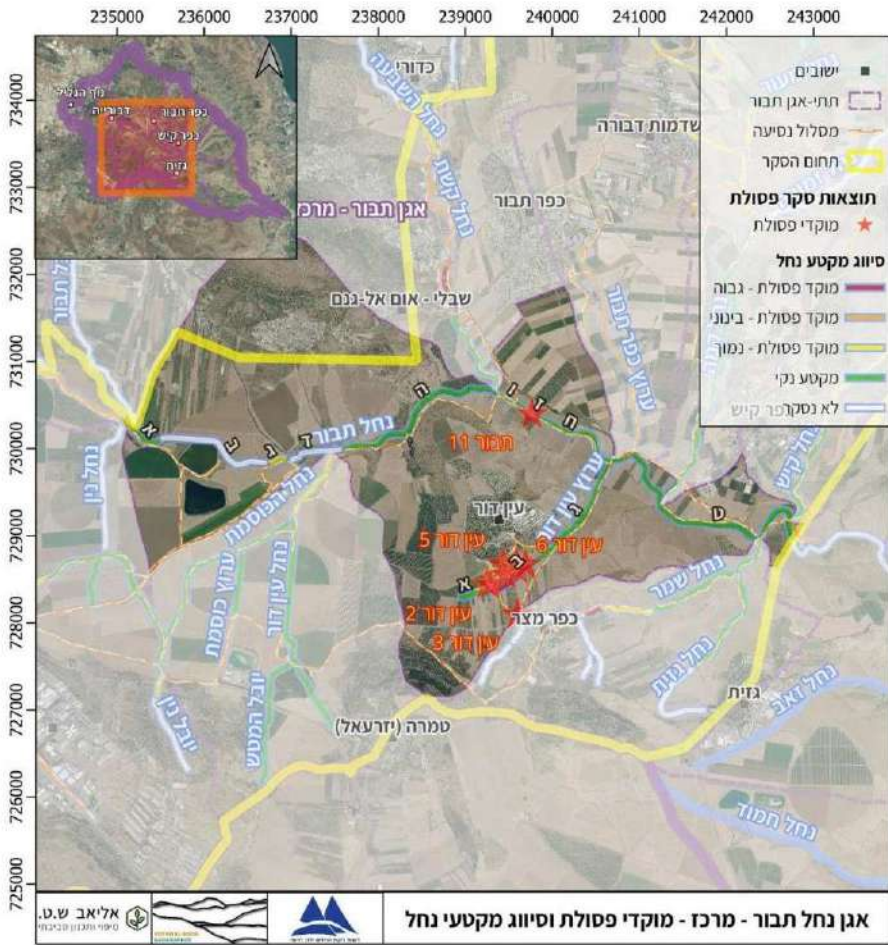
# אגן נחל תבור - מרכז - נחל תבור

להלן מפת מוקדי הפסולת שנמצאו באגן נחל  
תבור - מרכז, כולל הקלטות מסלול הנסיעה,  
וסיווג מקטעי הנחלים לפי ממצאי הפסולת.

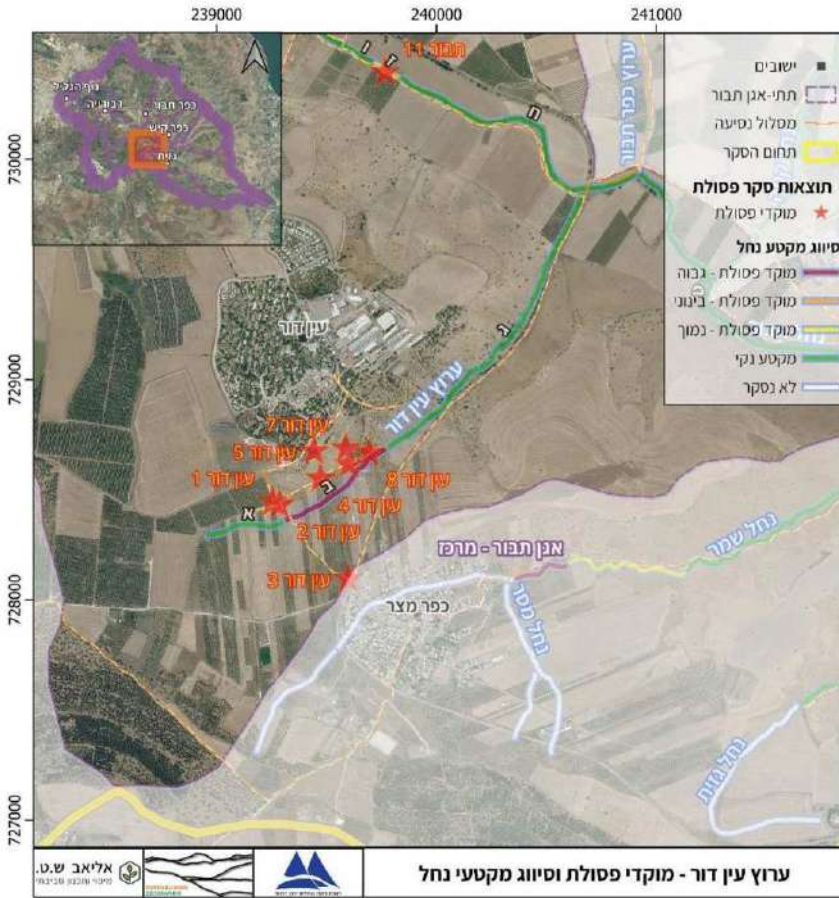
# אגן נחל תבור - מרכז - ערוץ עין דור

להלן מפת מוקדי הפסולת שנמצאו באגן נחל תבור - מרכז - ערוץ עין דור, כולל הקלטות מסלול הנסיעה, וסיווג מקטעי הנחלים לפי ממצאי הפסולת.

| מקטע (אורך) | סיווג המקטע - מוקדי פסולת | רגישות נופית סביבתית |
|---|---|---|
| ב (~0.6 ק"מ) | גבוה | גבוהה ביותר |

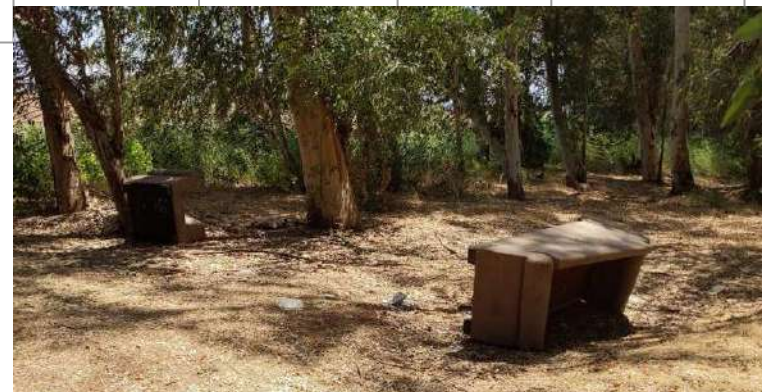
# כרטיס אתר - תבור 10

| שם המוקד | סוג פסולת | שם הנחל | נפח משוער | תיאור |
|---|---|---|---|---|
| תבור 10 | ביתית | תבור | מפוזר | ספות פזורות, הפוכות, שרידי פינת ישיבה. פוטנציאל גדול לפיתוח נופי. |

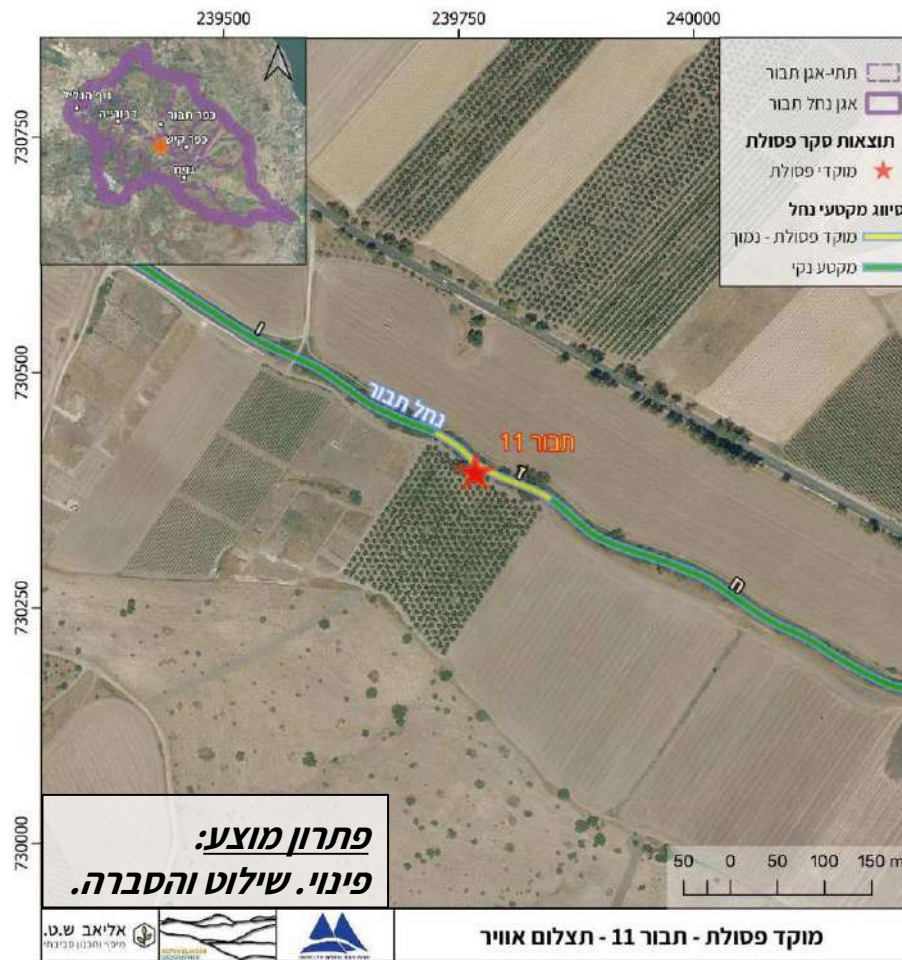
# כרטיס אתר - תבור 11

| שם המוקד | סוג פסולת | שם הנחל | נפח משוער | תיאור |
|---|---|---|---|---|
| תבור 11 | ביתית | תבור | מפוזר | פסולת מטיילים פזורה לצד אקליפטוס על גדות הנחל. |

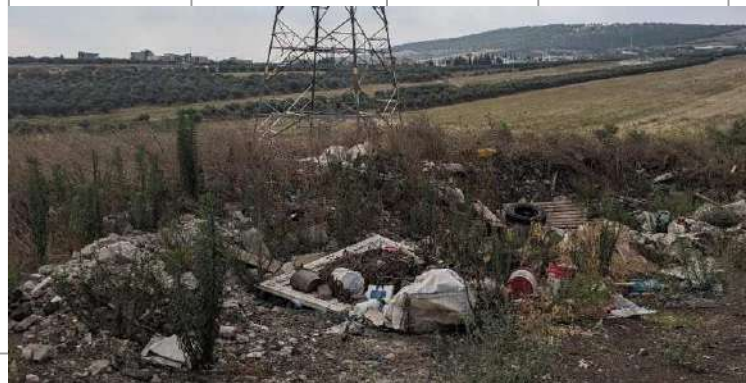
# כרטיס אתר - עין דור 1

| שם המוקד | סוג פסולת | שם הנחל | נפח משוער | תיאור |
|---|---|---|---|---|
| עין דור 1 | ביתית, חקלאית, בניין, מעורבת | ערוץ עין דור | 21 מ"ק | מערום פסולת של גזם, צמיגים, דליים ופסולת ביתית סמוך לנחל עין דור. לכל אורך הדרך הסמוכה מערומי פסולת קטנים הדורשים פינוי |

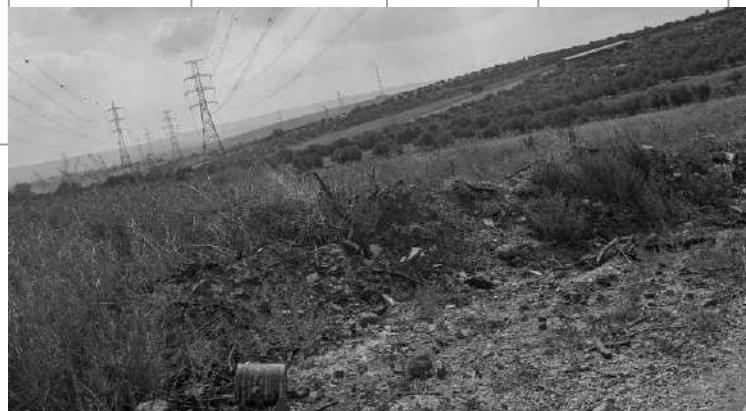
# כרטיס אתר - עין דור 2

| שם המוקד | סוג פסולת | שם הנחל | נפח משוער | תיאור |
|---|---|---|---|---|
| עין דור 2 | בניין, חקלאית, ביתית, מעורבת | ערוץ עין דור | 8 מ"ק | מערומים אדמה עם שאריות חומרי בנייה וגזם. מאזור מספר מערומי גזם נוספים ופסולת ביתית פזורה |

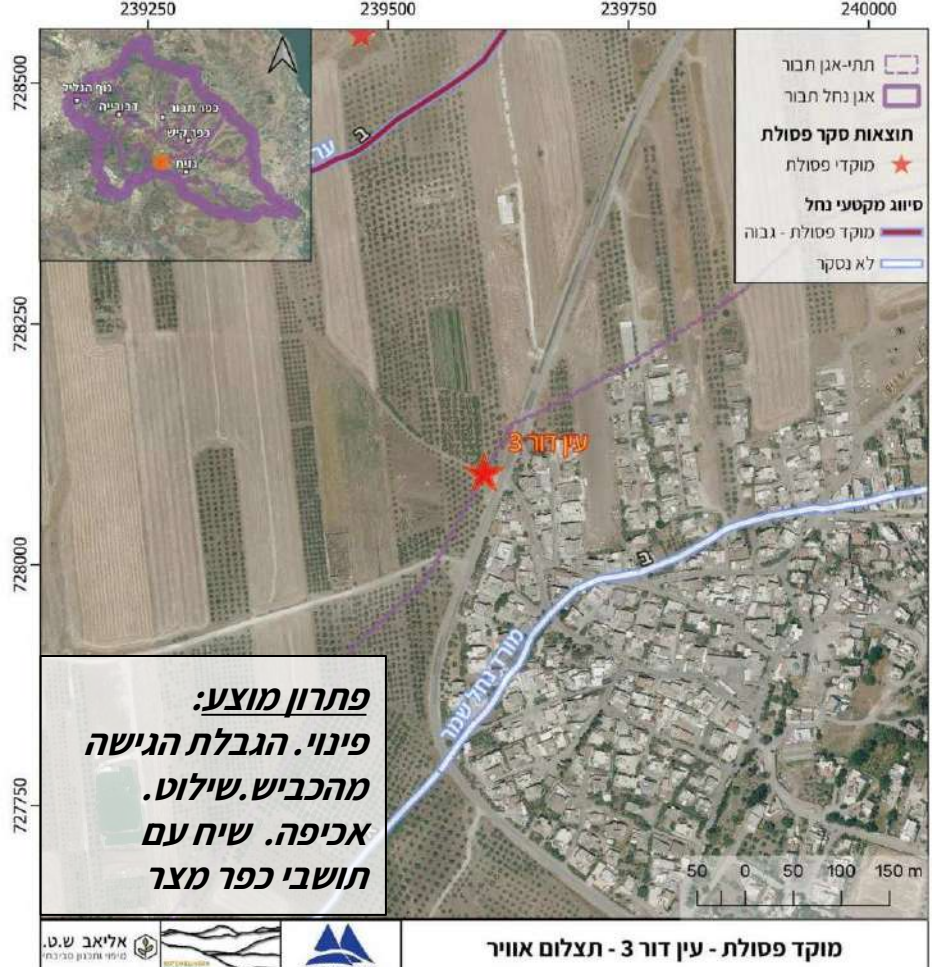
# כרטיס אתר - עין דור 3

| שם המוקד | סוג פסולת | שם הנחל | נפח משוער | תיאור |
|---|---|---|---|---|
| עין דור 3 | ביתית, מעורבת | דרך גישה לערוץ עין דור | 6 מ"ק | פסולת ביתית ושאריות פסולת ביתית סמוך לכפר מצר |

**פתרון מוצע:**  
**פינוי. הגבלת הגישה**  
**מהכביש. שילוט.**  
**אכיפה. שיח עם**  
**תושבי כפר מצר**

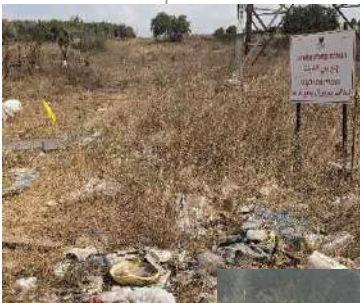
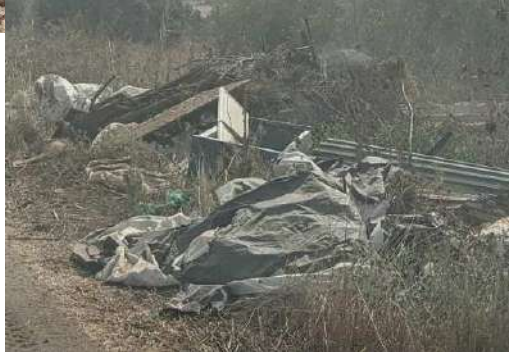
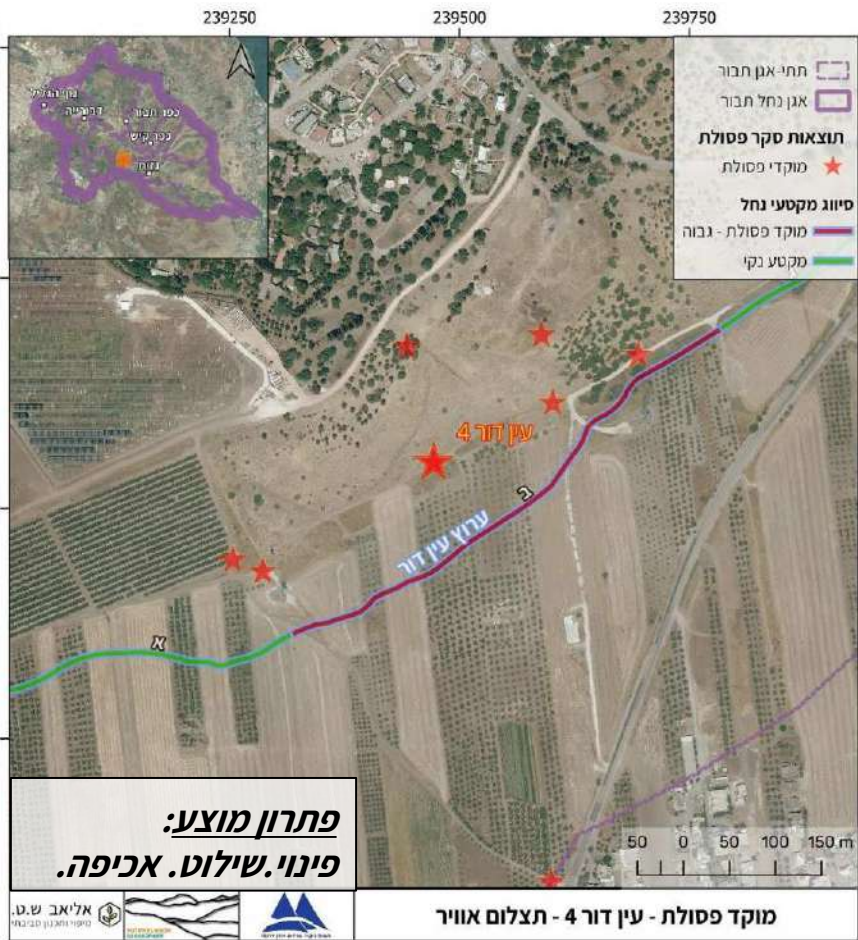
# כרטיס אתר - עין דור 4

| שם המוקד | סוג פסולת | שם הנחל | נפח משוער | תיאור |
|---|---|---|---|---|
| עין דור 4 | בניין, חקלאית, מעורבת | ערוץ עין דור | 16 מ"ק | מערום פסולת מעורבת כולל ניילון, יריעות מתכת, ארון ברזל וגזם מעורבת בפסולת ביתית לצד הדרך מעל נחל עין דור. לאורך הדרך פזורה פסולת ביתית |

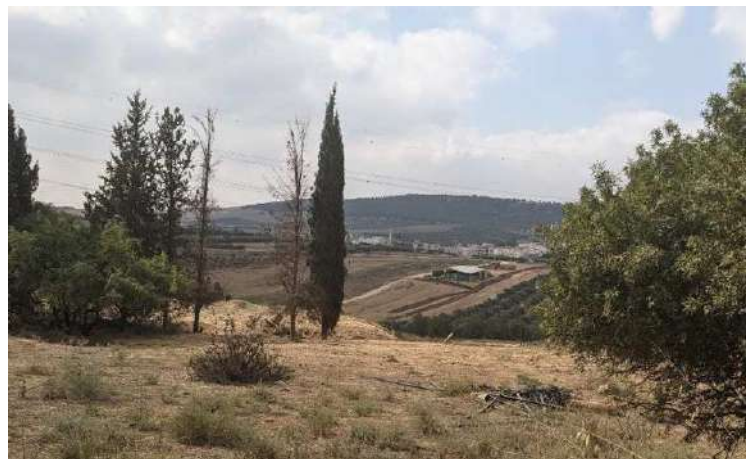
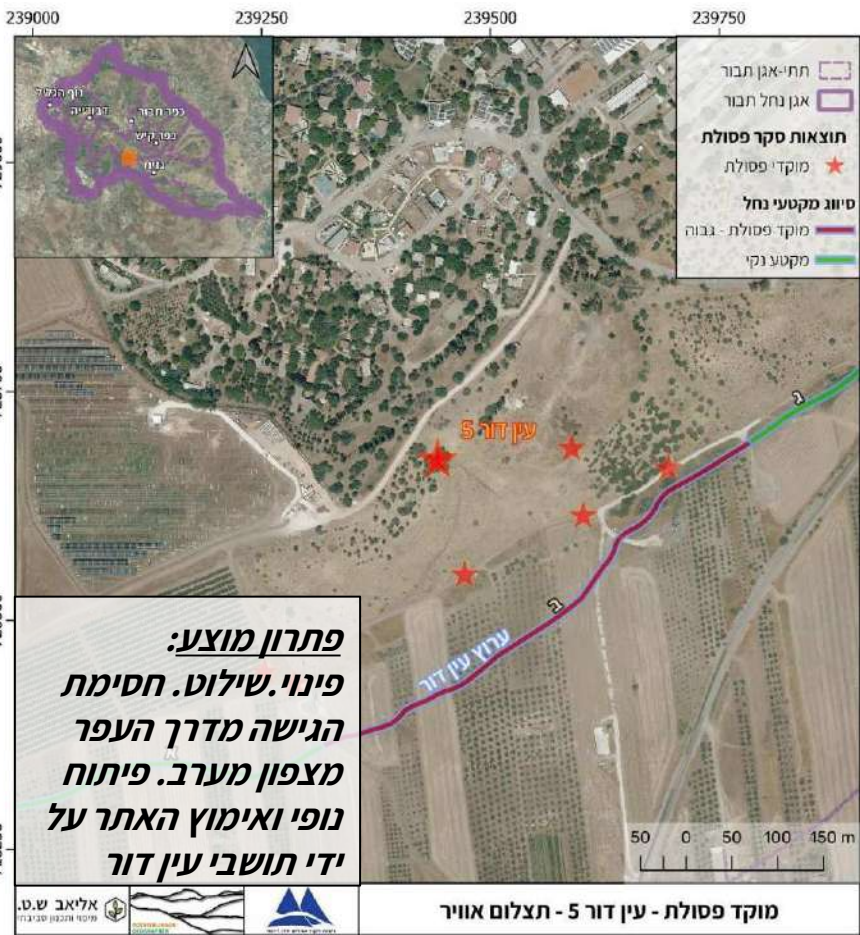
# כרטיס אתר - עין דור 5

| שם המוקד | סוג פסולת | שם הנחל | נפח משוער | תיאור |
|---|---|---|---|---|
| עין דור 5 | חקלאית , גושית | ערוץ עין דור | 1 מ"ק | מערום קטן של צינורות פלסטיק ובטון מעל הערוץ |

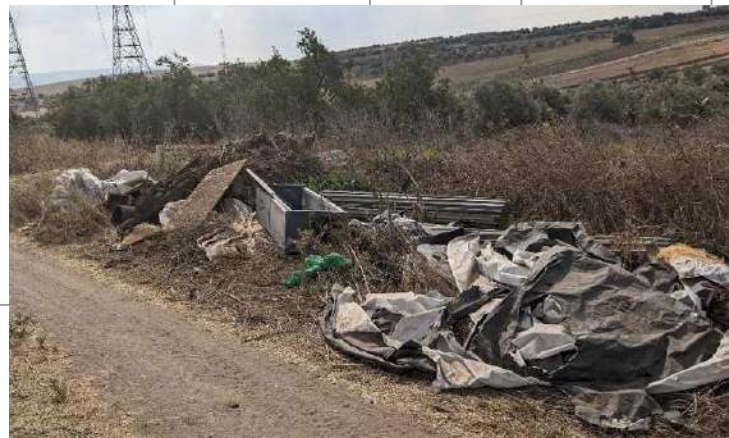
# כרטיס אתר - עין דור 6

| שם המוקד | סוג פסולת | שם הנחל | נפח משוער | תיאור |
|---|---|---|---|---|
| עין דור 6 | ביתית, גושית, מעורבת | ערוץ עין דור | 10 מ"ק | מערומי פסולת גדולים בתוך ערוץ הנחל ובצד הדרך הסמוכה. פסולת נוספת פזורה מסביב. שאריות שריפת פסולת |

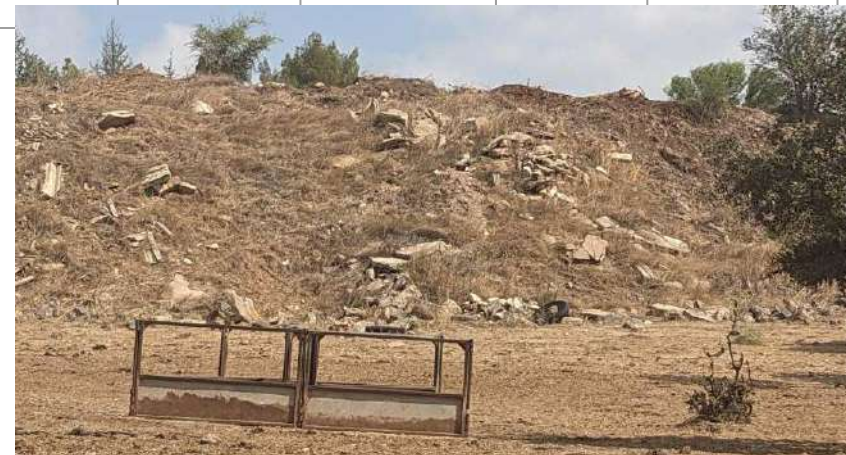
# כרטיס אתר - עין דור 7

| שם המוקד | סוג פסולת | שם הנחל | נפח משוער | תיאור |
|---|---|---|---|---|
| עין דור 7 | בניין | ערוץ עין דור | מפוזר | כמות גדולה של פסולת בניין על המדרון לכיוון נחל עין דור |

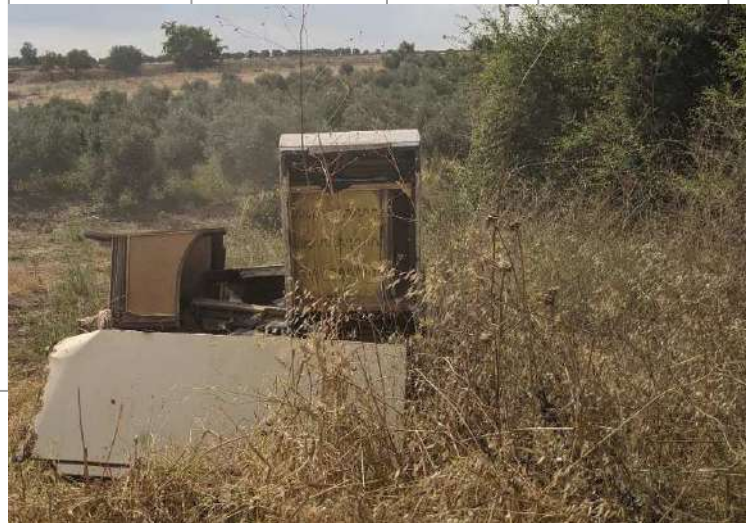
# כרטיס אתר - עין דור 8

| שם המוקד | סוג פסולת | שם הנחל | נפח משוער | תיאור |
|---|---|---|---|---|
| עין דור 8 | גושית | ערוץ עין דור | 8 מ"ק | מקררים<br>כורסאות<br>ופסולת<br>גושית<br>נוספת לצד<br>הדרך<br>הצמודה<br>פסולת<br>ביתית<br>מפוזרת לכל<br>אורך הדרך<br>לצד נחל עין<br>דור |

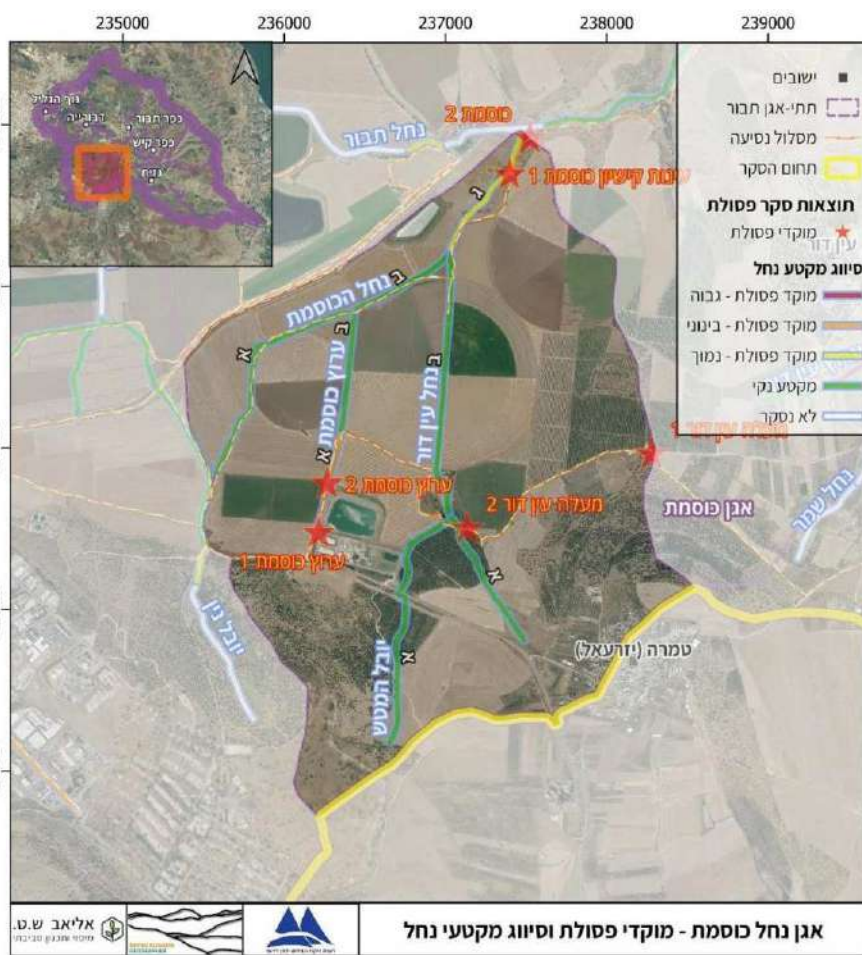
# אגן כוסמת - נחל הכוסמת

להלן מפת מוקדי הפסולת שנמצאו באגן נחל תבור - מעלה, כולל הקלטות מסלול הנסיעה, וסיווג מקטעי הנחלים לפי ממצאי הפסולת.

| מקטע (אורך) | סיווג המקטע - מוקד פסולת | רגישות נופית סביבתית |
|---|---|---|
| ג (~0.9 ק"מ) | נמוך | גבוהה |

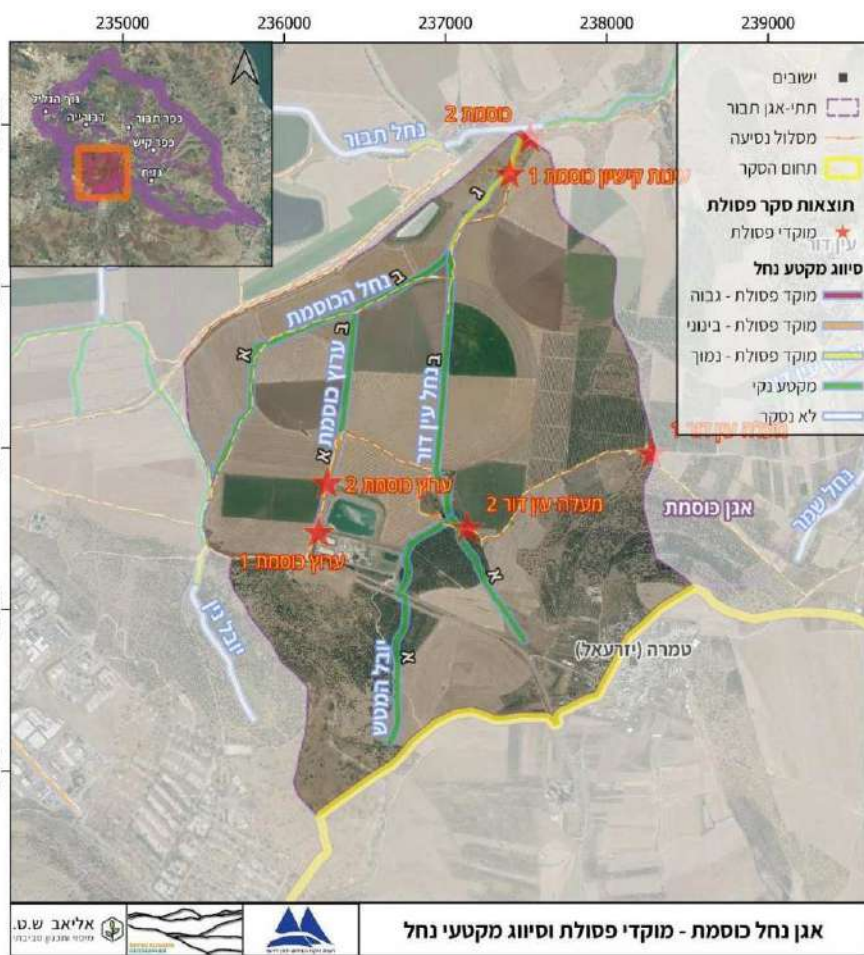
# אגן כוסמת - נחל עין דור

להלן מפת מוקדי הפסולת שנמצאו באגן נחל תבור - מעלה, כולל הקלטות מסלול הנסיעה, וסיווג מקטעי הנחלים לפי ממצאי הפסולת.

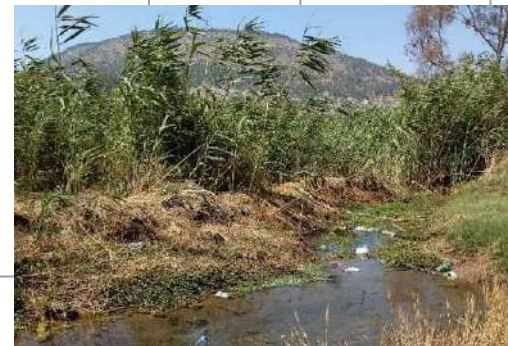
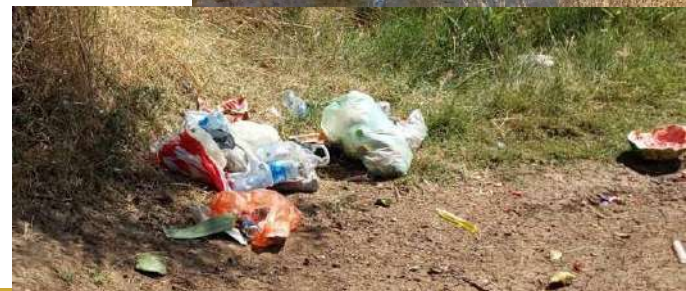
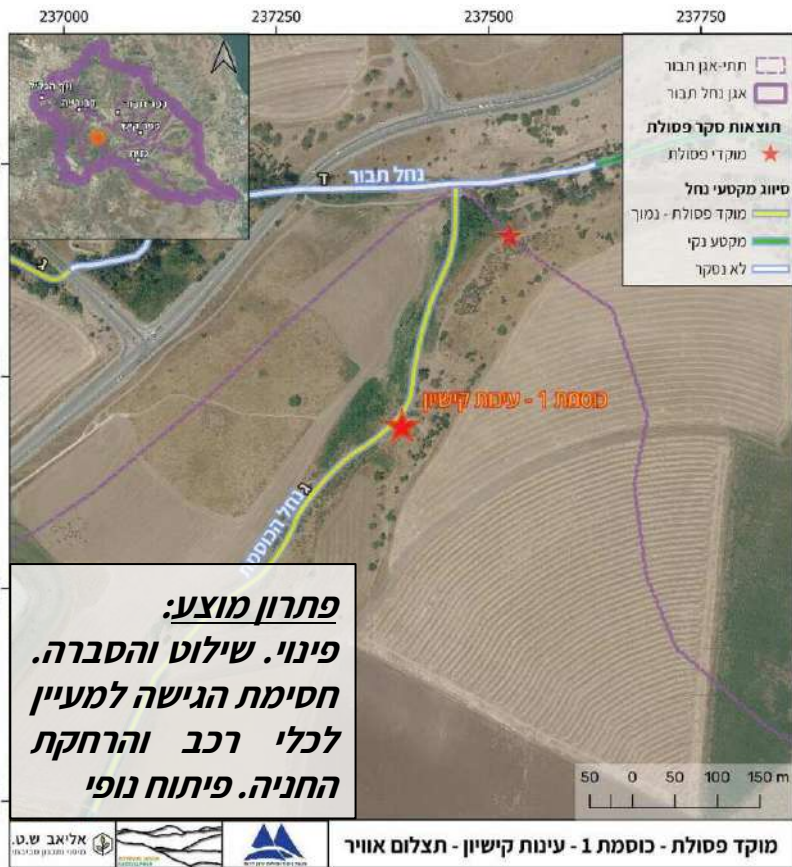
# כרטיס אתר - עינות קישיון כוסמת 1

| שם המוקד | סוג פסולת | שם הנחל | נפח משוער | תיאור |
|---|---|---|---|---|
| עינות קישיון כוסמת 1 | ביתית | כוסמת | מפוזר | פסולת פזורה על יד המעיין ובסביבתו. פוטנציאל לפיתוח נופי. |

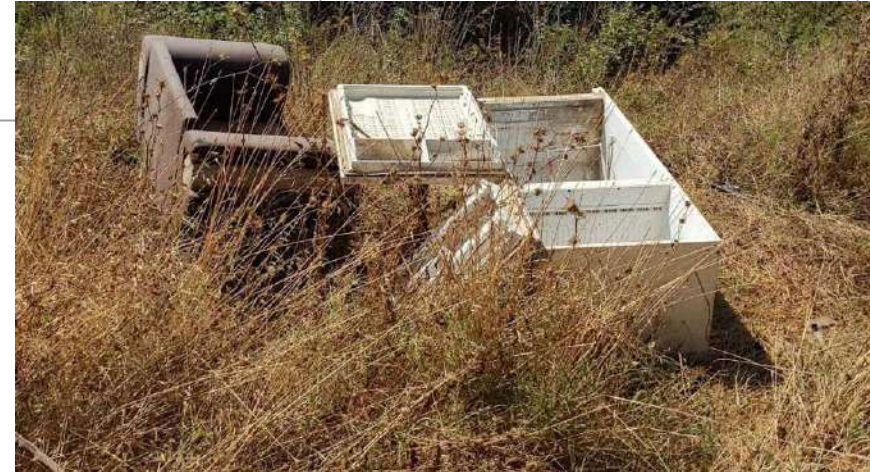
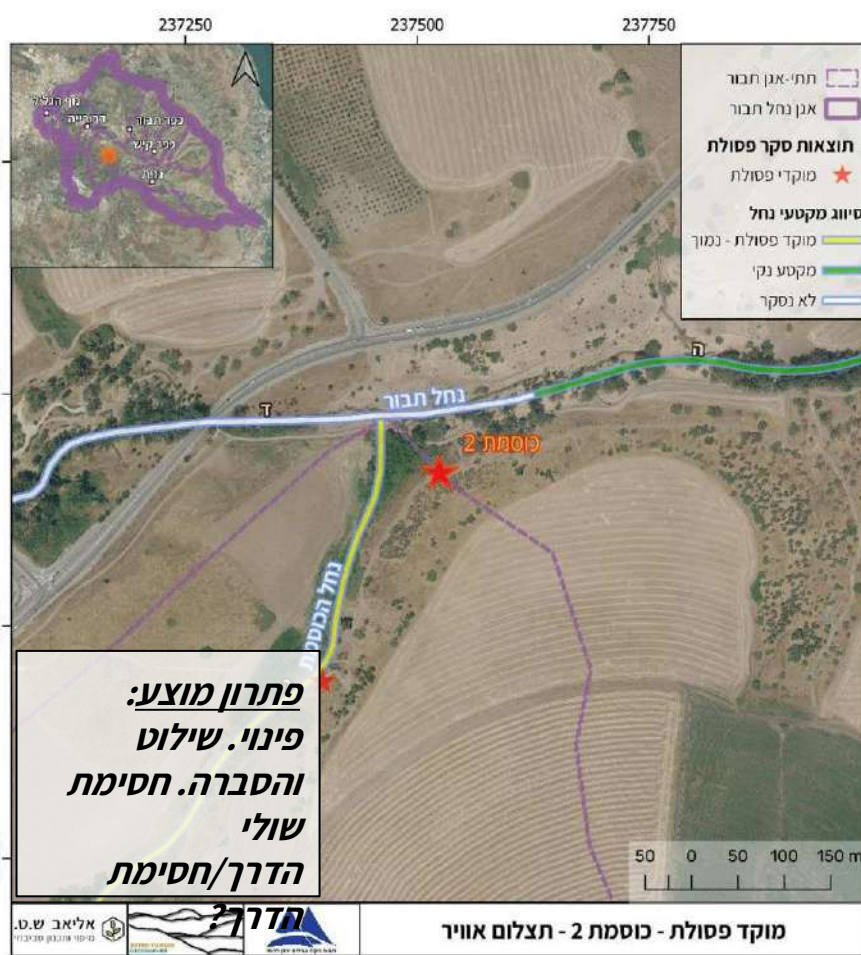
| שם המוקד | סוג פסולת | שם הנחל | נפח משוער | תיאור |
|---|---|---|---|---|
| כוסמת 2 | ביתית, גושית | כוסמת | 1 מ"ק | מקרה וספות לצד הדרך והערוץ במפגש עם נחל תבור. |

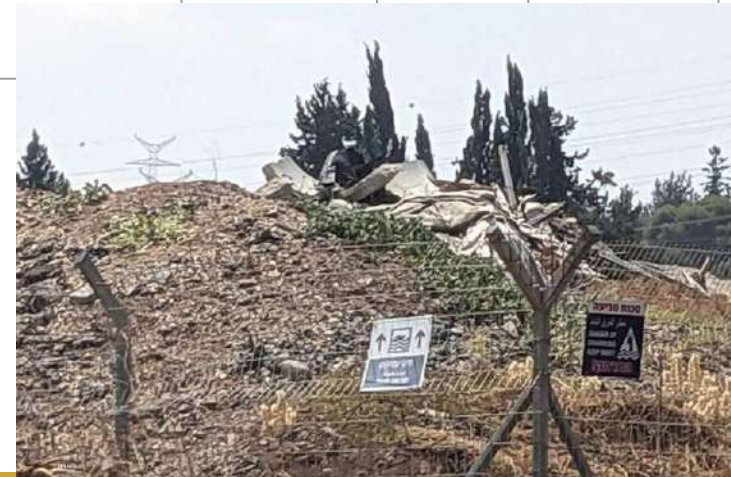
| שם המוקד | סוג פסולת | שם הנחל | נפח משוער | תיאור |
|---|---|---|---|---|
| ערוץ כוסמת 1 | גושית, בניין, מעורבת | ערוץ כוסמת | 75 מ"ק | מערומ פסולת התוך המט"ש מאחורי הגדר פסולת בניין ומעורבת. |

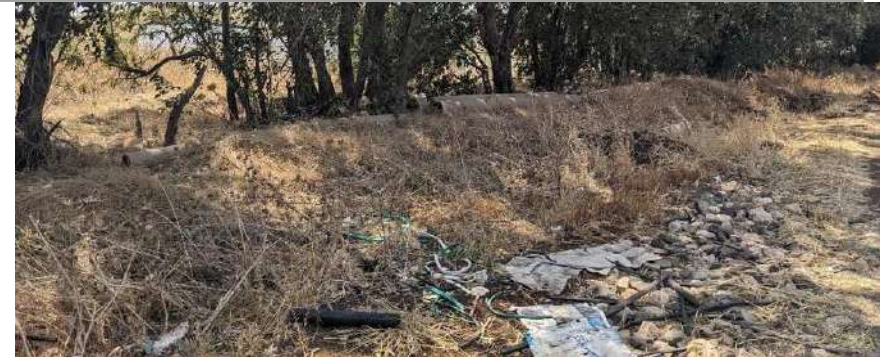
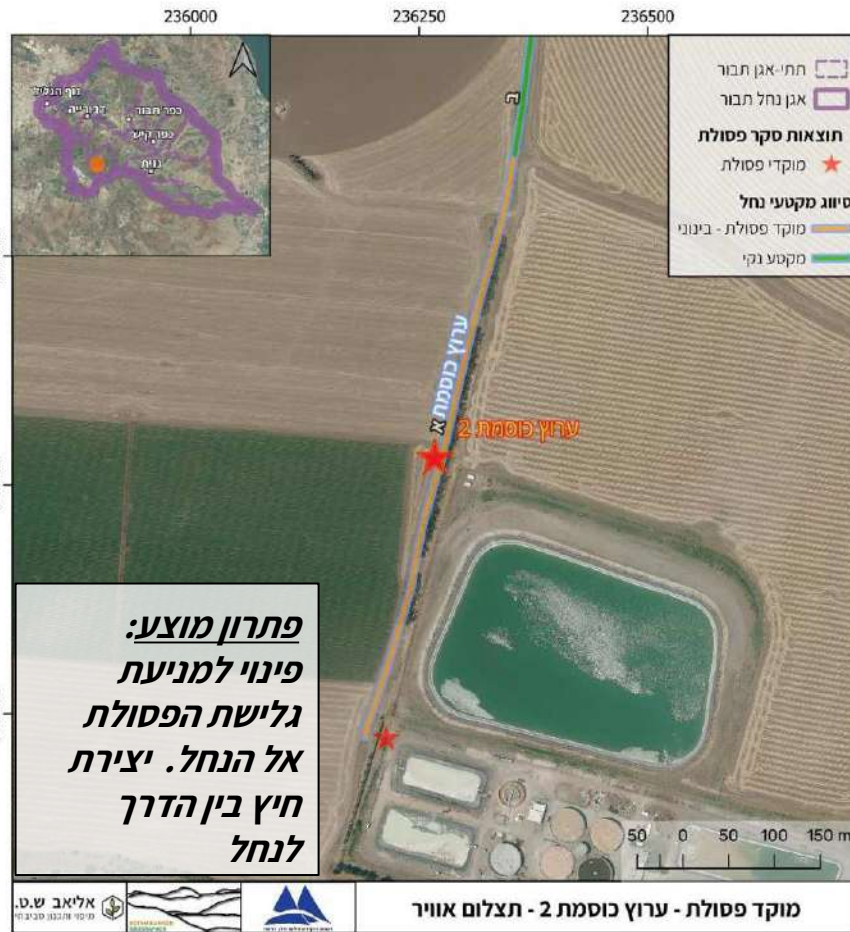
# כרטיס אתר - ערוץ כוסמת 2

| שם המוקד | סוג פסולת | שם הנחל | נפח משוער | תיאור |
|---|---|---|---|---|
| ערוץ כוסמת 2 | גושית, בניין | ערוץ כוסמת | מפוזר | צינורות ברזל, צינורות פלסטיק ומערומי פסולת בניין קטנים לצד הערוץ. |

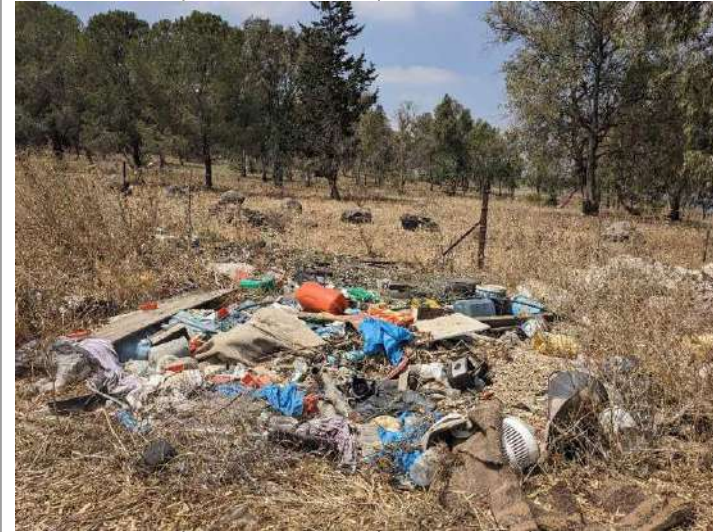
# כרטיס אתר - מעלה עין דור 1

| שם המוקד | סוג פסולת | שם הנחל | נפח משוער | תיאור |
|---|---|---|---|---|
| מעלה עין דור 1 | גושית, ביתית, מעורבת | | 6 מ"ק | <p>מערות פסולת סמוך לשטח חקלאי ודרל חקלאית עם סימני שריפה כולל פסולת ביתית ובניין כורסאות יריעות פלסטיק. לאורך הדרך צינורות פלסטיק וגזם</p> |

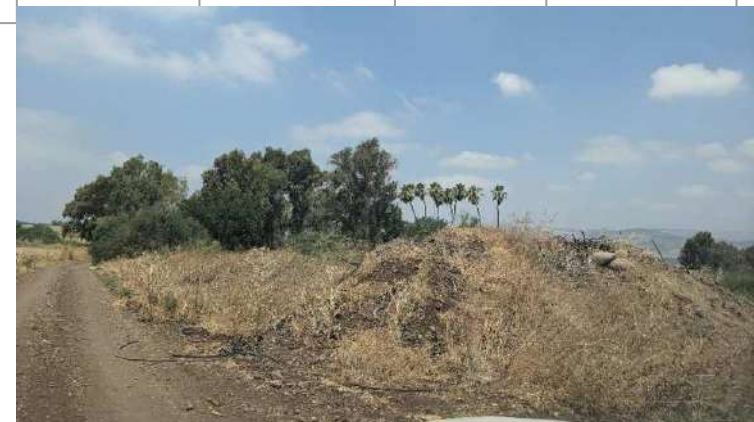
# כרטיס אתר - מעלה עין דור 2

| שם המוקד | סוג פסולת | שם הנחל | נפח משוער | תיאור |
|---|---|---|---|---|
| מעלה עין דור 2 | חקלאית | עין דור | 32 מ"ק | 3 מערומי אדמה, גזם וצנרות פלסטיק סמוך למעלה עין דור |

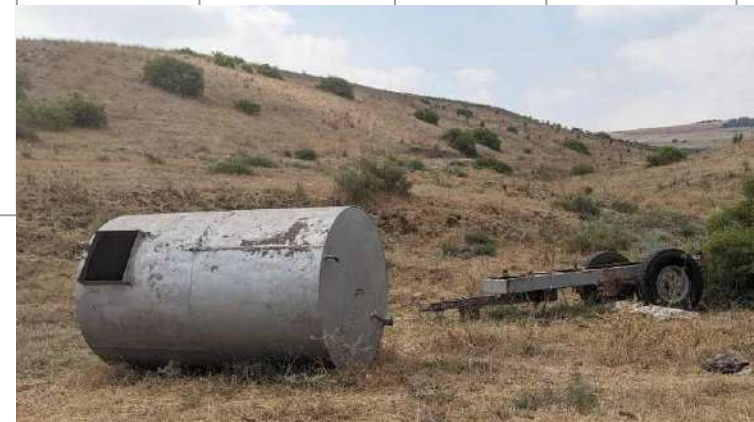
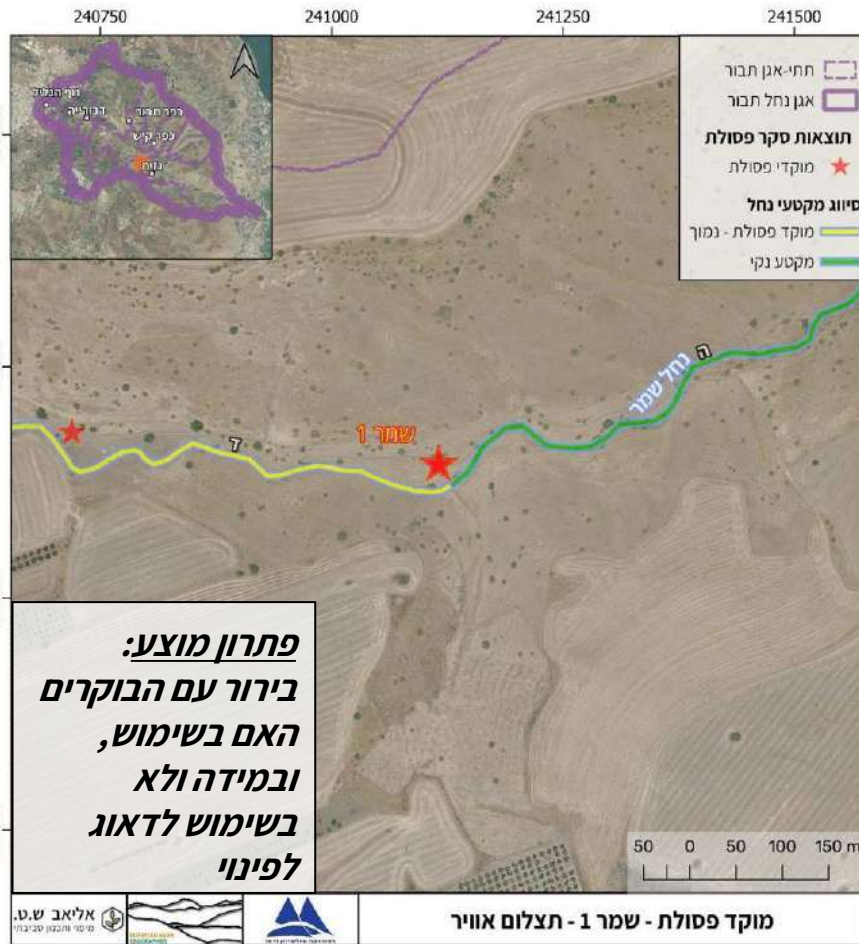
# כרטיס אתר - שמר 1

| שם המוקד | סוג פסולת | שם הנחל | נפח משוער | תיאור |
|---|---|---|---|---|
| שמר 1 | גושית | שמר | 12 מ"ק | מיכל מתכת גדול עם נגרר צמוד לנחל. לא ברור אם בשימוש. מספר דליים ופסולת נוספת מפוזרת מסביב |
