# סקר מיפוי פסולת - אגן נחל תבור

יולי 2023

אליאב שטול-טראורינג וד"ר רתם אלינסון

סקר מיפוי פסולת - אגן נחל תבור - רשות ניקוז ונחלים ירדן דרומי

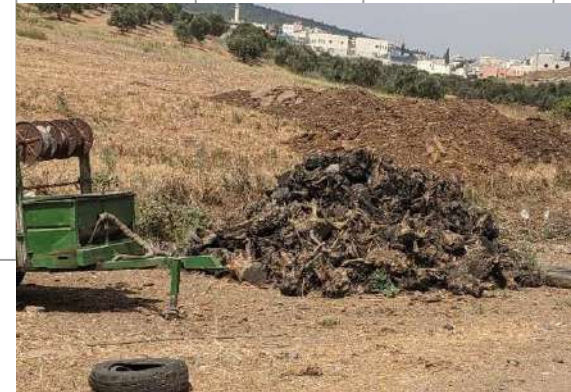
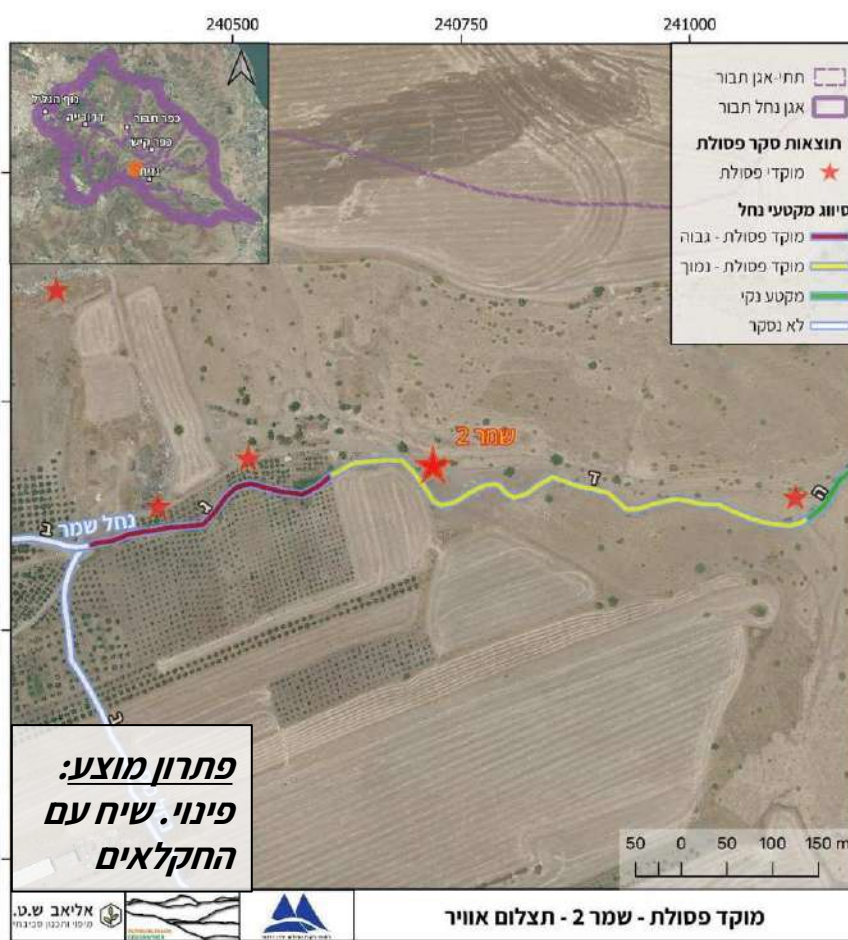
# כרטיס אתר - שמר 2

| שם המוקד | סוג פסולת | שם הנחל | נפח משוער | תיאור |
|---|---|---|---|---|
| שמר 2 | מעורבת | שמר | 8 מ"ק | מערומ קטן של פסולת בניין, מקרר ערימות פסולת חקלאית ופסולת ביתית פזורה באזור הצמוד לרפתות. לא בטוח שבשימוש |

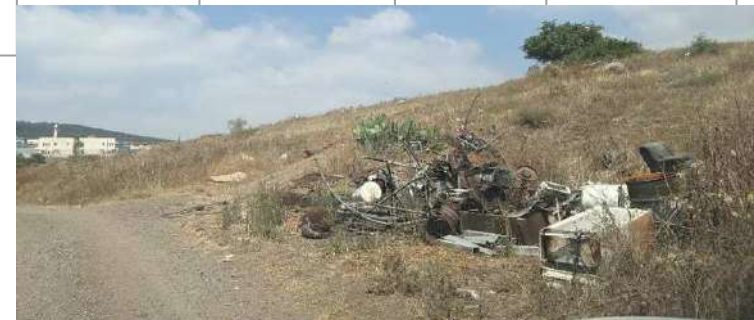
# כרטיס אתר - שמר 3

| שם המוקד | סוג פסולת | שם הנחל | נפח משוער | תיאור |
|---|---|---|---|---|
| שמר 3 | גושית, ביתית, מעורבת | שמר | 30 מ"ק | מספר מערומים אחד ליד השני של פסולת גושית פסולת בניין ופסולת ביתית מעורבת |

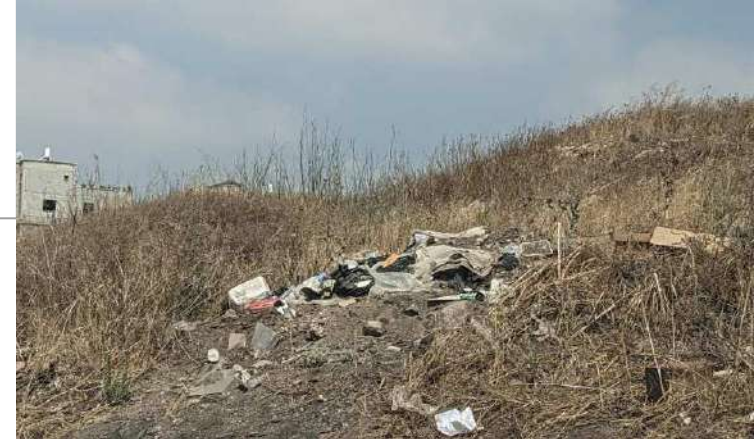
# כרטיס אתר - שמר 4

| שם המוקד | סוג פסולת | שם הנחל | נפח משוער | תיאור |
|---|---|---|---|---|
| שמר 4 | גושית, ביתית, בניין, מעורבת | שמר | 400 מ"ק | ערימות סחף גדולות לצד הדרך לכפר מצר והדרך העולה לגבעה הסמוכה. כמויות מאד גדולות של זבל מכל הסוגים |

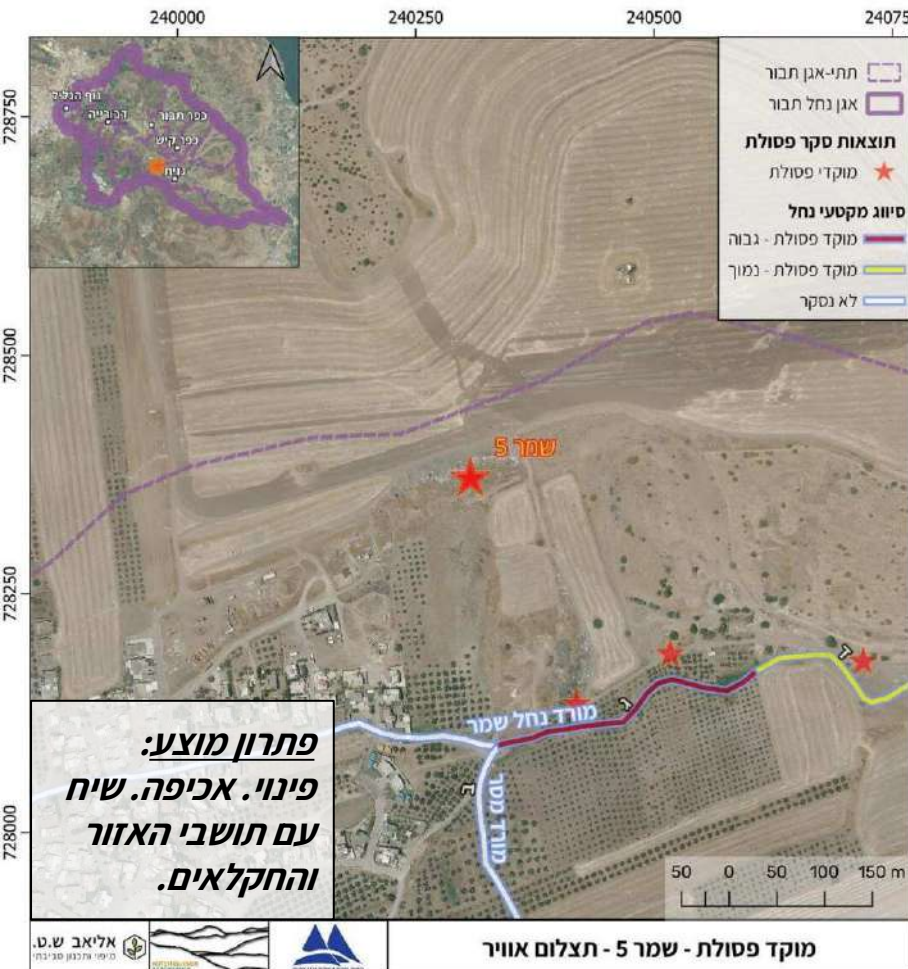
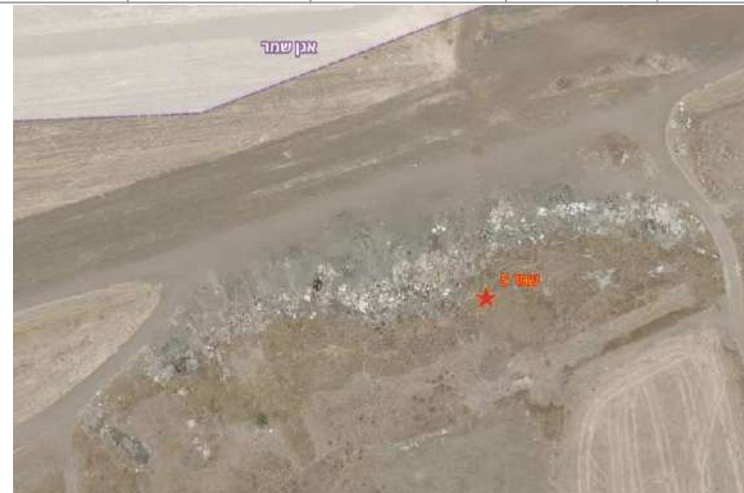
# כרטיס אתר - שמר 5

| שם המוקד | סוג פסולת | שם הנחל | נפח משוער | תיאור |
|---|---|---|---|---|
| שמר 5 | בניין, מעורבת | שמר | | מזבלה גדולה - לא צולם, אפשר לזהות בתצ"א |

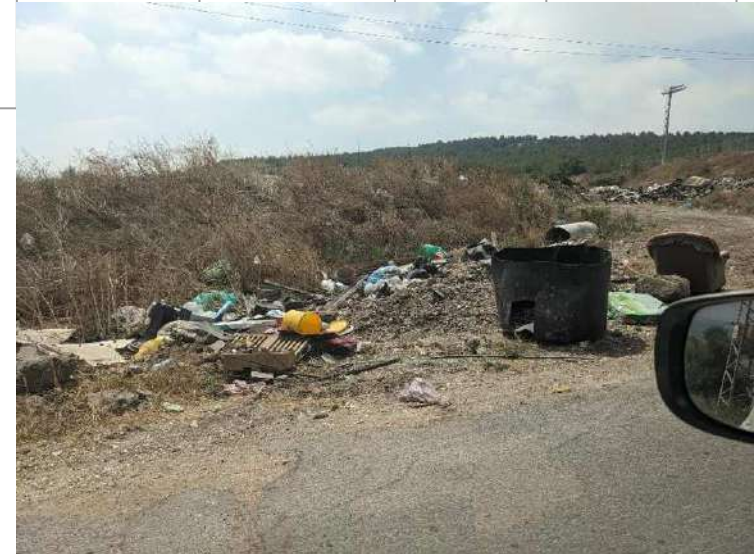
# כרטיס אתר - שמר 6

| שם המוקד | סוג פסולת | שם הנחל | נפח משוער | תיאור |
|---|---|---|---|---|
| שמר 6 | אתר פסולת | שמר | 8000 מ"ק | אתר פסולת ענק עם הרבה מאד מערומי פסולת מכל מיני סוגים |

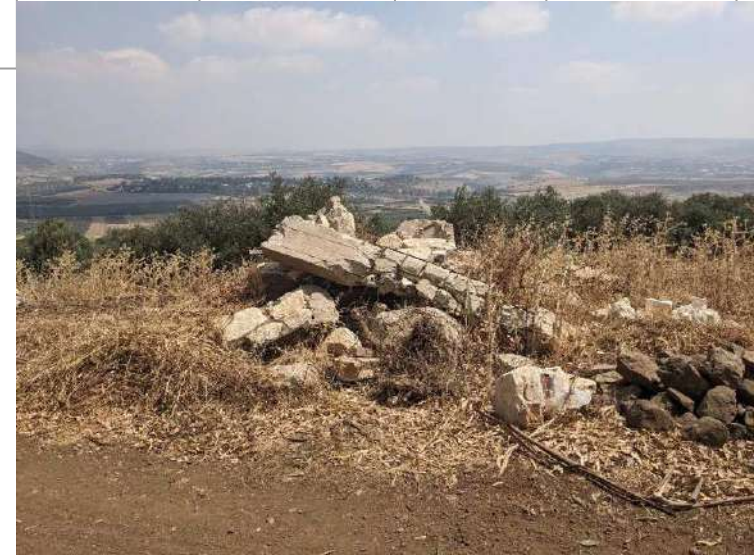
# כרטיס אתר - שמר 7

| שם המוקד | סוג פסולת | שם הנחל | נפח משוער | תיאור |
|---|---|---|---|---|
| שמר 7 | בניין | שמר | 2 מ"ק | מערום קטן של פסולת בניין על הדרך מעל נחל שמר |

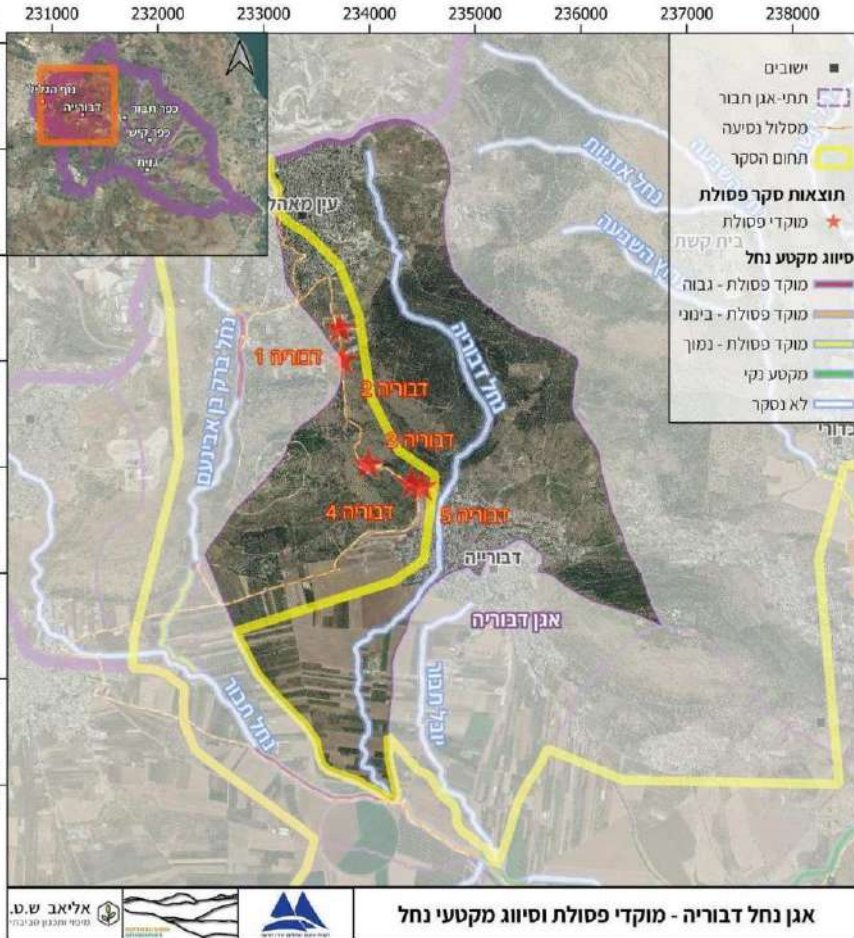
# אגן דבוריה

להלן מפת מוקדי הפסולת שנמצאו באגן נחל דבוריה, כולל הקלטות מסלול הנסיעה, וסיווג מקטעי הנחלים לפי ממצאי הפסולת.

| מקטע | סיווג המקטע - מוקד פסולת | רגישות נופית סביבתית |
| נחל דבוריה | לא נסקר - מחוץ לגבול הסקר | גבוהה, גבוהה ביותר, גבוהה קיצונית |

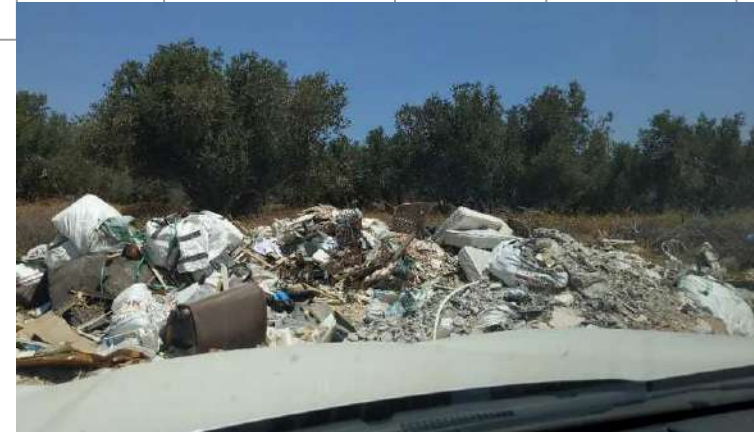
# כרטיס אתר - דבוריה 1

| שם המוקד | סוג פסולת | שם הנחל | נפח משוער | תיאור |
|---|---|---|---|---|
| דבוריה 1 | בניין, ביתית, מעורבת | דרך עין מאהל-דבוריה | 6000 מ"ק | מערום עצום בצד דרך סלולה ומערום קטן יותר בצד המזרחי |

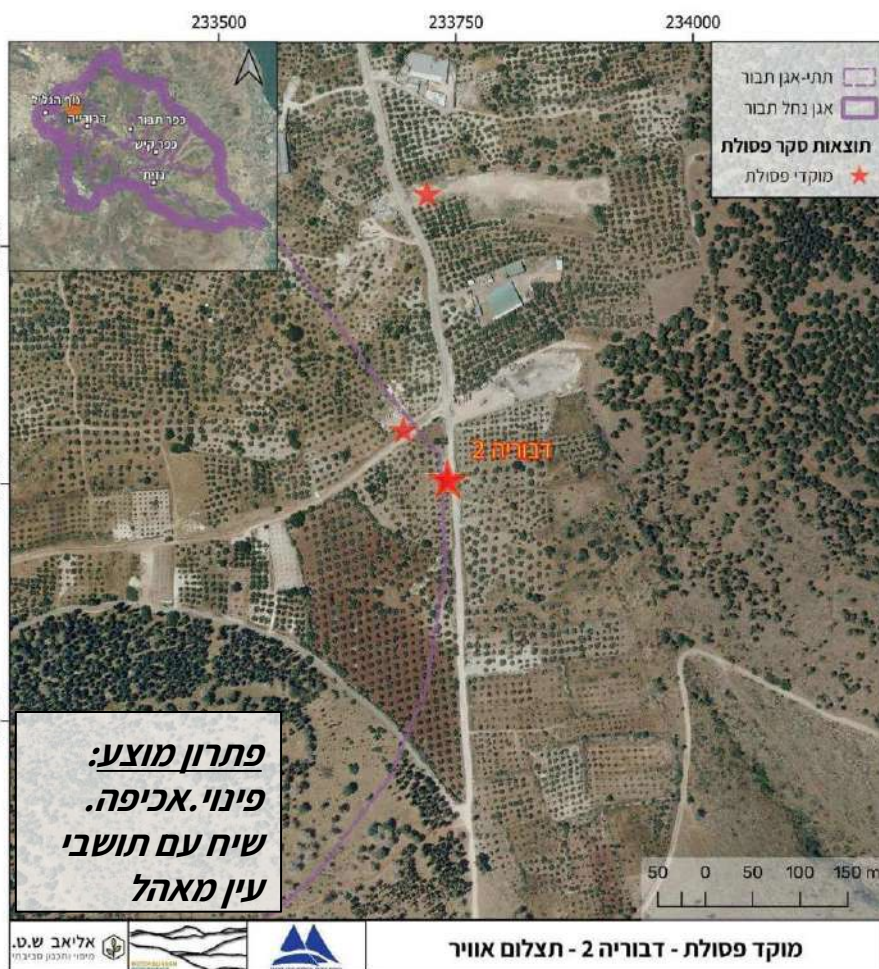
| שם המוקד | סוג פסולת | שם הנחל | נפח משוער | תיאור |
|---|---|---|---|---|
| דבוריה 2 | בניין | דרך עין מאהל-דבוריה | 32 מ"ק | מערום קטן לצד הדרך |

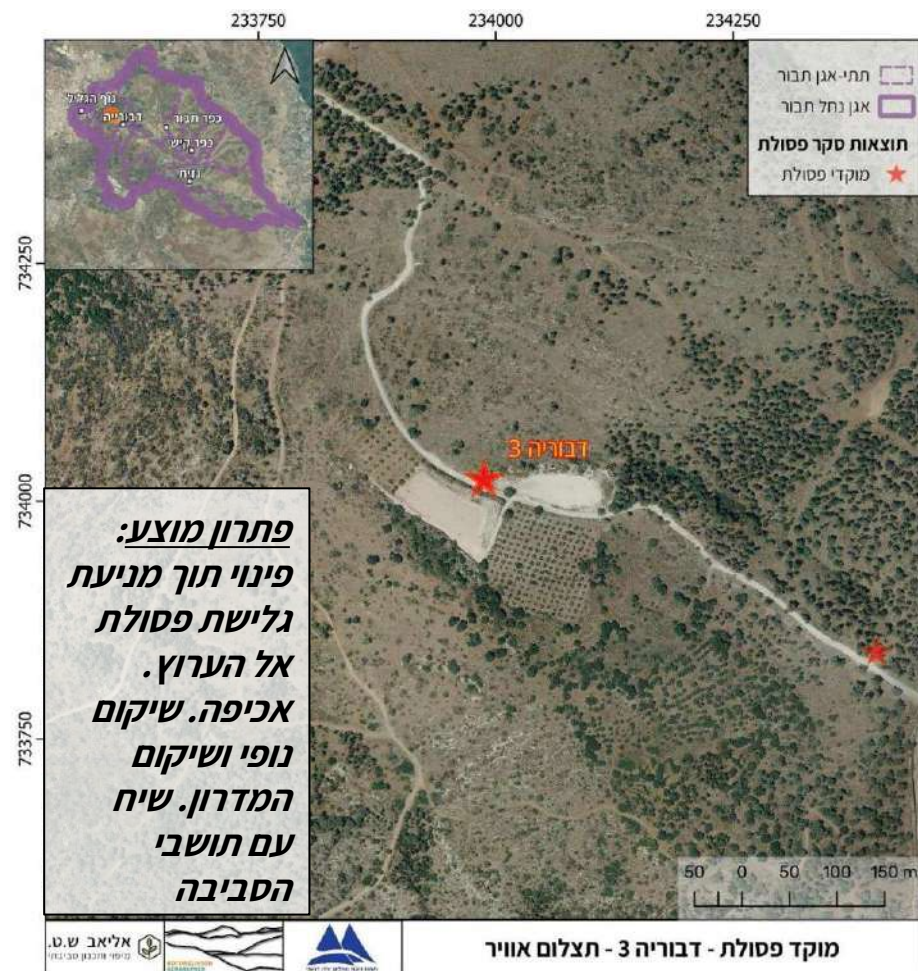
## כרטיס אתר - דבוריה 3

| שם המוקד | סוג פסולת | שם הנחל | נפח משוער | תיאור |
|---|---|---|---|---|
| דבוריה 3 | מעורבת | דרך עין מאהל- דבוריה, ערוץ ללא שם | | מערום פסולת גדול במדרון, בגלישה לערוץ |

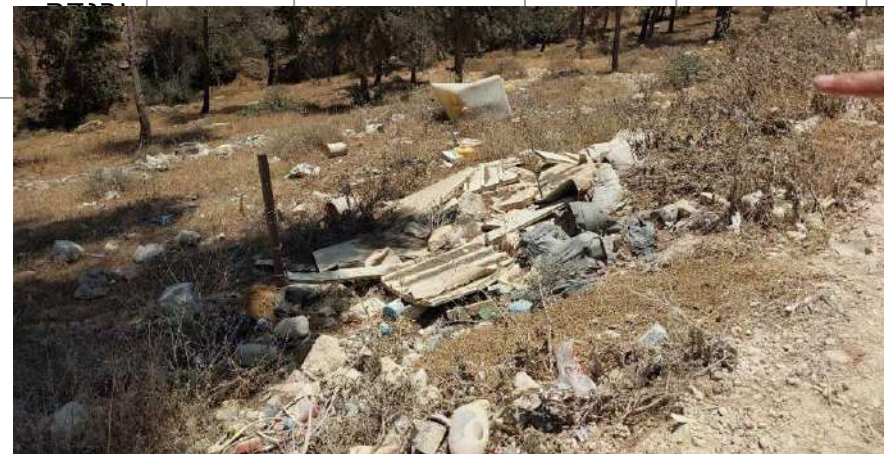
# כרטיס אתר - דבוריה 4

| שם המוקד | סוג פסולת | שם הנחל | נפח משוער | תיאור |
|---|---|---|---|---|
| דבוריה 4 | ביתית, בניין, גושית | דרך עין מאהל- דבוריה, ערוץ ללא שם | מפוזר | פסולת זרוקה ומפוזרת במדרון לצד הדרך עד הערוץ |

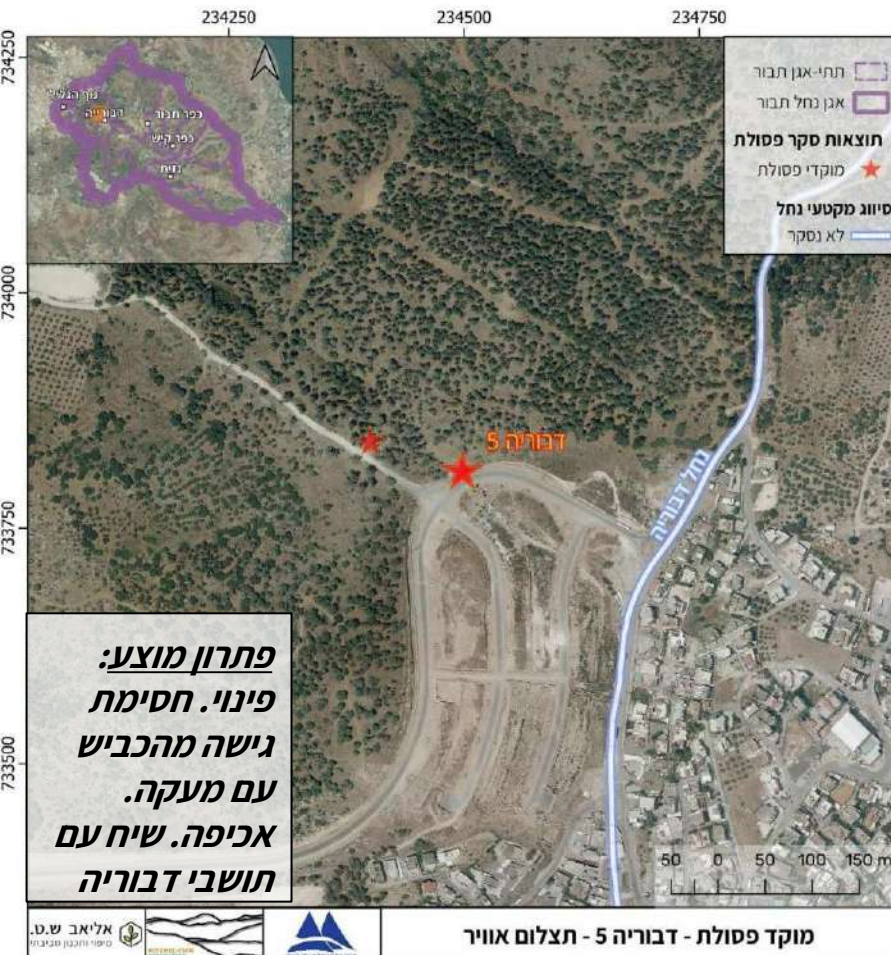
# כרטיס אתר - דבוריה 5

| שם המוקד | סוג פסולת | שם הנחל | נפח משוער | תיאור |
|---|---|---|---|---|
| דבוריה 5 | מעורבת | ערוץ ללא שם | מפוזר | שאריות פסולת לצד הכביש בנקודת מפגש הערוץ עם הכביש. סימנים לפינוי פסולת בנקודה זו. |

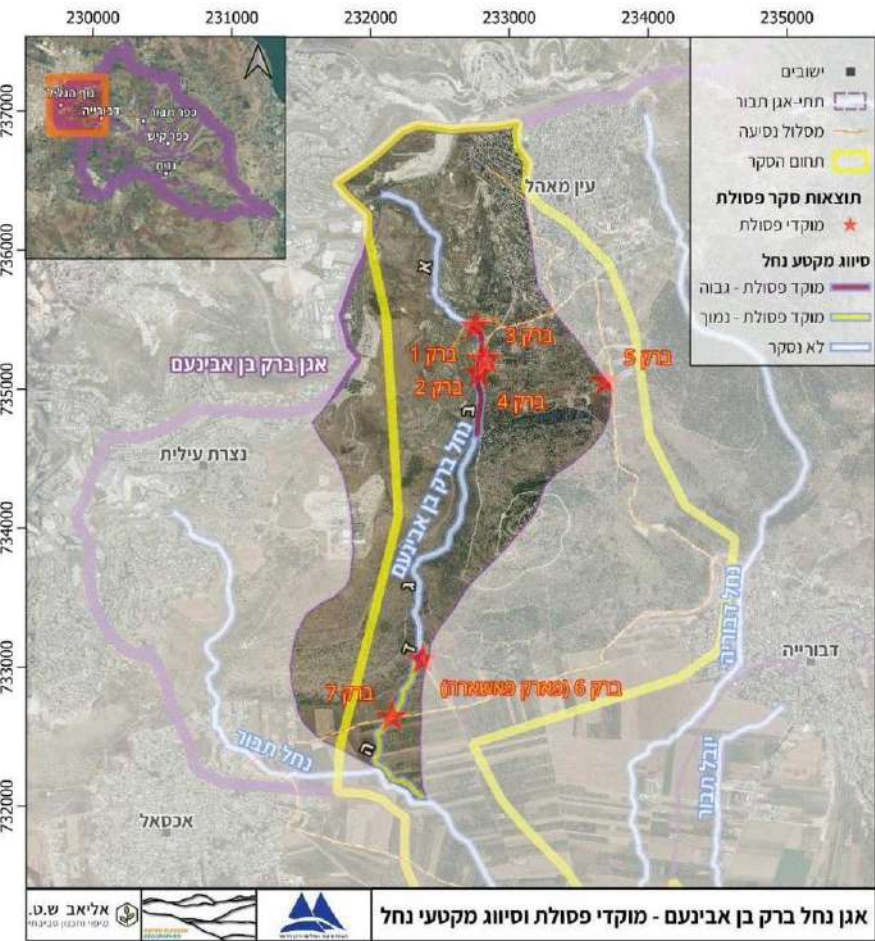
# אגן ברק

להלן מפת מוקדי הפסולת שנמצאו באגן נחל ברק, כולל הקלטות מסלול הנסיעה, וסיווג מקטעי הנחלים לפי ממצאי הפסולת.

| מקטע (אורך) | סיווג המקטע - מוקד פסולת | רגישות נופית סביבתית |
| א (~1.3 ק"מ) | לא נסקר | גבוהה ביותר |
| ב (~0.9 ק"מ) | גבוה | גבוהה ביותר |
| ג (~1.8 ק"מ) | לא נסקר | גבוהה ביותר, גבוהה קיצונית |

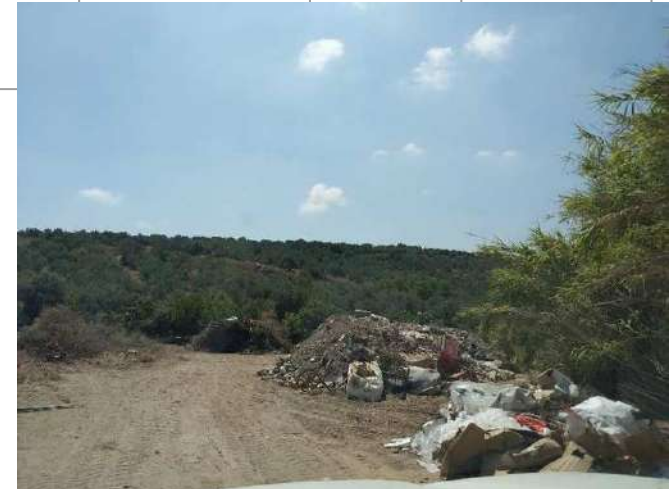
# כרטיס אתר - ברק 1

| שם המוקד | סוג פסולת | שם הנחל | נפח משוער | תיאור |
|---|---|---|---|---|
| ברק 1 | בניין, ביתית, גושית | ברק | | אתר פסולת מעורבת לרבות צמיגים, צמוד לנחל ברק. בטיפול רשות הניקוז |

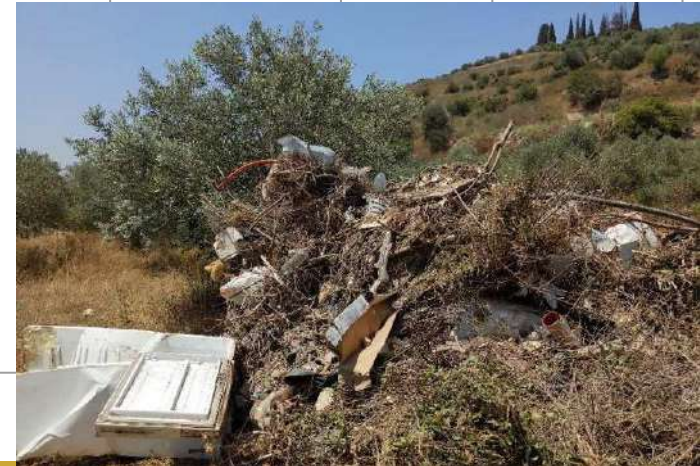
# כרטיס אתר - ברק 2

| שם המוקד | סוג פסולת | שם הנחל | נפח משוער | תיאור |
|---|---|---|---|---|
| ברק 2 | חקלאית ,<br>ביתית | ברק | | גזם. צריך להוציא מתוך הנחל. שפכו פסולת אל הנחל, עץ גדל בתוך הפסולת, היה צריך להוציא הכל. דודים מקרר. בטיפול רשות הניקוז |

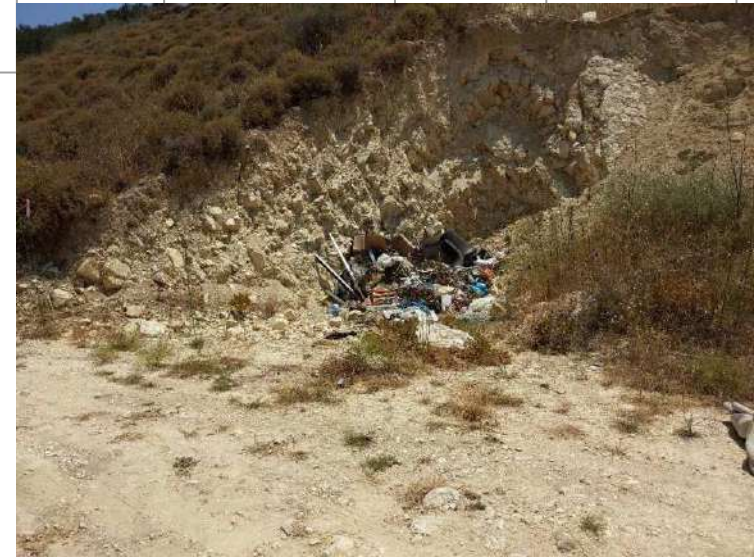
# כרטיס אתר - ברק 3

| שם המוקד | סוג פסולת | שם הנחל | נפח משוער | תיאור |
|---|---|---|---|---|
| ברק 3 | ביתית | ברק | 16 מ"ק | מערום פסולת לצד דרך נגישה (שביל ישראל) |

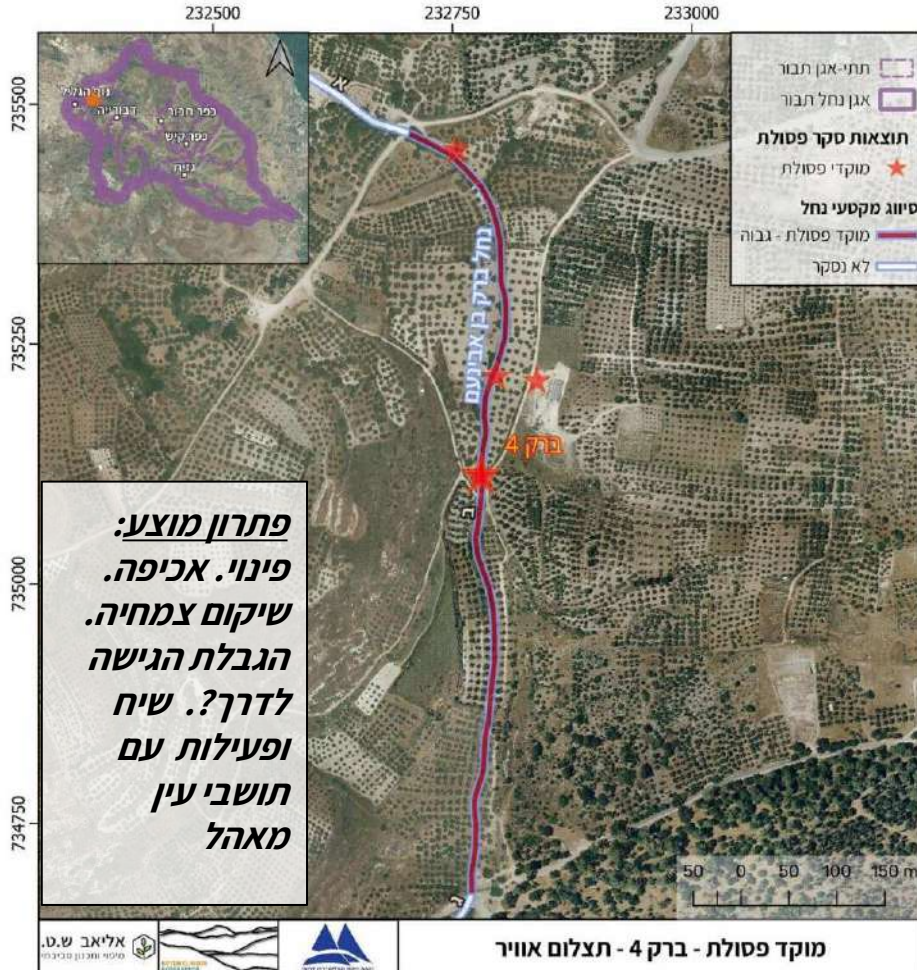
## כרטיס אתר - ברק 4

| שם המוקד | סוג פסולת | שם הנחל | נפח משוער | תיאור |
|---|---|---|---|---|
| ברק 4 | ביתית, מעורבת | ברק | | פסולת ביתית מעורבת צמיגים שנאספה מתוך ערוץ הנחל ופונתה למוקדי פינוי לפי פינוי. על תוואי שביל ישראל. |

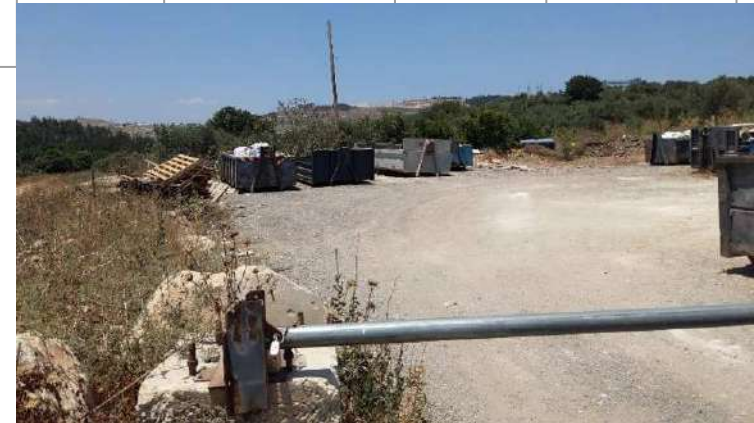
# כרטיס אתר - ברק 5

| שם המוקד | סוג פסולת | שם הנחל | נפח משוער | תיאור |
|---|---|---|---|---|
| ברק 5 | אתר פסולת | דרך עין מאהל-דבוריה | | אתר פסולת מוסדר ויחסית נקי עם מכולות ושער בכניסה, בצמוד לערוץ ניקוז |

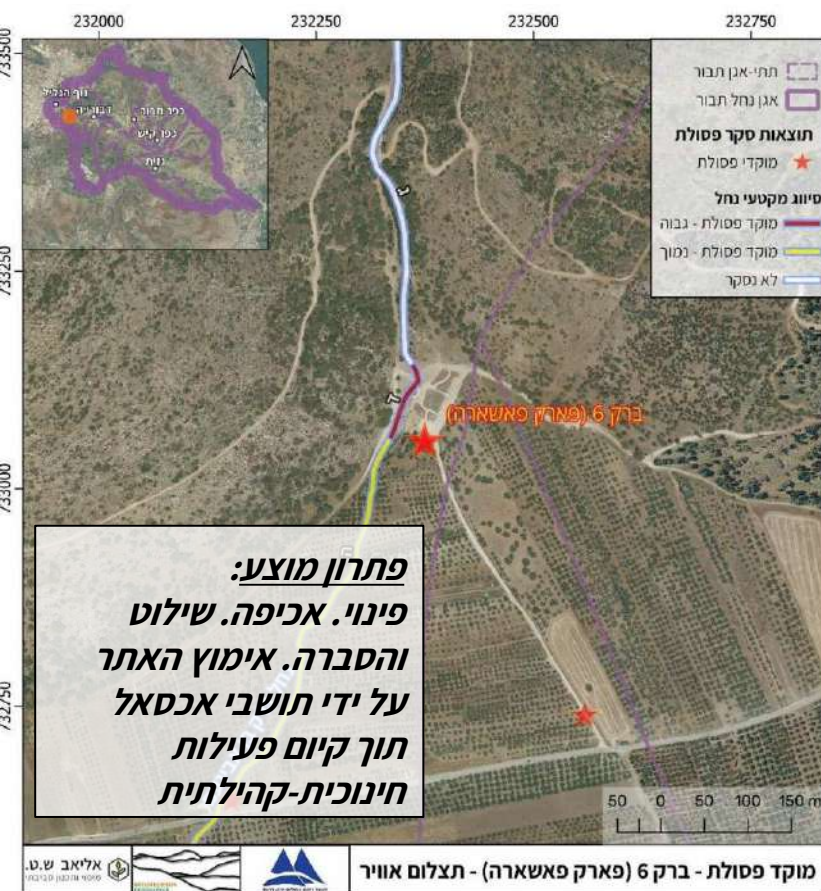
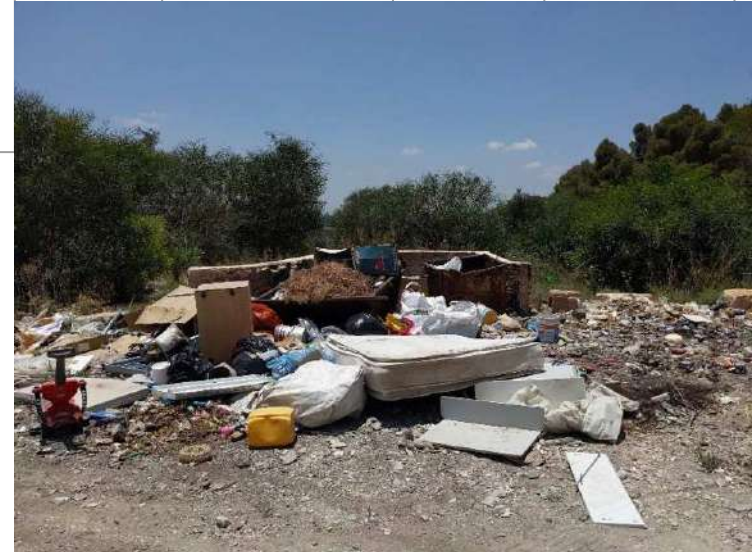
# כרטיס אתר - ברק 6 (פארק פאשארה)

| שם המוקד | סוג פסולת | שם הנחל | נפח משוער | תיאור |
|---|---|---|---|---|
| ברק 6<br>(פארק פאשארה) | ביתית | ברק | 81 מ"ק | מערום פסולת בכניסה לפארק פאשארה על דרך ושביל טיול מסומן |

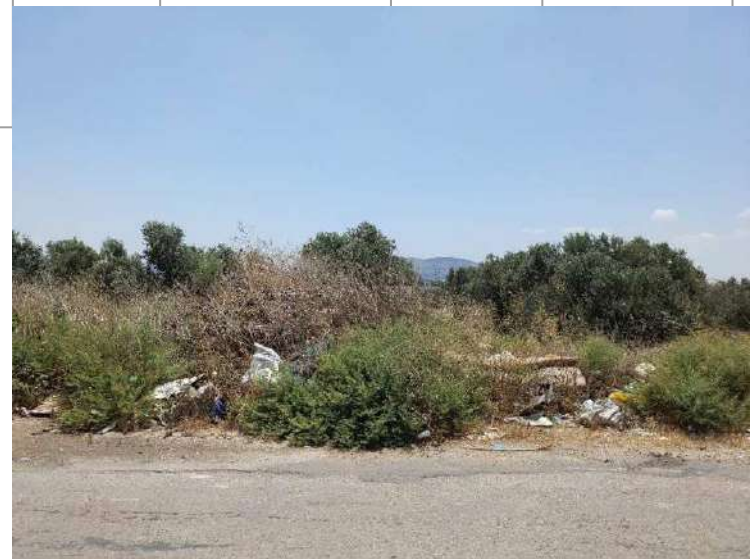
# כרטיס אתר - ברק 7

| שם המוקד | סוג פסולת | שם הנחל | נפח משוער | תיאור |
|---|---|---|---|---|
| ברק 7 | מעורבת , ביתית | ברק | 144 מ"ק | פסולת ביתית ומעורבת במפגש נחל ברק עם הכביש. |

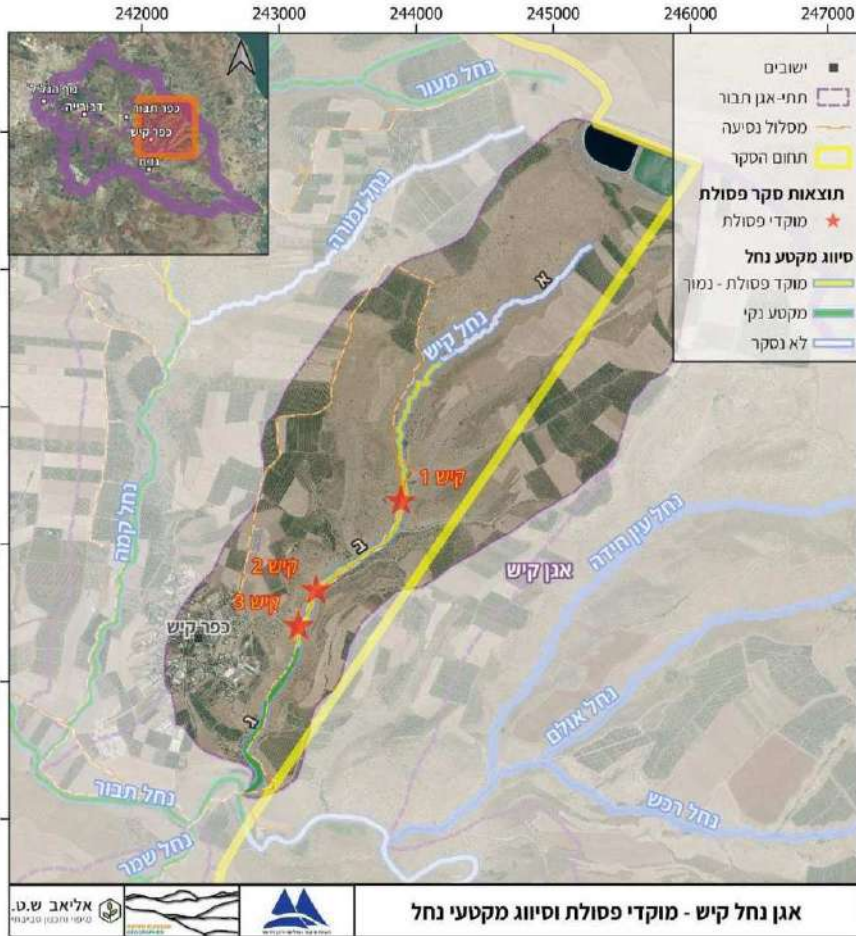
# אגן קיש

להלן מפת מוקדי הפסולת שנמצאו באגן נחל קיש, כולל הקלטות מסלול הנסיעה, וסיווג מקטעי הנחלים לפי ממצאי הפסולת.

| מקטע (אורך) | סיווג המקטע - מוקד פסולת | רגישות נופית סביבתית |
| א (~1.6 ק"מ) | לא נסקר | גבוהה ביותר |
| ב (~2.7 ק"מ) | נמוך | גבוהה ביותר |
| ג (~1.3 ק"מ) | מקטע נקי | גבוהה ביותר |

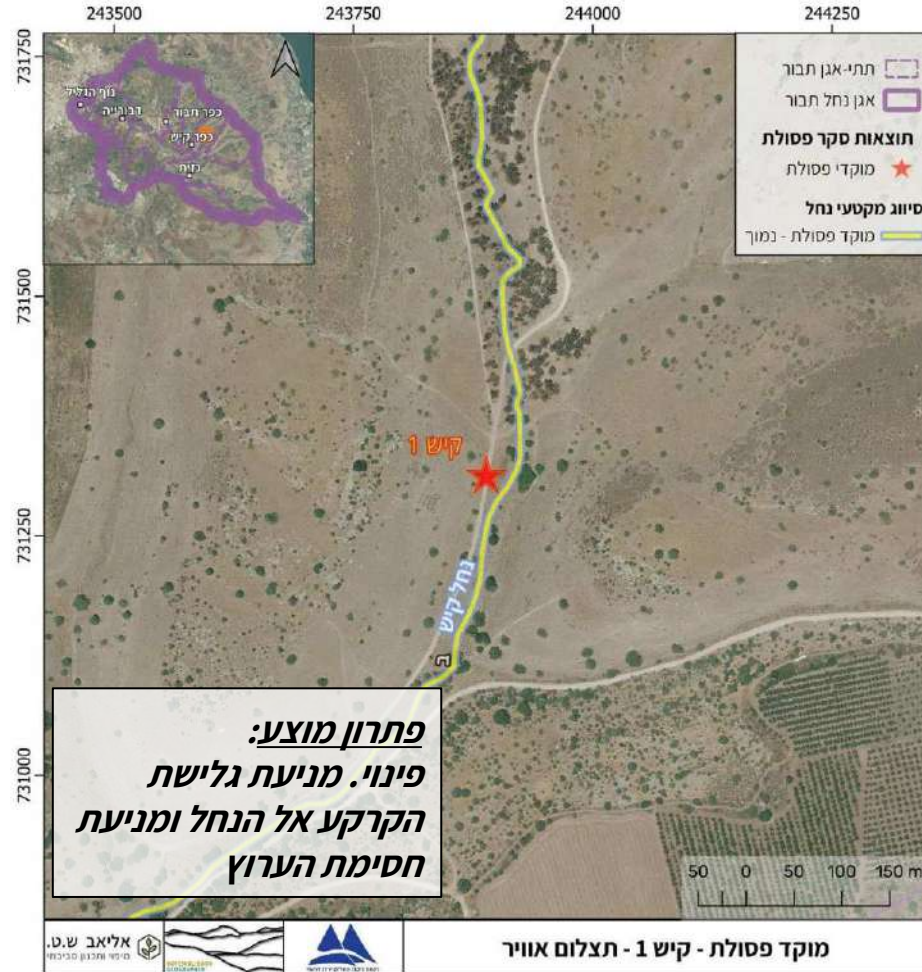
| שם המוקד | סוג פסולת | שם הנחל | נפח משוער | תיאור |
|---|---|---|---|---|
| קיש 1 | בניין | קיש | 8 מ"ק | מערום אדמה סמוך לגדת הנחל |

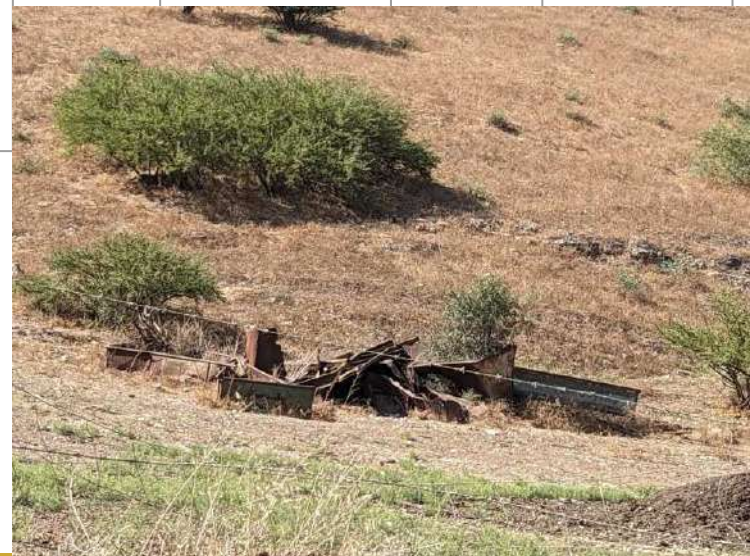
# כרטיס אתר - קיש 2

| שם המוקד | סוג פסולת | שם הנחל | נפח משוער | תיאור |
|---|---|---|---|---|
| קיש 2 | גושית | קיש | 80 מ"ק | מכולות ישנות וחלודות מברזל בשטח חקלאי סמוך לנחל |

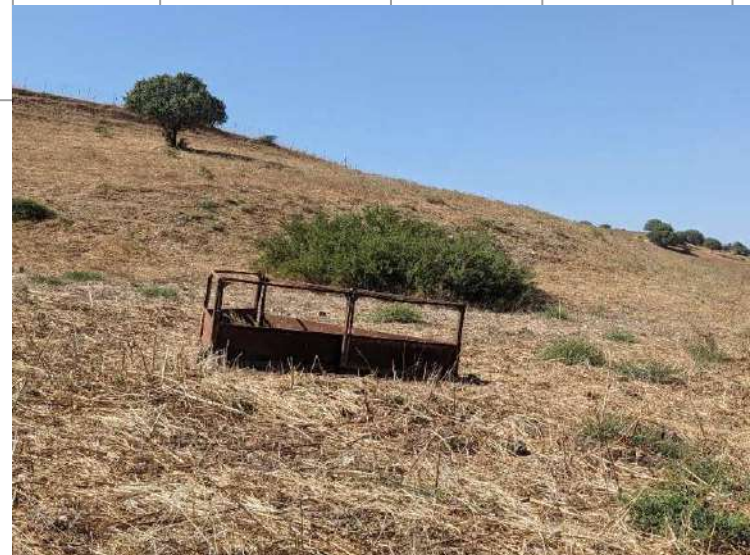
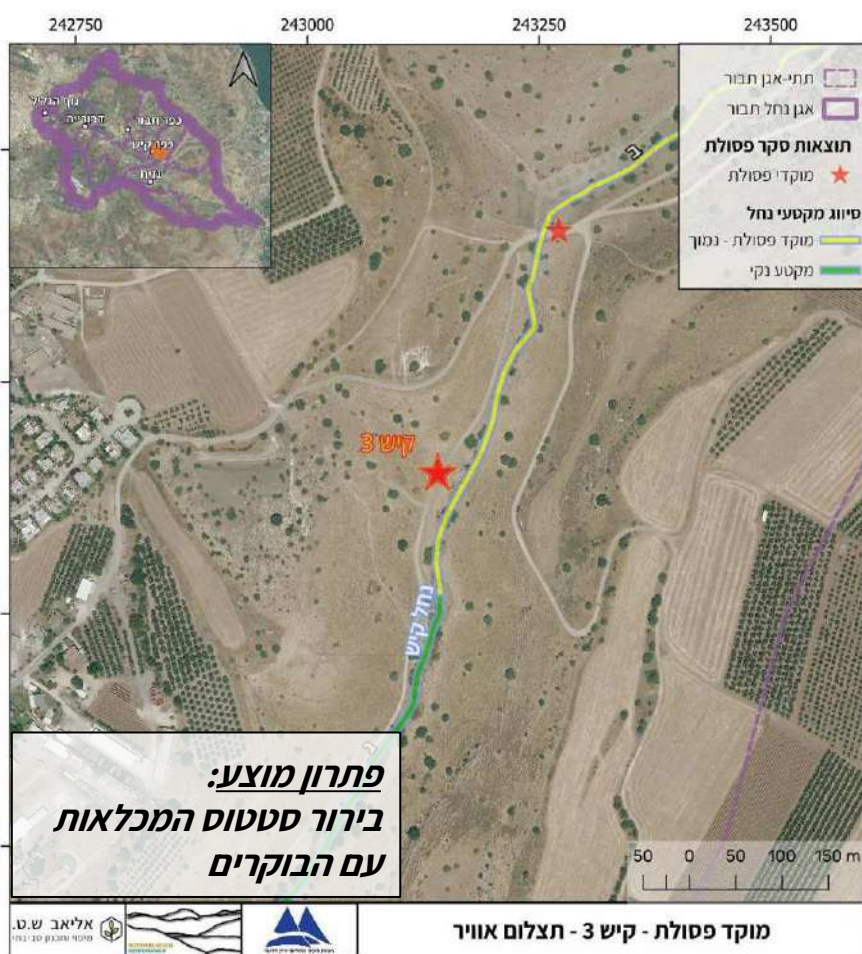
| שם המוקד | סוג פסולת | שם הנחל | נפח משוער | תיאור |
|---|---|---|---|---|
| קיש 3 | גושית | קיש | 24 מ"ק | שני מכלאות מברזל לא בטוח אם בשימוש |

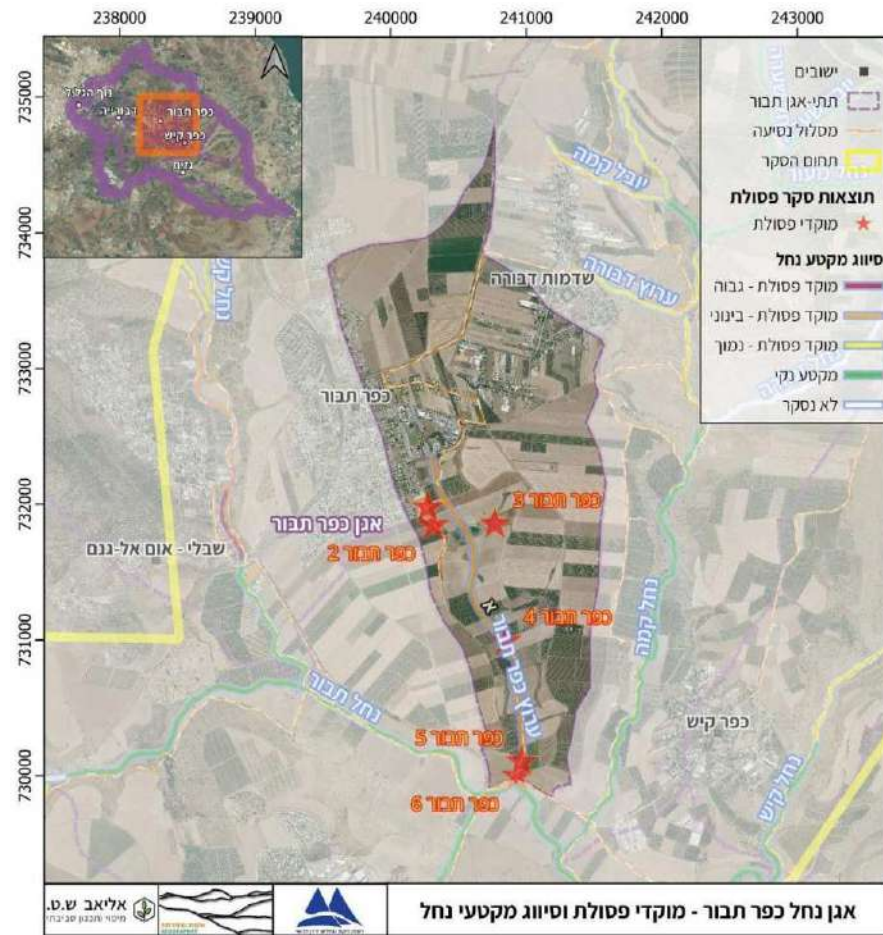
# אגן כפר תבור

להלן מפת מוקדי הפסולת שנמצאו באגן ערוץ  
כפר תבור, כולל הקלטות מסלול הנסיעה, וסיווג  
מקטעי הנחלים לפי ממצאי הפסולת.

| מקטע (אורך) | סיווג המקטע - מוקד פסולת | רגישות נופית סביבתית |
|---|---|---|
| א (~2.6 ק"מ) | בינוני | גבוהה ביותר |

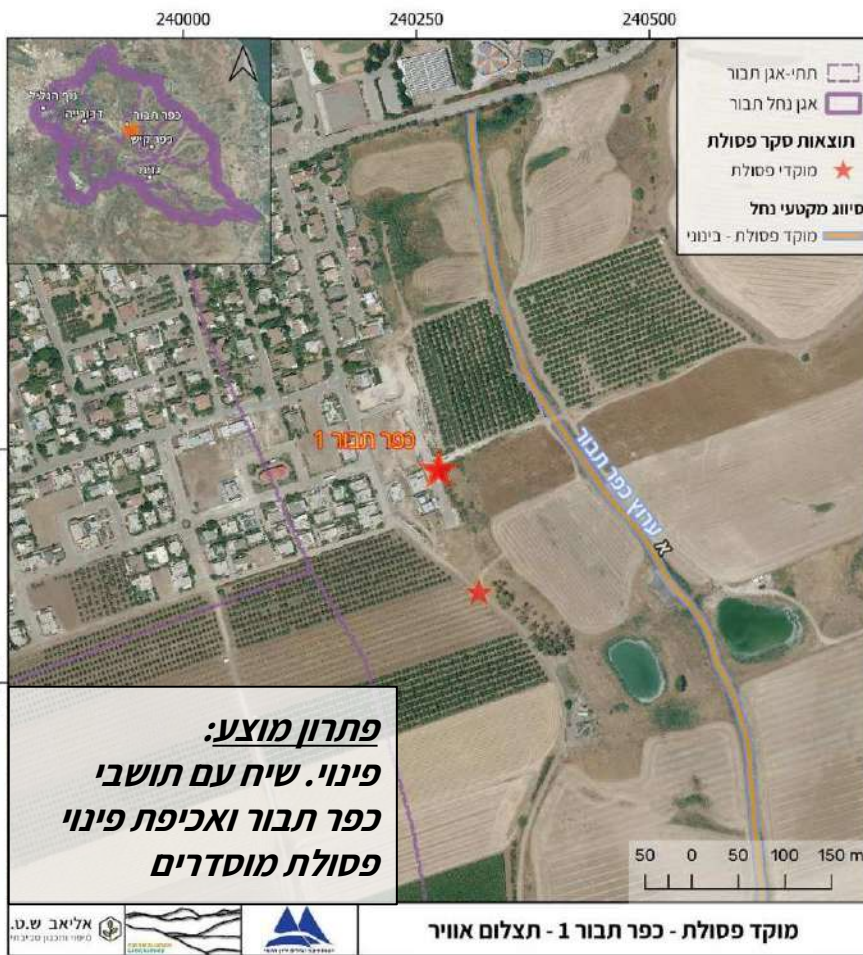
| שם המוקד | סוג פסולת | שם הנחל | נפח משוער | תיאור |
|---|---|---|---|---|
| כפר תבור 1 | בניין, מעורבת | ערוץ כפר תבור | 2 מ"ק | פסולת בניית ובית מעורבת בקצה כפר תבור מעל נחל כפר תבור |

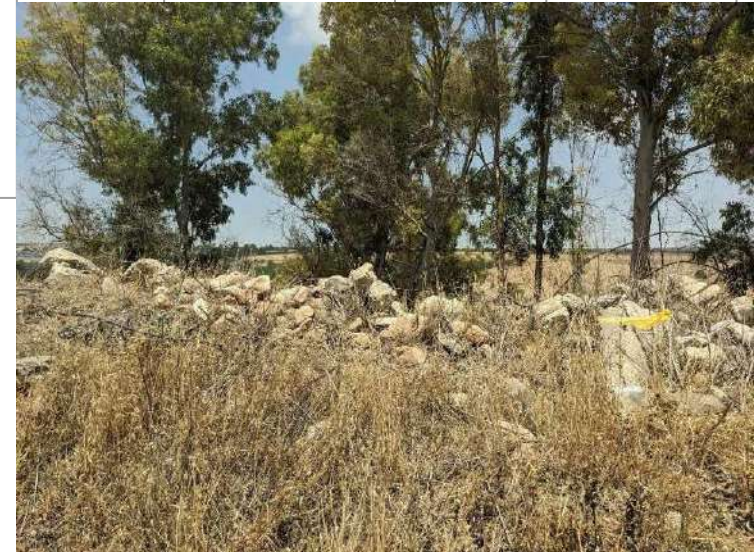
# כרטיס אתר - כפר תבור 2

| שם המוקד | סוג פסולת | שם הנחל | נפח משוער | תיאור |
|---|---|---|---|---|
| כפר תבור 2 | בניין | ערוץ כפר תבור | 10 מ"ק | מערום בלוקים וברזלים, באזור צמיגים ופסולת נוספת פזורה |

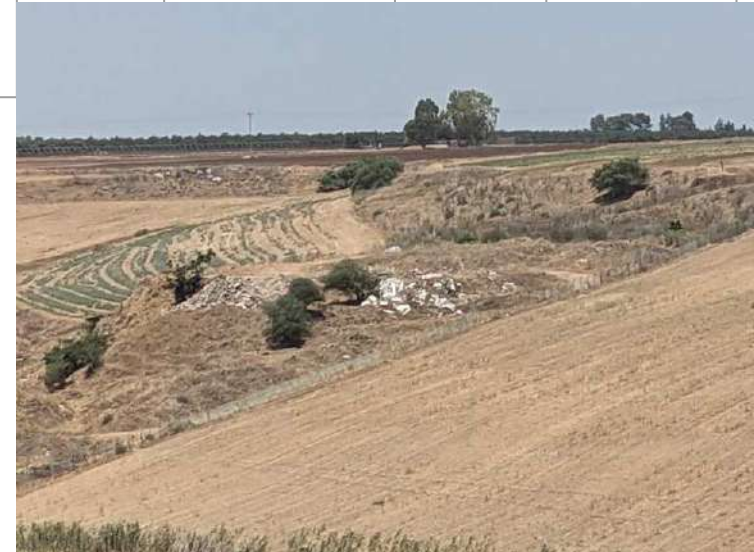
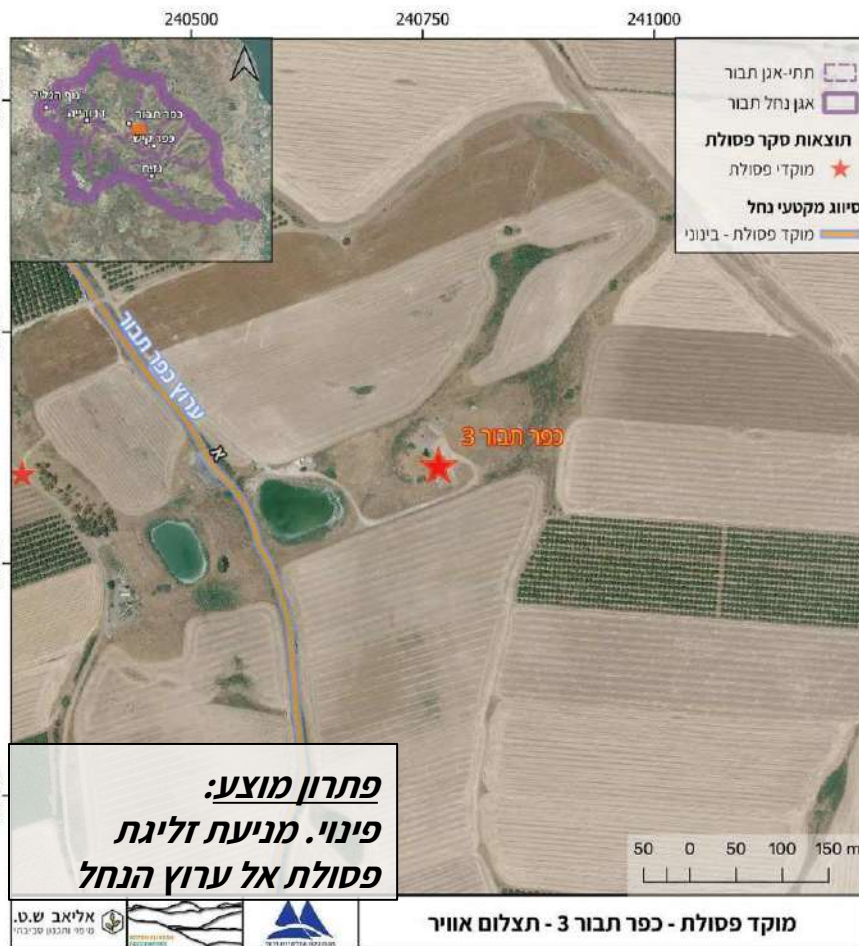
# כרטיס אתר - כפר תבור 3

| שם המוקד | סוג פסולת | שם הנחל | נפח משוער | תיאור |
|---|---|---|---|---|
| כפר תבור 3 | מעורבת | ערוץ כפר תבור | 50 מ"ק | גלישת פסולת על מדרון מעל המט"ש הסמוך לנחל |

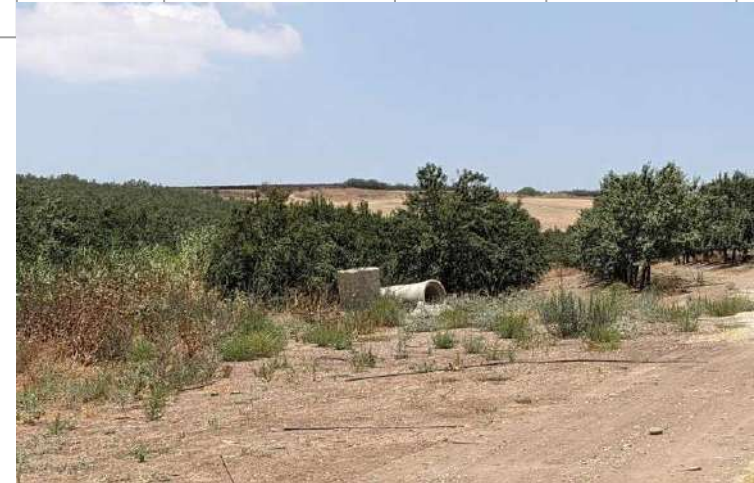
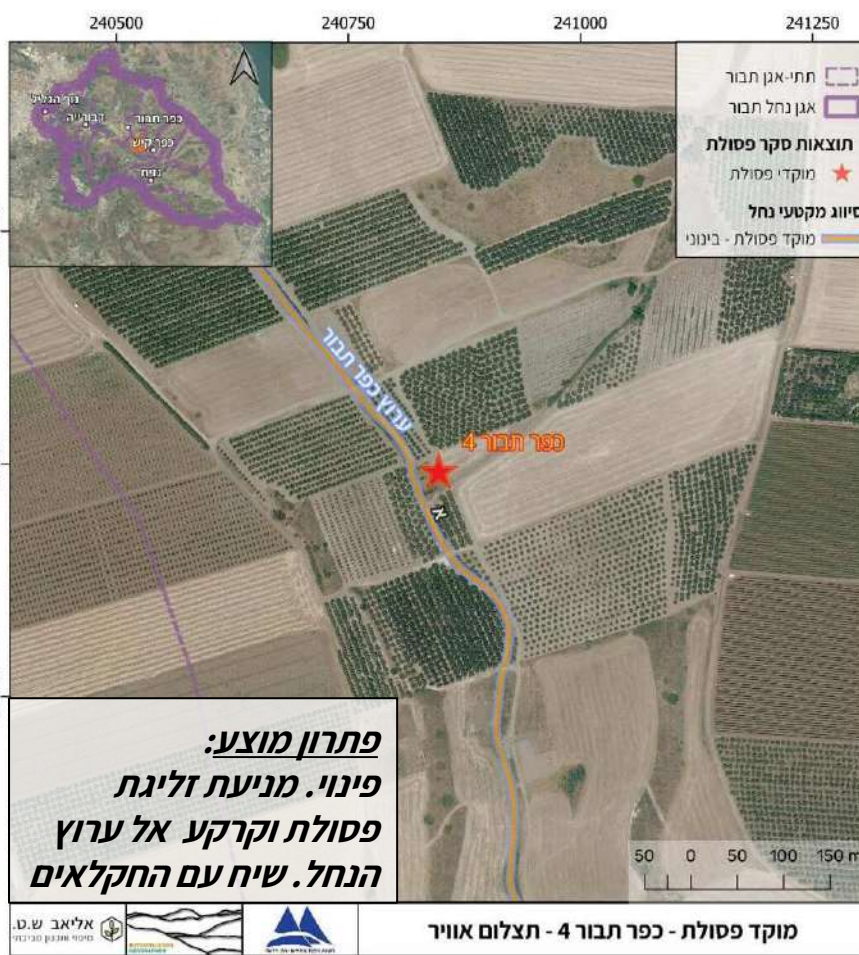
# כרטיס אתר - כפר תבור 4

| שם המוקד | סוג פסולת | שם הנחל | נפח משוער | תיאור |
|---|---|---|---|---|
| כפר תבור 4 | חקלאית , בניין | ערוץ כפר תבור | 20 מ"ק | מערומי אדמה ומערום גזם, צינורות בטון גדולים בשטח |
