# סקר מיפוי פסולת - אגן נחל תבור

יולי 2023

אליאב שטול-טראורינג וד"ר רתם אלינסון

סקר מיפוי פסולת - אגן נחל תבור - רשות ניקוז ונחלים ירדן דרומי

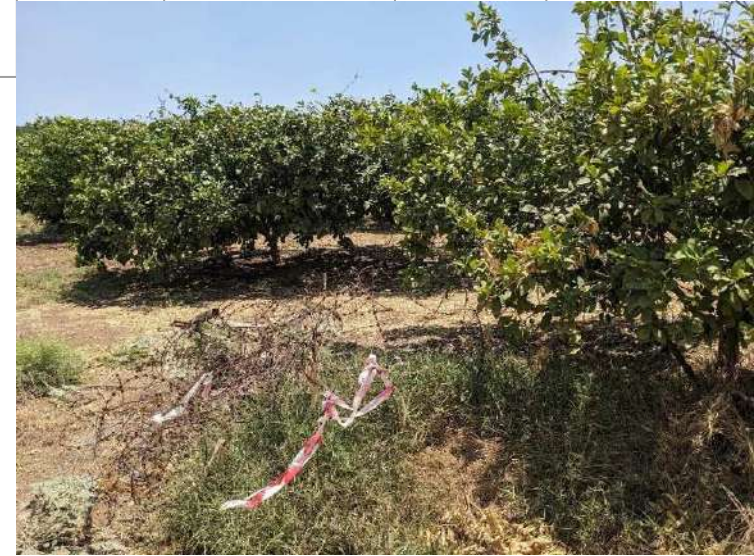
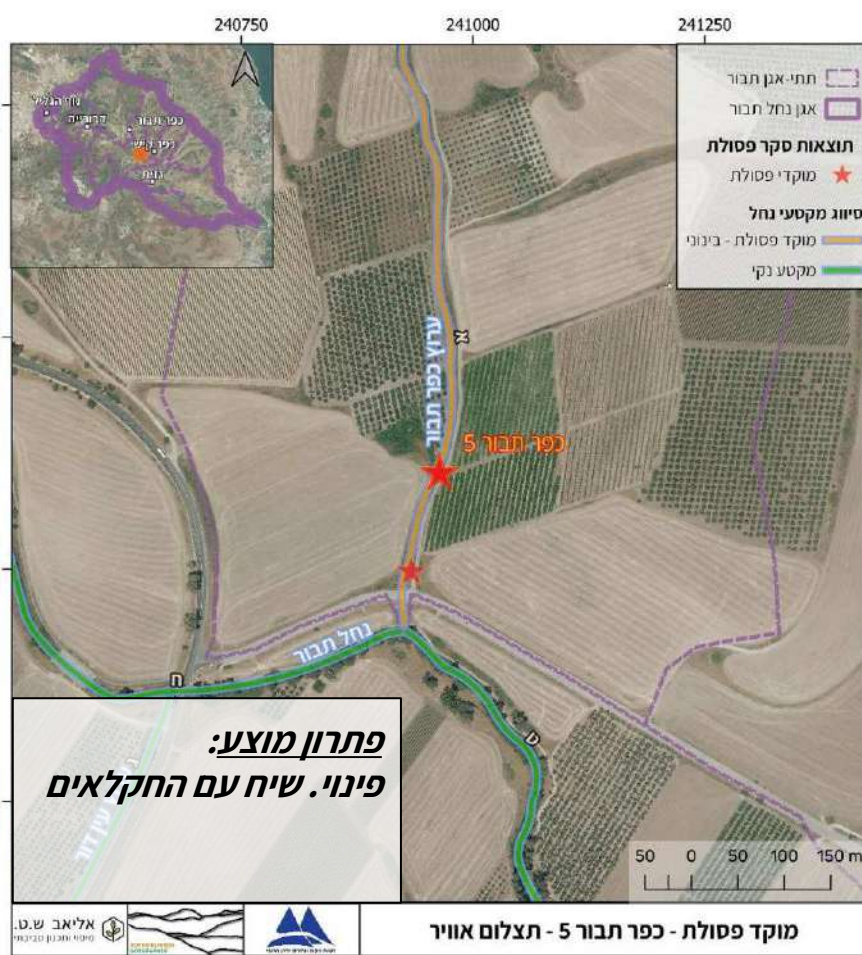
# כרטיס אתר - כפר תבור 5

| שם המוקד | סוג פסולת | שם הנחל | נפח משוער | תיאור |
|---|---|---|---|---|
| כפר תבור 5 | בניין | ערוץ כפר תבור | 0.5 מ"ק | שאריות גדר תיל לצד הדרך הצמודה לנחל |

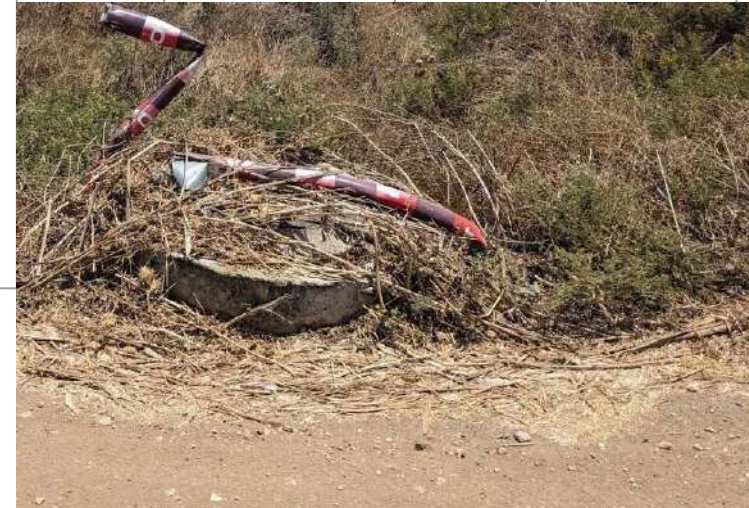
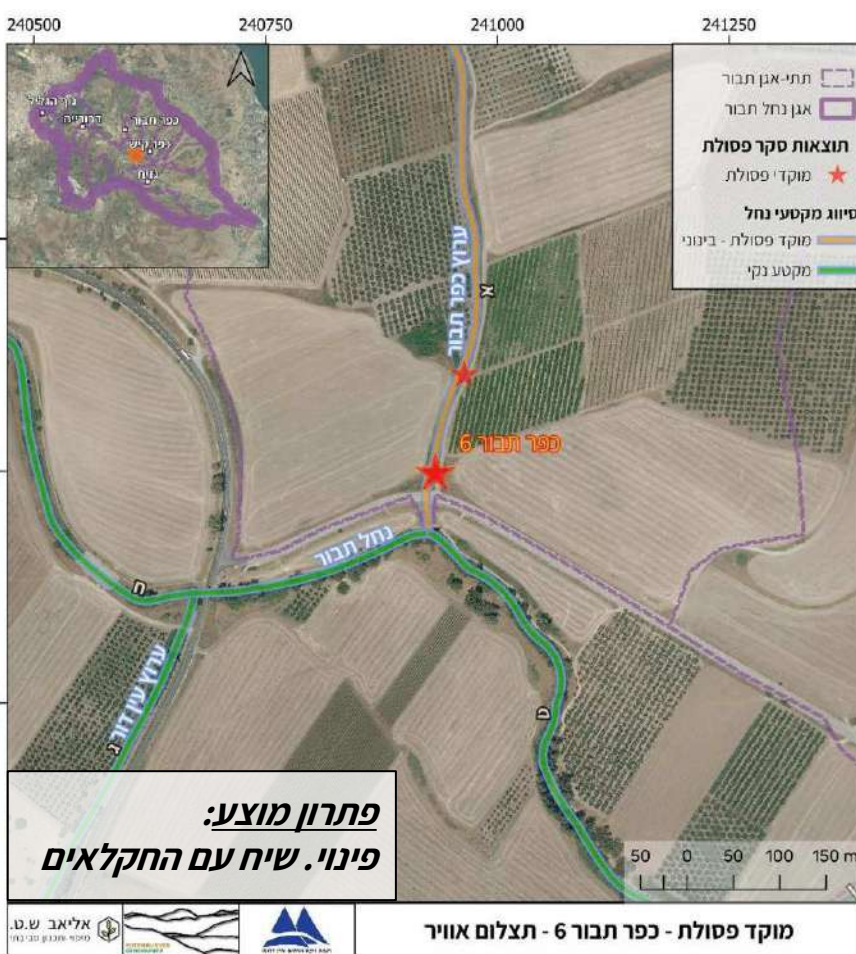
# כרטיס אתר - כפר תבור 6

| שם המוקד | סוג פסולת | שם הנחל | נפח משוער | תיאור |
|---|---|---|---|---|
| כפר תבור 6 | גזם, מעורבת | ערוץ כפר תבור | 0.25 מ"ק | מערום קטן של גזם ופסולת ביתית מעורבת. מעט פסולת מסביב, בנקודת מפגש של הערוץ עם הכביש |

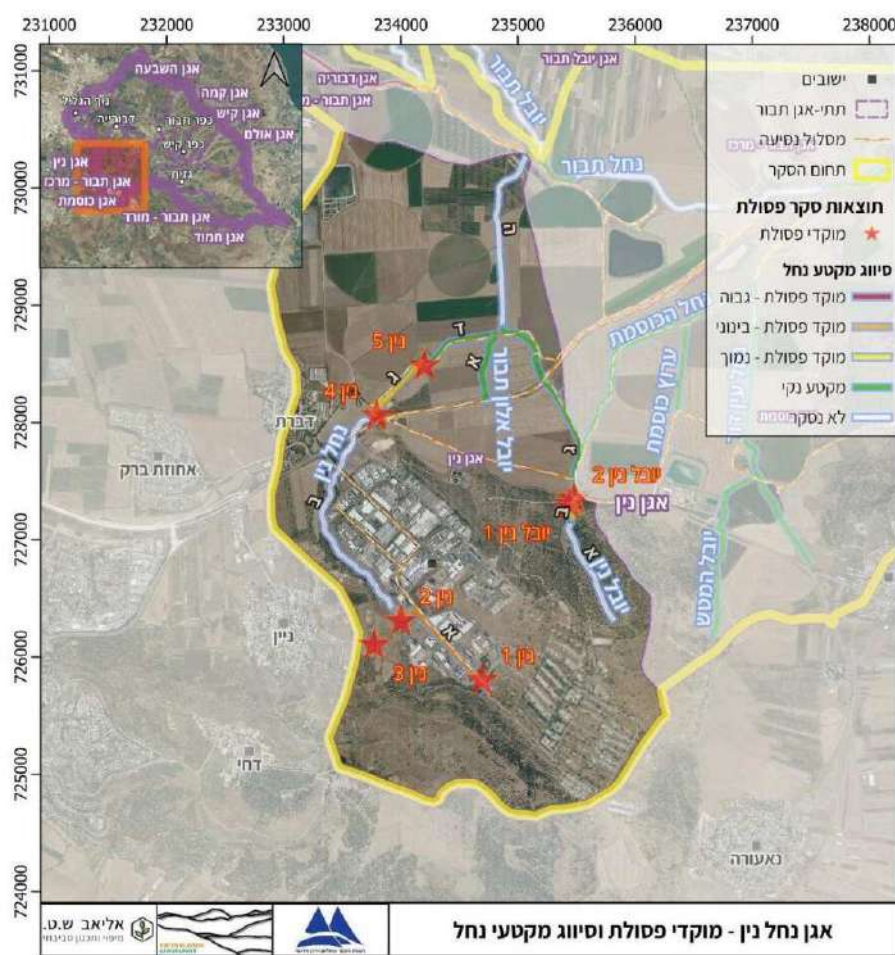
# אגן נין - נחל נין

להלן מפת מוקדי הפסולת שנמצאו באגן נחל  
נין, כולל הקלטות מסלול הנסיעה, וסיווג מקטעי  
הנחלים לפי ממצאי הפסולת.

| מקטע (אורך) | סיווג המקטע - מוקד פסולת | רגישות נופית סביבתית |
|---|---|---|
| א (~1.1 ק"מ) | בינוני | גבוהה |
| ב (~2.1 ק"מ) | לא נסקר | גבוהה |
| ג (~0.7 ק"מ) | נמוך | גבוהה |

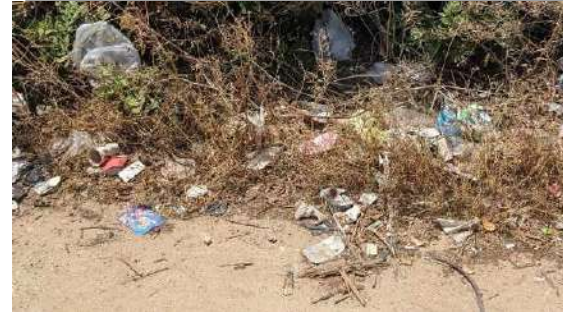
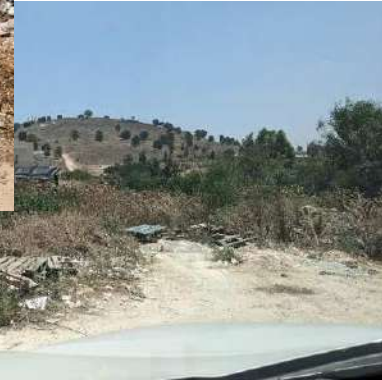
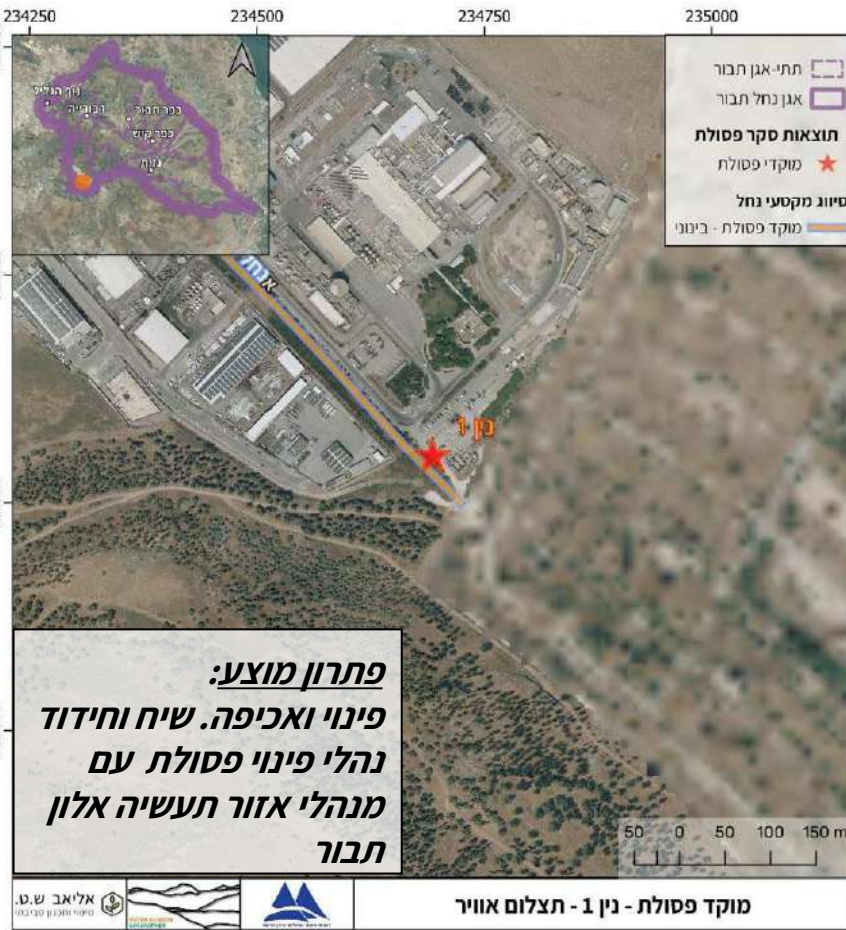
# כרטיס אתר - נין 1

| שם המוקד | סוג פסולת | שם הנחל | נפח משוער | תיאור |
|---|---|---|---|---|
| נין 1 | ביתית | נין | מפוזר | פסולת ביתית פזורה בתוך ומסביב ראש הערוץ |

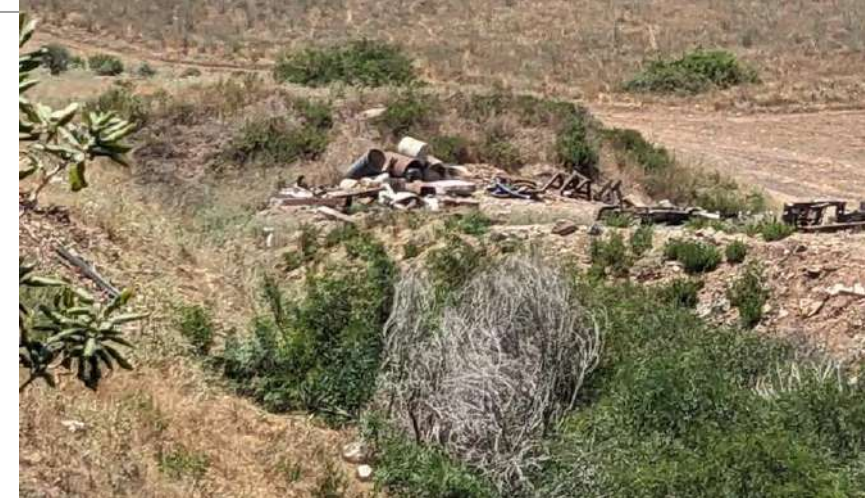
# כרטיס אתר - נין 2

| שם המוקד | סוג פסולת | שם הנחל | נפח משוער | תיאור |
|---|---|---|---|---|
| נין 2 | גושית | נין | 64 מ"ק | מערום פסולת גדול מעל נחל נין. כולל חביות מתכת. |

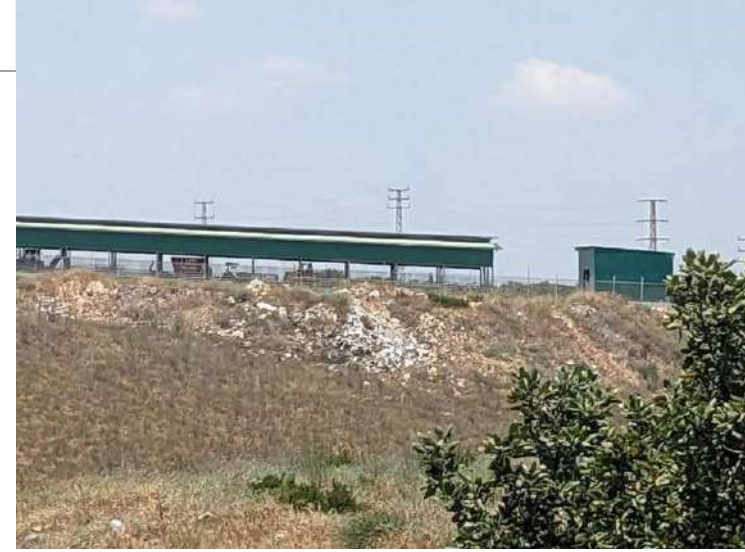
# כרטיס אתר - נין 3

| שם המוקד | סוג פסולת | שם הנחל | נפח משוער | תיאור |
|---|---|---|---|---|
| נין 3 | מעורבת | נין | מפוזר | גלישה של פסולת במדרון מעל נחל נין |

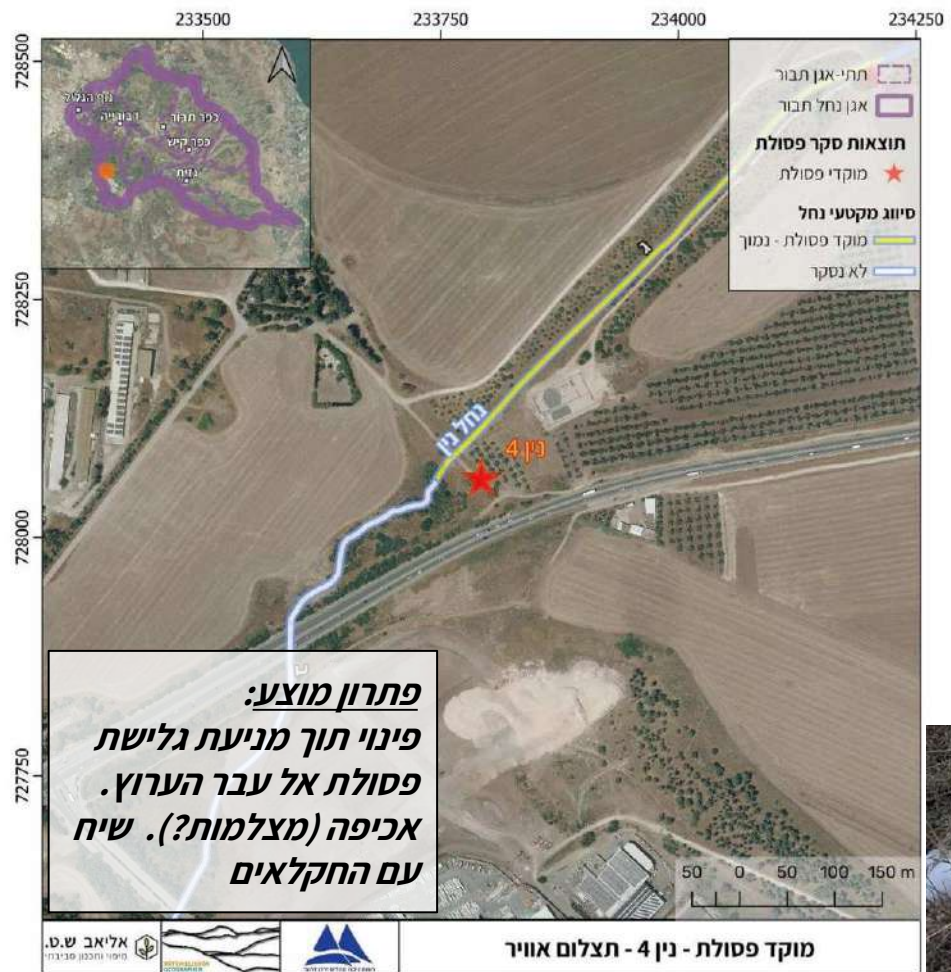
| שם המוקד | סוג פסולת | שם הנחל | נפח משוער | תיאור |
|---|---|---|---|---|
| נין 4 | גושית, בניין, חקלאית | נין | 4 מ"ק | 3 מערומים קטנים של פסולת גושית פסולת בניין וגזם חקלאי |

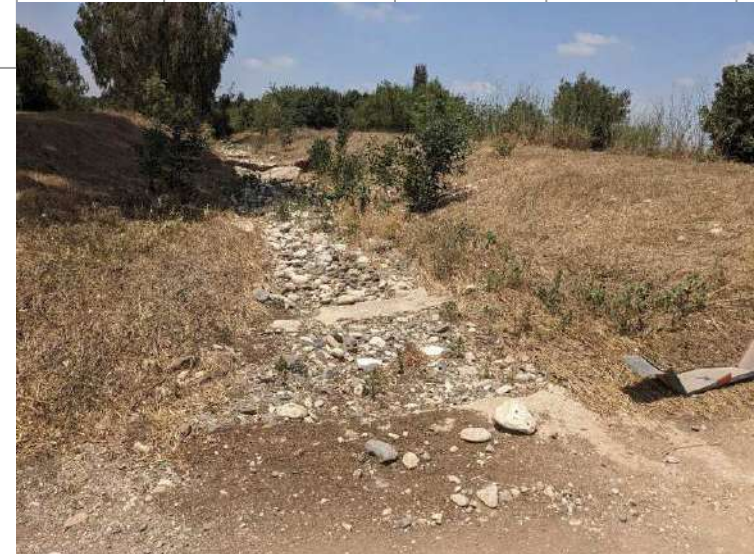
# כרטיס אתר - נין 5

| שם המוקד | סוג פסולת | שם הנחל | נפח משוער | תיאור |
|---|---|---|---|---|
| נין 5 | ביתית | נין | | פסולת ביתית פזורה בערוץ הנחל וסביבתו |

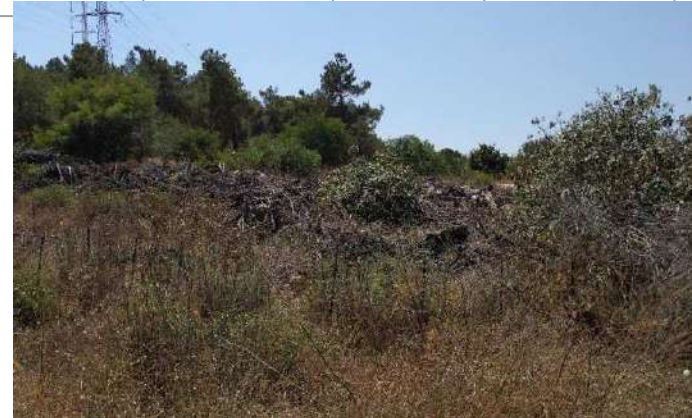
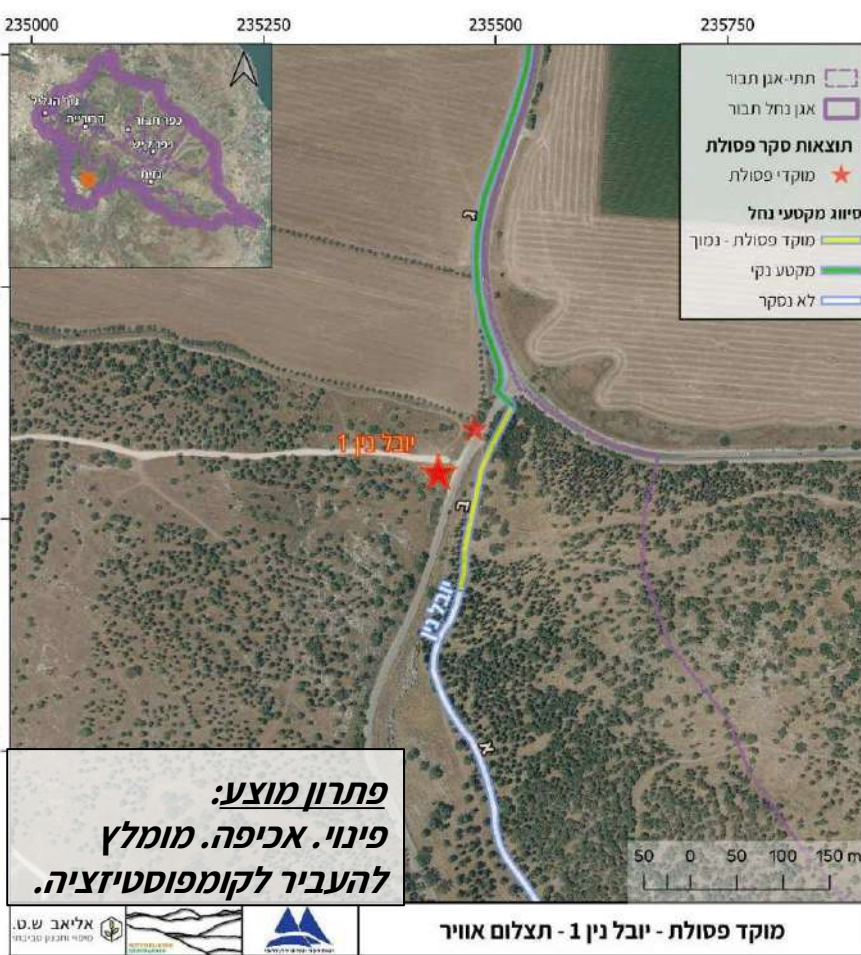
# כרטיס אתר - יובל נין 1

| שם המוקד | סוג פסולת | שם הנחל | נפח משוער | תיאור |
|---|---|---|---|---|
| יובל נין 1 | חקלאית | יובל נין | 900 מ"ק | ערימת גזם<br>ענקית לצד<br>הכביש הסמוך<br>ליובל נין<br>בכניסה לשטח<br>אש. סכנת<br>שריפה. |

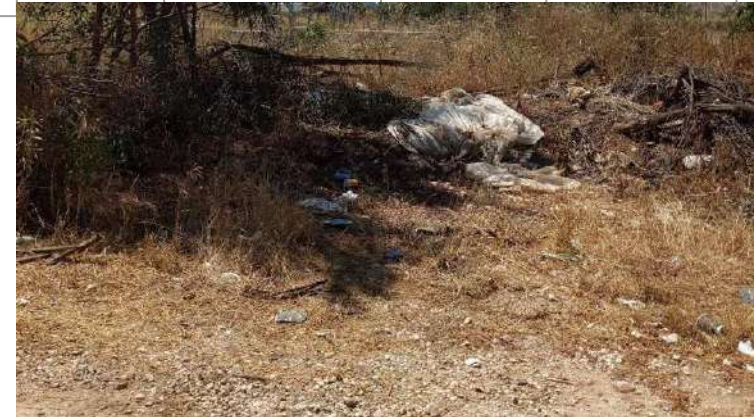
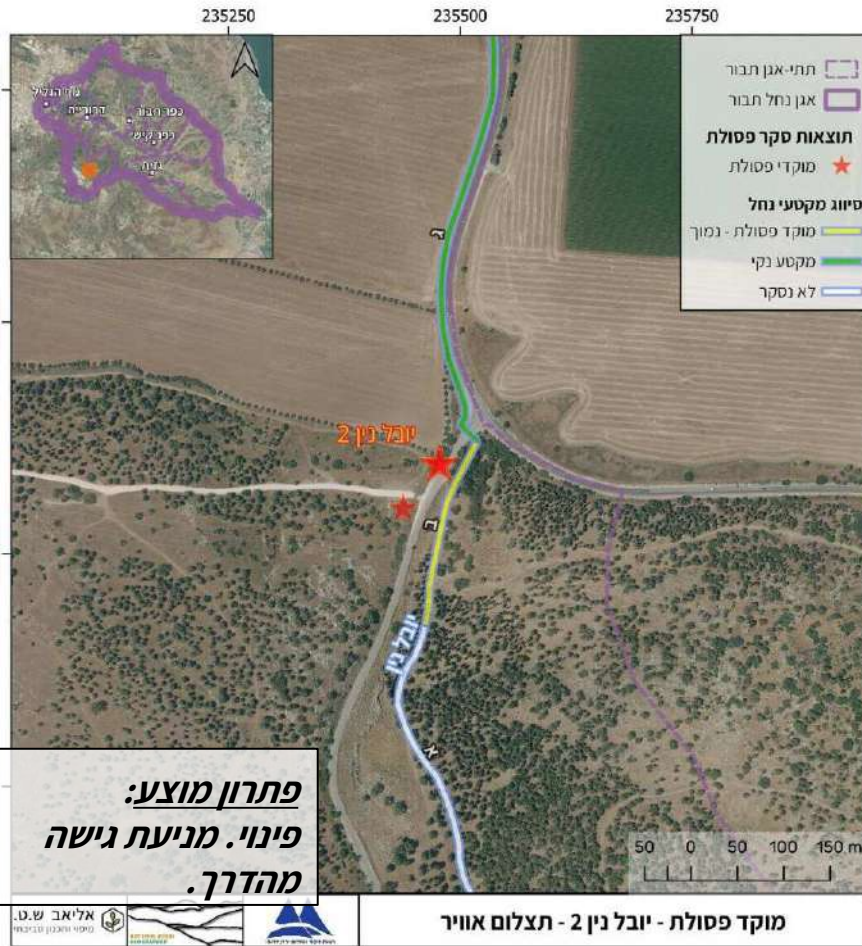
# כרטיס אתר - יובל נין 2

| שם המוקד | סוג פסולת | שם הנחל | נפח משוער | תיאור |
|---|---|---|---|---|
| יובל נין 2 | חקלאית | יובל נין | 0.75 מ"ק | יריעות פלסטיק, גזם ושקיות ניילון לצד הכביש ובסמוך ליובל נין. |

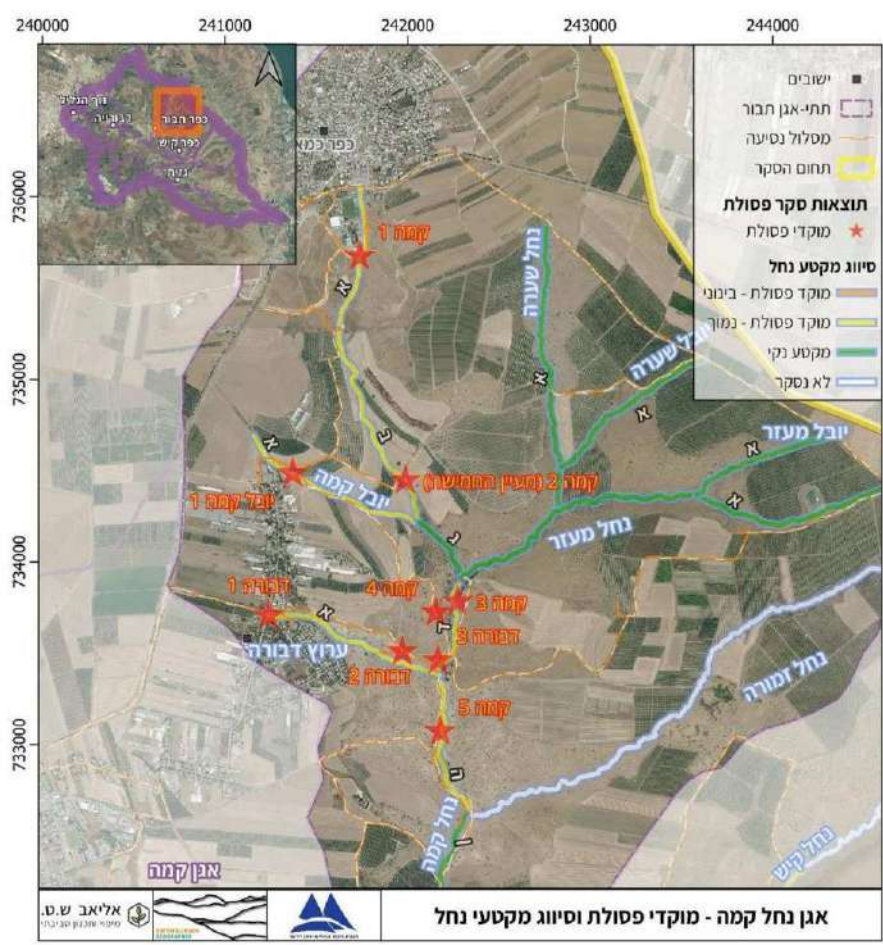
# אגן קמה - נחל קמה

להלן מפת מוקדי הפסולת שנמצאו באגן נחל קמה, כולל הקלטות מסלול הנסיעה, וסיווג מקטעי הנחלים לפי ממצאי הפסולת.

| מקטע (אורך) | סיווג המקטע - מוקד פסולת | רגישות נופית סביבתית |
|---|---|---|
| א (~0.9 ק"מ) | נמוך | גבוהה ביותר |
| ב (~1.2 ק"מ) | נמוך | גבוהה ביותר |
| ג (~0.4 ק"מ) | מקטע נקי | גבוהה ביותר |

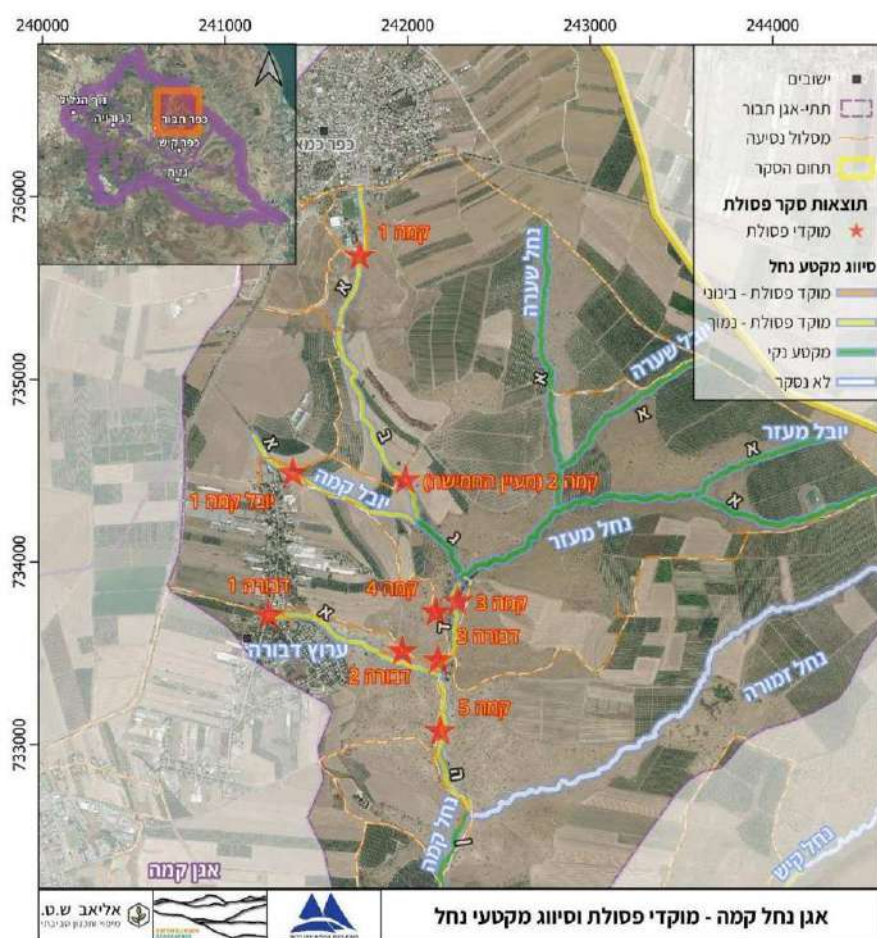
# אגן קמה - נחל קמה

להלן מפת מוקדי הפסולת שנמצאו באגן נחל קמה, כולל הקלטות מסלול הנסיעה, וסיווג מקטעי הנחלים לפי ממצאי הפסולת.

| מקטע (אורך) | סיווג המקטע - מוקד פסולת | רגישות נופית סביבתית |
|---|---|---|
| ד (~0.6 ק"מ) | נמוך | גבוהה ביותר |
| ה (~0.9 ק"מ) | נמוך | גבוהה ביותר |
| ו (~3.9 ק"מ) | מקטע נקי | גבוהה ביותר |

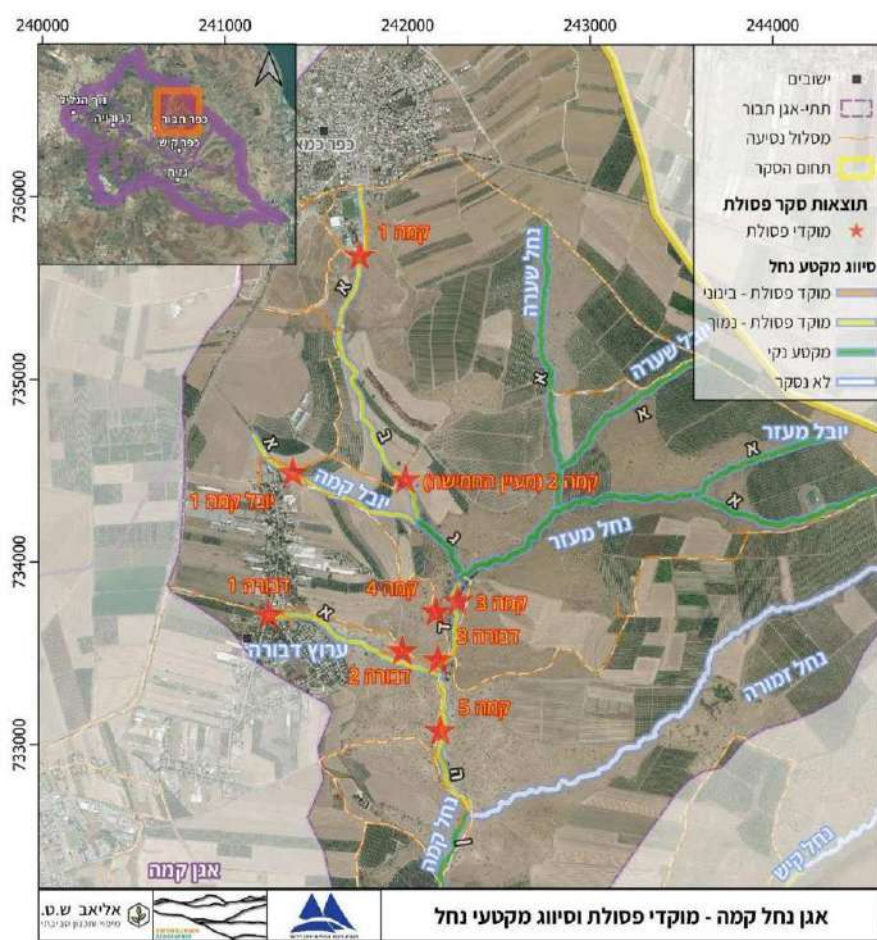
# אגן קמה - נחל שיערה ויובל שיערה

להלן מפת מוקדי הפסולת שנמצאו באגן נחל קמה - נחל שיערה ויובל שיערה, כולל הקלטות מסלול הנסיעה, וסיווג מקטעי הנחלים לפי ממצאי הפסולת.

| מקטע (אורך) | סיווג המקטע - מוקד פסולת | רגישות נופית סביבתית |
|---|---|---|
| א - נחל שיערה (~1.6 ק"מ) | מקטע נקי | גבוהה ביותר |
| א - יובל שיערה (~1.0 ק"מ) | מקטע נקי | גבוהה ביותר |

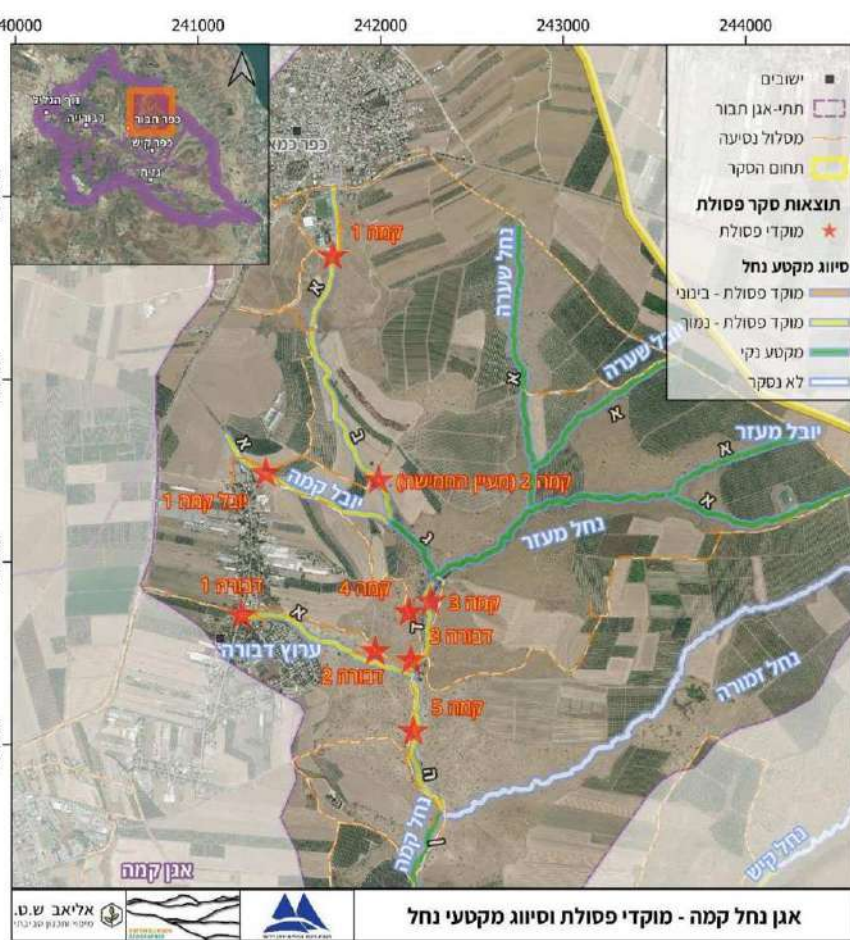
# אגן קמה - נחל מעזר ויובל מעזר

להלן מפת מוקדי הפסולת שנמצאו באגן נחל קמה - נחל מעזר ויובל מעזר, כולל הקלטות מסלול הנסיעה, וסיווג מקטעי הנחלים לפי ממצאי הפסולת.

| מקטע (אורך) | סיווג המקטע - מוקד פסולת | רגישות נופית סביבתית |
|---|---|---|
| א - נחל מעזר (~3.1 ק"מ) | מקטע נקי | גבוהה ביותר |
| א - יובל מעזר (~0.9 ק"מ) | מקטע נקי | גבוהה ביותר |

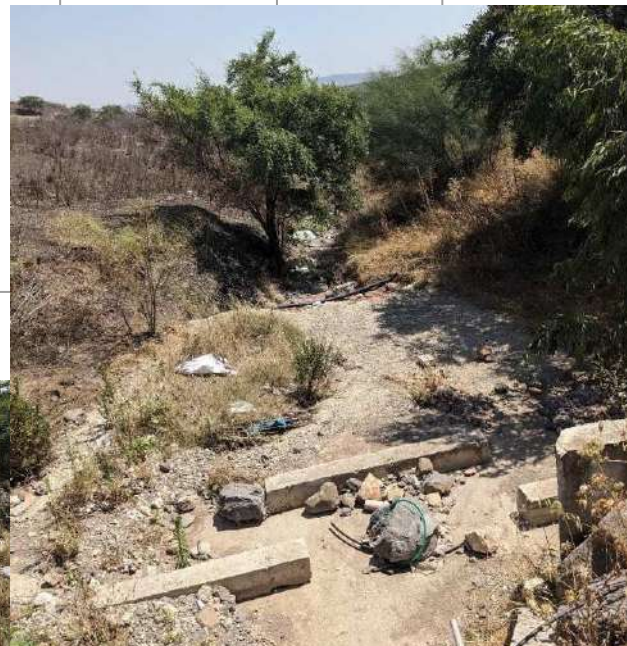
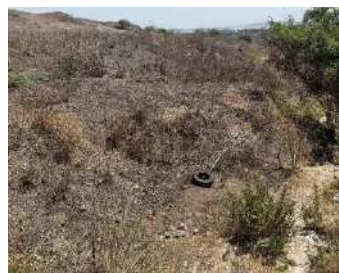
# כרטיס אתר - קמה 1

| שם המוקד | סוג פסולת | שם הנחל | נפח משוער | תיאור |
|---|---|---|---|---|
| קמה 1 | ביתית | קמה | מפוזר | פסולת פזורה בתוך ערוץ הנחל, גדות הנחל מופרות וסימני שריפה באזור. |

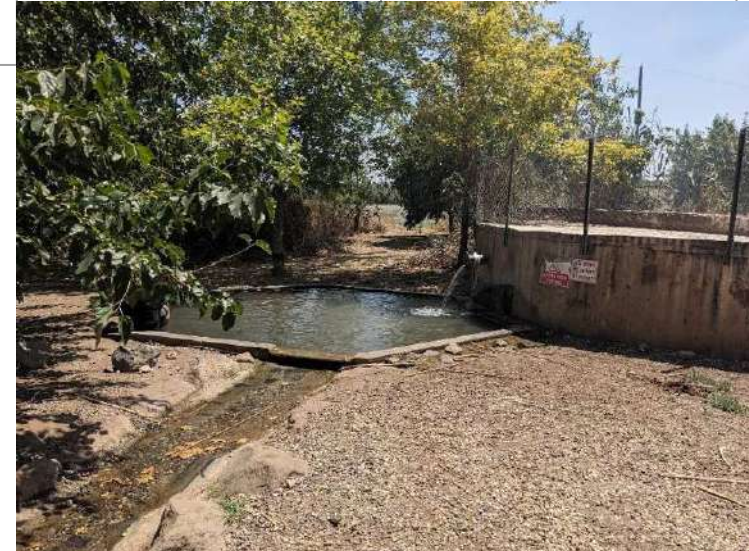
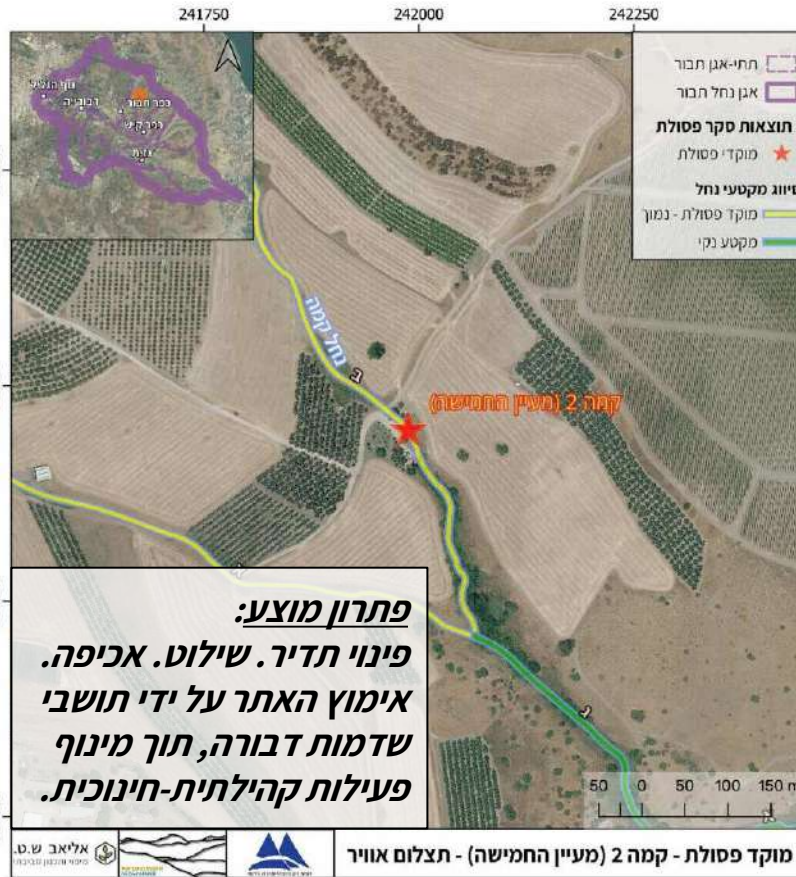
# כרטיס אתר - קמה 2 מעיין החמישה

| שם המוקד | סוג פסולת | שם הנחל | נפח משוער | תיאור |
|---|---|---|---|---|
| קמה 2 מעיין החמישה | ביתית | קמה | מפוזר | פסולת מטיילים פזורה באתר כולל בערוץ הנחל. |

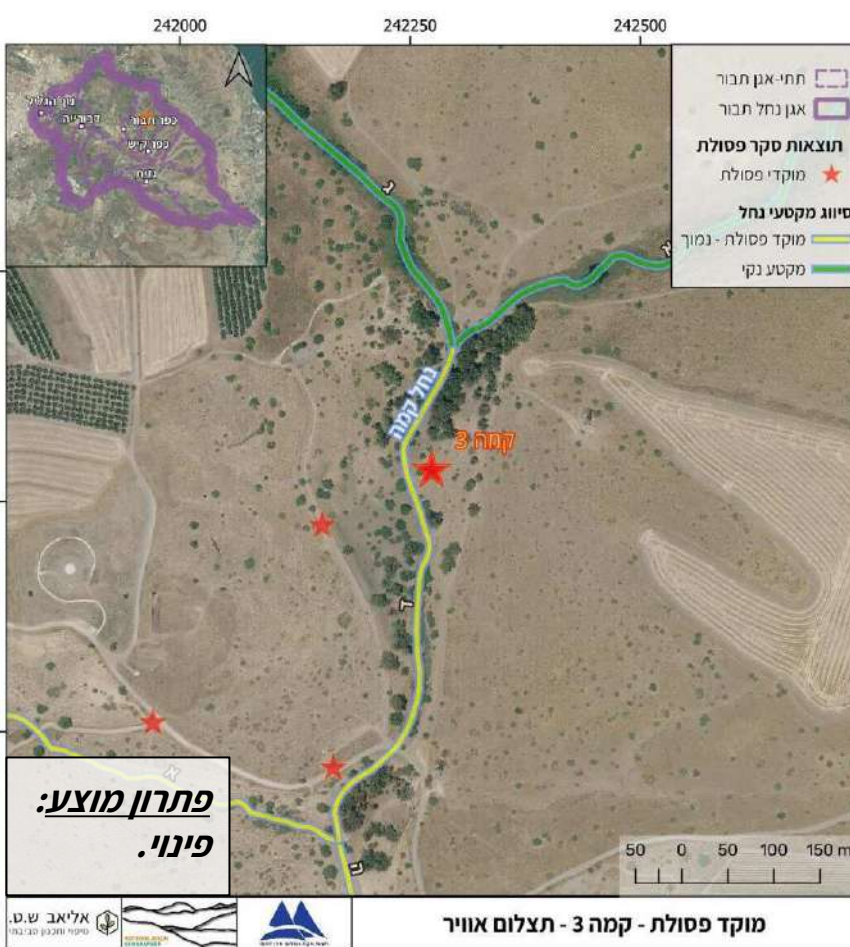
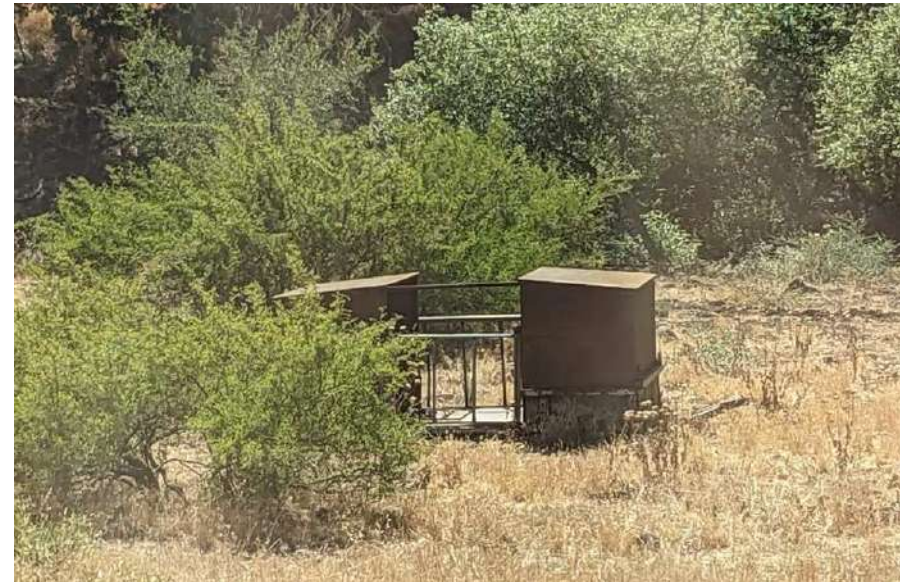
# כרטיס אתר - קמה 3

| שם המוקד | סוג פסולת | שם הנחל | נפח משוער | תיאור |
|---|---|---|---|---|
| קמה 3 | גושית | קמה | 12 מ"ק | פריטי ריהוט לצד הנחל. |

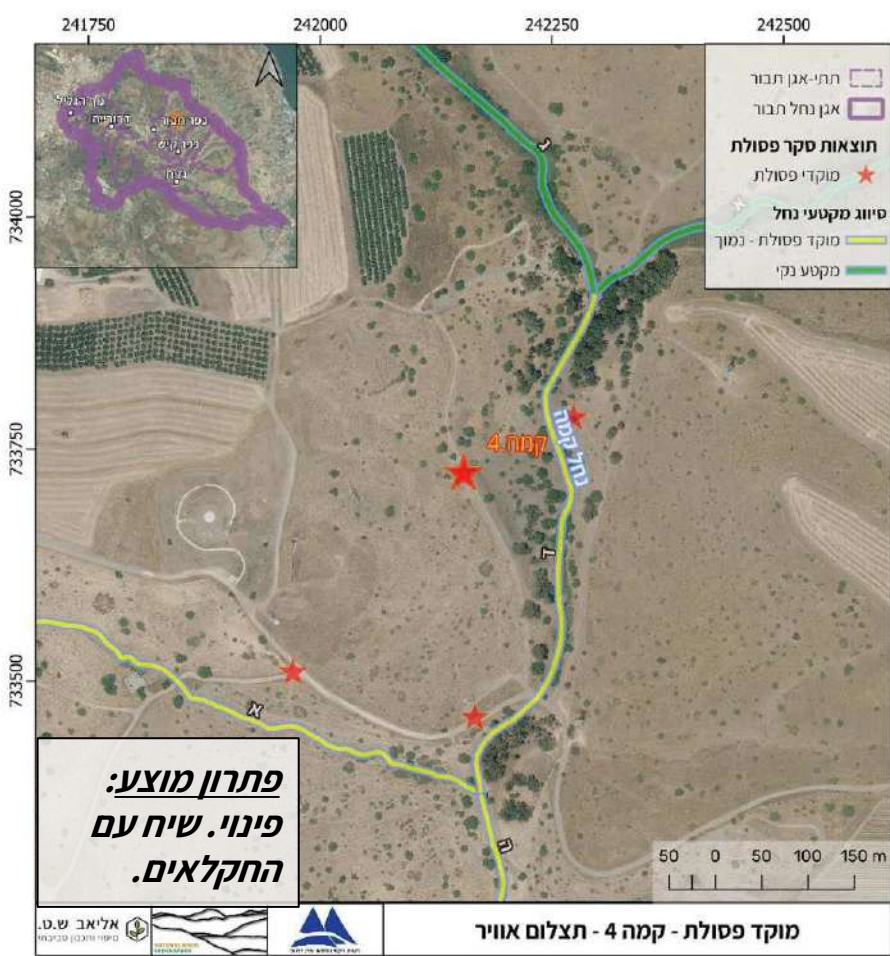
## כרטיס אתר - קמה 4

| שם המוקד | סוג פסולת | שם הנחל | נפח משוער | תיאור |
|---|---|---|---|---|
| קמה 4 | חקלאית | קמה | 6 מ"ק | ערימת גזם עם מעט יריעות פלסטיק. |

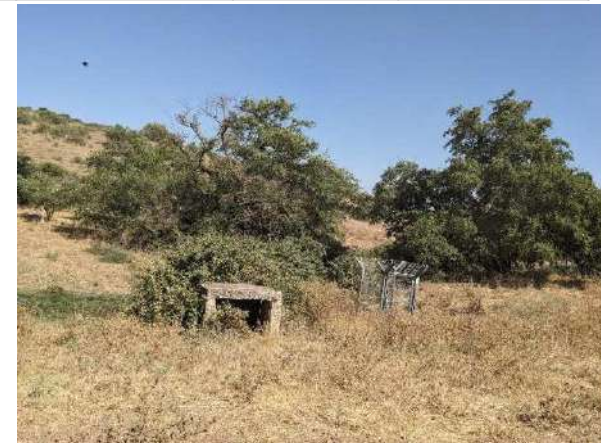
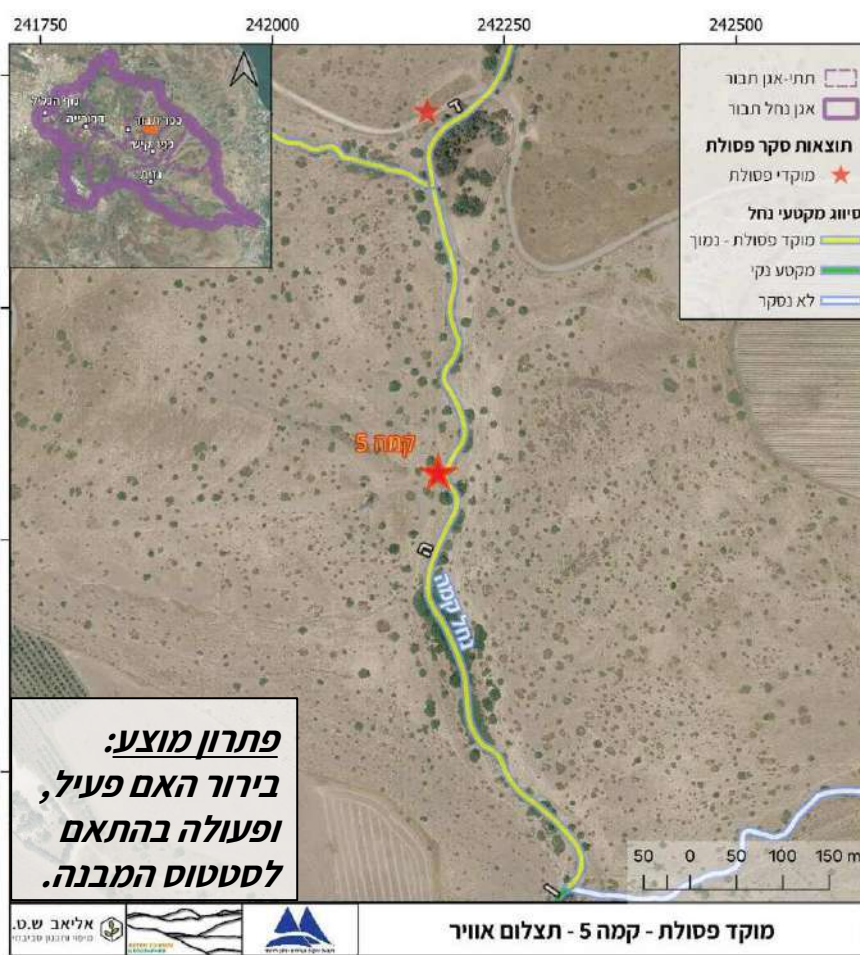
# כרטיס אתר - קמה 5

| שם המוקד | סוג פסולת | שם הנחל | נפח משוער | תיאור |
|---|---|---|---|---|
| קמה 5 | גושית | קמה | 6 מ"ק | מבנה בטון וכלוב ברזל על גדות נחל, לא בטוח אם בשימוש. |

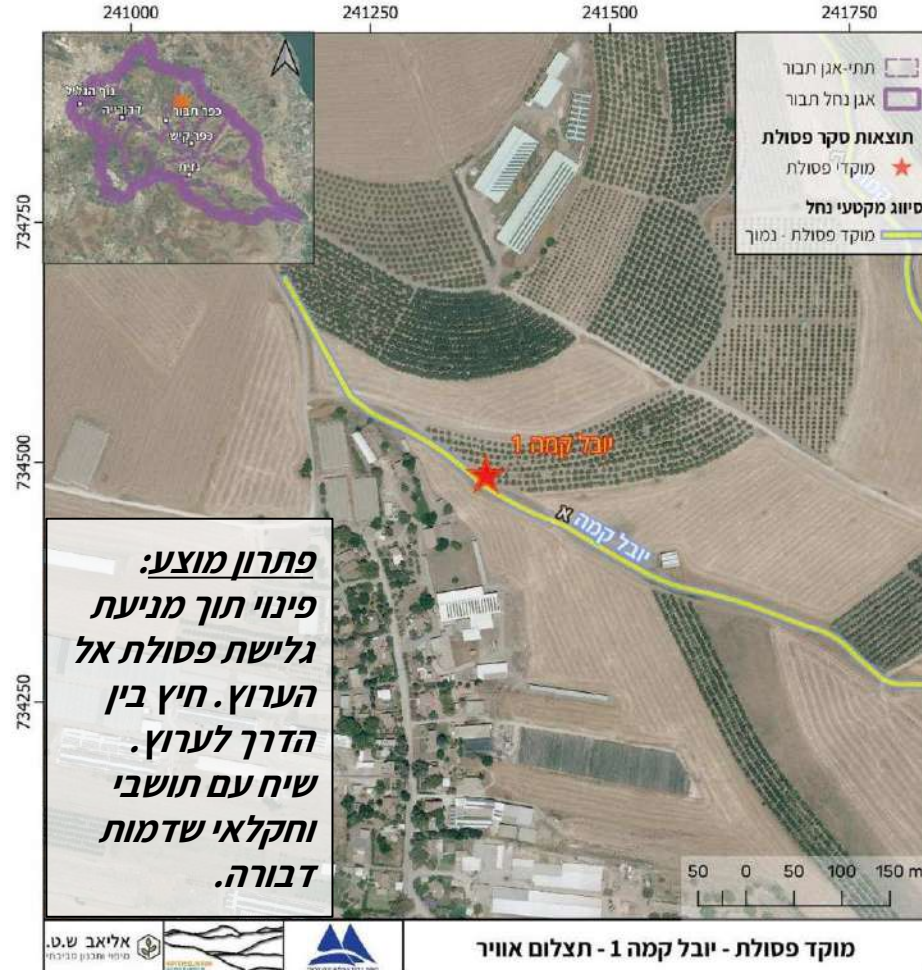
| שם המוקד | סוג פסולת | שם הנחל | נפח משוער | תיאור |
|---|---|---|---|---|
| יובל קמה 1 | בניין, גושית, מעורבת | יובל קמה | 50 מ"ק | מערומ פסולת גדול צמוד למבני המשק של שדמות דבורה ובסמוך ליובל קמה. |

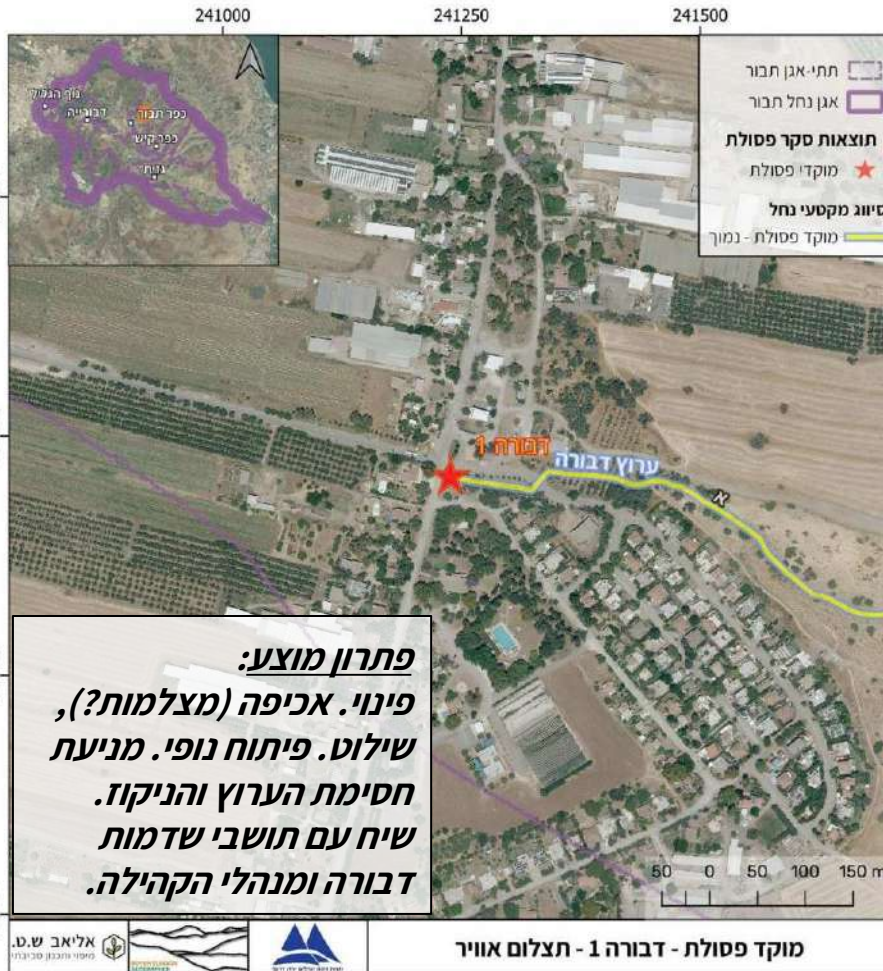
| שם המוקד | סוג פסולת | שם הנחל | נפח משוער | תיאור |
|---|---|---|---|---|
| דבורה 1 | ביתית | ערוץ דבורה | מפוזר | פסולת ביתית פזורה בתוך האפיק וגדותיו בראש הערוץ. |

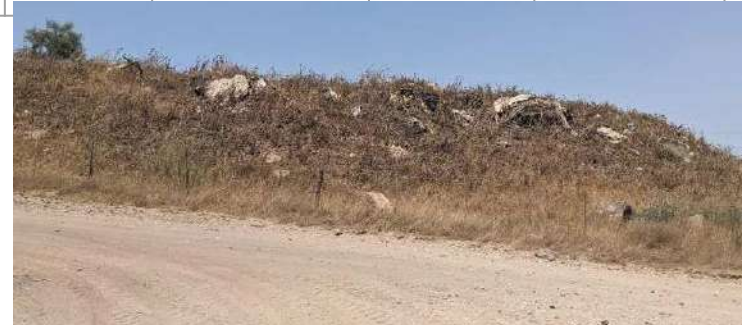
# כרטיס אתר - דבורה 2

| שם המוקד | סוג פסולת | שם הנחל | נפח משוער | תיאור |
|---|---|---|---|---|
| דבורה 2 | חקלאית, מעורבת | ערוץ דבורה | 16 מ"ק | ערימות גזם, יריעות פלסטיק ועוד לצד הדרך. בסמוך, ערימת פסולת גושית. |

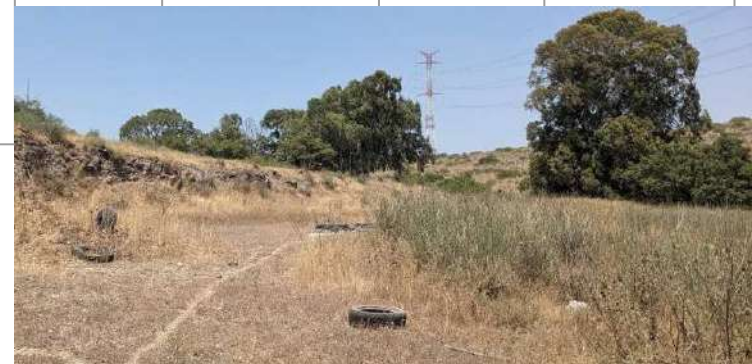
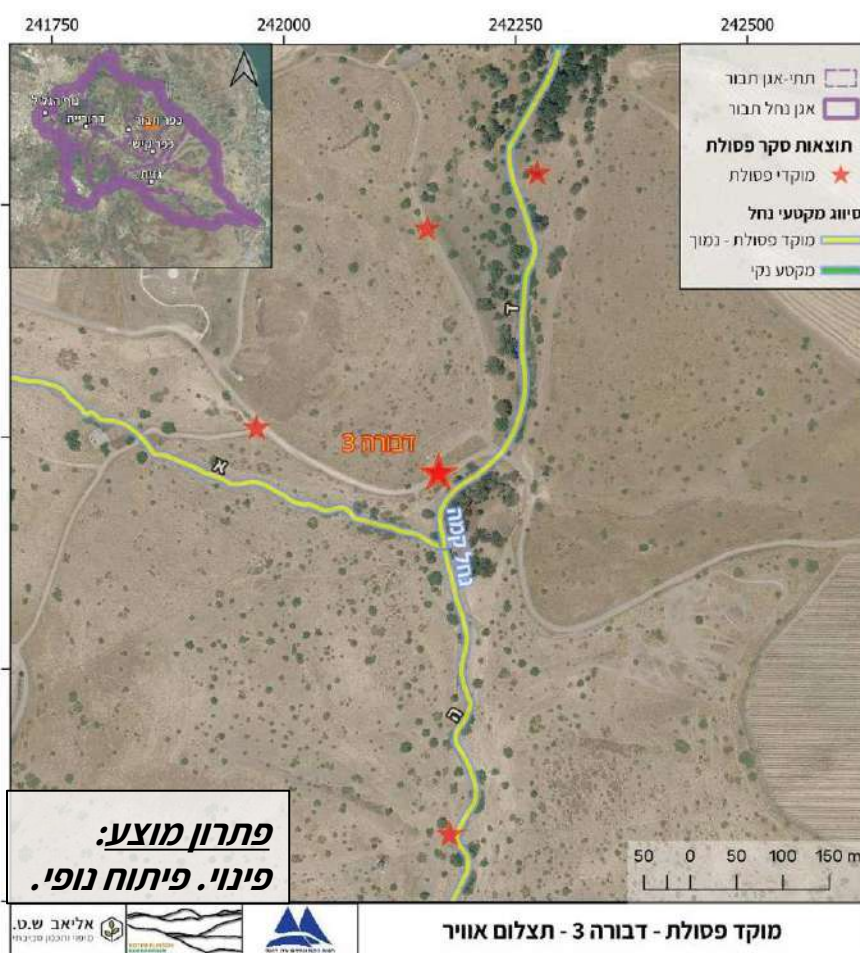
| שם המוקד | סוג פסולת | שם הנחל | נפח משוער | תיאור |
| דבורה 3 | גושית | דבורה במפגש עם קמה | מפוזר | מספר צמיגים מפוזרים במתחם מגודר סמוך לכביש מעל מפגש נחלי דבורה ומעלה קמה (זרימה בערוץ). |
